# Tilstandsrapport

Enebolig

Vardeveien 116 , 1850 MYSEN

Befaringsdato: 05.03.2026

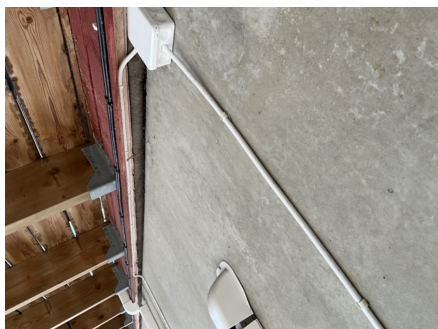
- Ikke tilstrekkelig med lufting mellom kledning og yttervegg. God lufting er viktig og skal drenere ned og lede ut vann som trenger gjennom regnskjermen, slippe ut eventuell fuktighet fra indre deler av veggen samt gi mulighet for at fuktighet kan tørke ut fra baksiden av regnskjermen.

- Det bør etableres tilstrekkelig lufting mellom kledning og yttervegg for å sikre at eventuell fuktighet kan tørke ut, og for å redusere risikoen for fuktskader i konstruksjonen.

- Ved utskifting av kledning bør korrekt oppbygning med lufting prioriteres, da manglende lufting kan føre til oppfukting og skade på veggkonstruksjonen over tid.

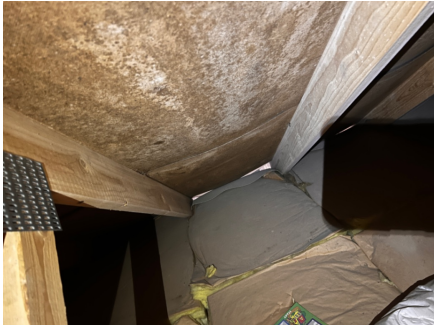
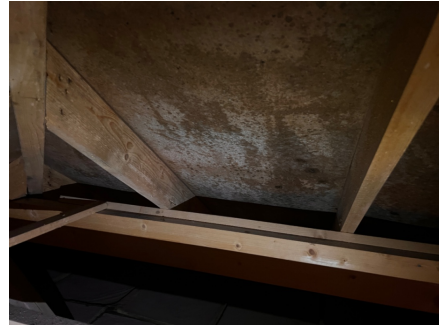
## TG 2 Takkonstruksjon/Loft

- Det er registrert områder med muggsopp/svertesopp i undertaket på loftet. Årsaken er ofte at det er for fuktig på loftet, fordi fuktig luft fra boligen kommer opp på loftet og kjøles ned. Det er påvist utettheter i dampsperrerefunksjonen mellom loftet og boligdelen. Dampsperrrens funksjon er å hindre at fuktig inneluft trenger opp i takkonstruksjonen, hvor den kan kondensere og føre til fuktskader og soppdannelse.

- Det er begrenset med lufting ned mot endene av loftet. God og kontinuerlig lufting er viktig for å redusere risikoen for skader på takkonstruksjonen.

- Det anbefales å utbedre dampsperre mellom bolig og loft for å hindre at fuktig inneluft trenger opp på loftet og forårsaker kondens, fuktskader samt videre utvikling av muggsopp og svertesopp.
- Luftingen bør utbedres for å redusere risikoen for kondens og fuktskader på takkonstruksjonen.
- Dersom tiltak ikke gjennomføres, bør det utføres ytterligere undersøkelser og konstruksjonen holdes under oppsikt, spesielt i vinterhalvåret når risikoen for kondensering og ising er størst.

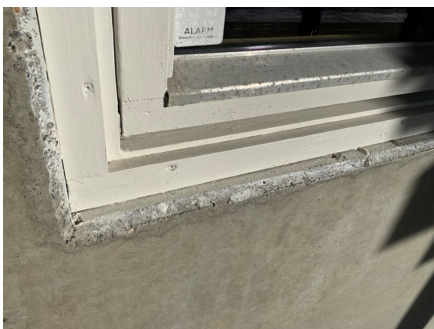
## TG 2 Vinduer

- Det er påvist avvik rundt innsetningsdetaljer.
- Ikke påvist tilfredsstillende tetting rundt vinduer i underetasje, mangler vannbrettbeslag i underkant av vinduer.

- Andre tiltak:
- Det bør etableres tilfredsstillende tetting og monteres vannbrettbeslag i underkant av vinduene i underetasjen for å hindre inntrengning av vann og redusere risikoen for fuktskader og nedsatt levetid på vinduene og omkringliggende konstruksjoner.

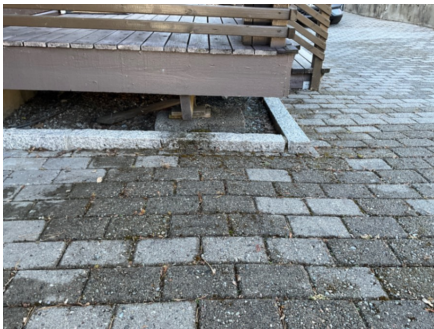
- Det er påvist skjevheter i terrasse og inngangsparti, sannsynligvis som følge av utilstrekkelig eller mangelfullt grunnarbeid og fundamentering.

- For å rette opp skjevhetene bør grunnarbeidet og fundamentering vurderes og eventuelt forbedres for å hindre videre setninger. Dersom tiltak ikke utføres, kan skjevhetene forverres over tid.

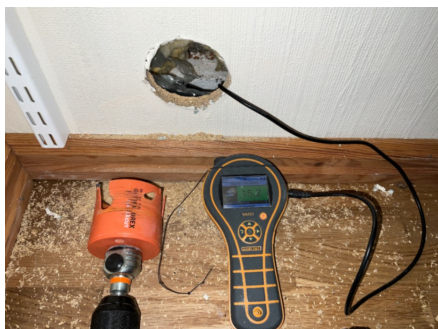
- Det er gjennom hulltaking påvist høyt fuktnivå inne i trekonstruksjonen i hulltakingen, men ikke påvist fuktskader i dette området. Høy luftfuktighet kan over tid føre til muggvekst eller sverting av materialer. Samtidig kan materialer og konstruksjoner bli ødelagt.
- Det er påvist indikasjoner på noe fuktgjennomtrenging i kjellergulv.

. Det ble etter hulltaking påvist 15,5 vektprosent i vegg. Treverk bør ha fuktinnhold lavere enn 15 vektprosent. I treverk med fuktighet over 17 vektprosent, øker faren for råte og muggsoppvekst.

- Registrert plast i utforede vegger i kjeller. Frem til 1990-tallet satt man ofte inn en fuktsperre av plast. Den skulle stoppe fukten fra å nå den innvendige kledningen og rommet. Denne typen konstruksjon er nå ansett som en risikokonstruksjon, og er ikke anbefalt løsning.

- Det påviste fuktnivå gir grunn til å overvåke konstruksjonen jevnlig for å se utvikling over tid, og eventuelt foreta tiltak for å unngå fuktskader.
- Det påviste fuktnivået tilsier at konstruksjonen bør følges opp jevnlig for å overvåke utviklingen over tid. Ved tegn til økning i fukt eller synlige endringer, bør det gjennomføres ytterligere undersøkelser for å vurdere behovet for tiltak.
- Konsekvensen av forhøyet fuktighet er økt risiko for mugg- og råteskader, samt forringelse av materialer og konstruksjoner. Dette kan medføre kostnader til utbedring dersom forholdet forverres.

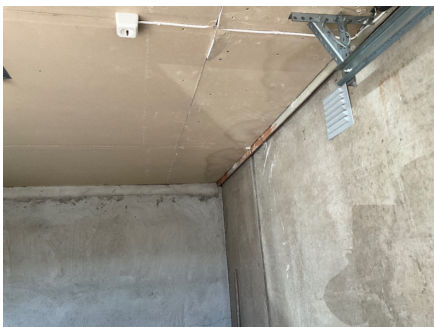
Påvist fuktskader i himling i garasje. Eier opplyser at dette kom etter bruk av høytrykksspyler utvendig. Årsak garanteres ikke, og det må gjøres ytterligere undersøkelser

Det bør gjennomføres nærmere undersøkelser for å avdekke årsaken til fuktskadene i himlingen.

Konsekvensen av å ikke utbedre fuktskader er økt risiko for råte, soppdannelse og forringelse av bygningsmaterialer, noe som kan medføre kostbare reparasjoner og redusert levetid på konstruksjonen.

**Kostnadsestimat: 20 000 - 100 000**

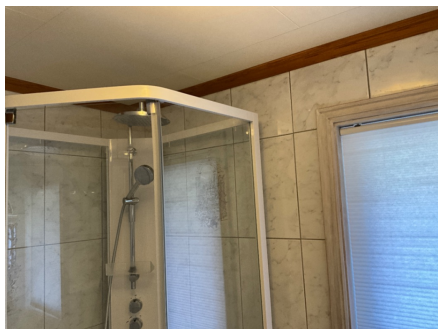
- Det er vindu/dør med ikke fuktbestandige materialer i våtsonen (ved vask, dusj, badekar, osv.), løsningen eller byggematerialet er uegnet.
- Vinduet er plassert i våtsone, dette er en risikokonstruksjon, da membransjiktet ikke er lagt inn mot vinduet.

- Andre tiltak:
  - Valgt løsning innebærer at badet må benyttes med forsiktighet, da overgang mellom vindu og vegg ikke oppfyller kravene til membran. Dersom området utsettes for vannsøl, kan det oppstå fuktskader i tilstøtende konstruksjoner og materialer. For å redusere risikoen for fuktskader bør det vurderes tiltak for å sikre tilstrekkelig fuktbeskyttelse rundt vinduet.

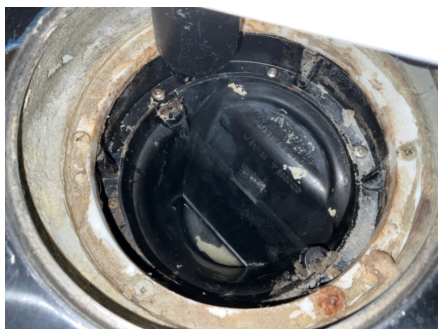
- Det er påvist mangelfull/feil utførelse rundt rørgjennomføringer e.l. som gir fare for fukt i konstruksjonen i våtsone.
- Det er rundt sluk påvist en ikke-fagmessig utførelse av membran/tettesjikt/klemring.

- Over halvparten av forventet brukstid på tettesjikt og sluk er passert, og det er usikkert om tettesjiktet er tilstrekkelig for dagens bruk, som innebærer utstrakt dusjing og vannsøl. For å redusere risikoen for lekkasjer anbefales det å benytte et tett dusjkabinett med avløp til sluket. Det er imidlertid ingen garantier for tettesjiktets tilstand, og tidspunktet for nødvendig utskifting er usikkert.

- Ikke påvist klemt membranløsning utenfor klemring. Ser ut til at det er montert slukforhøyer over opprinnelig sluk, noe som ikke er ansett som tett løsning. Jevnlig rensing av sluket er viktig. Feil i tetting rundt sluket er den største årsaken til lekkasjer fra bad. Det er derfor viktig at ikke vannet blir stående over vannlåsen i sluket. Det er heller ikke tilfredstillende tetting rundt rør i notatene bak kabinett og under vask.

- Andre tiltak:
  - Tettesjikt og sluk bør utbedres eller skiftes for å oppnå en fagmessig og tett løsning, spesielt rundt sluk og rørgjennomføringer, for å redusere risikoen for lekkasjer og fuktskader i konstruksjonen.
  - Det anbefales å benytte tett dusjkabinett med avløp direkte til sluket inntil utbedring er foretatt, samt å sørge for jevnlig rensing av sluket for å unngå vannansamling.
  - Konsekvensen av mangelfull utførelse er økt fare for vannlekkasjer, fuktskader og kostbare reparasjoner i bygningskonstruksjonen.
  - Kostnadsestimat er kun for etablering av nytt tettesjikt og sluk og ikke for renovering av våtrom. Utbedring/etablering av tettesjikt er ofte dyrt og ikke økonomisk rasjonelt som et enkeltstående tiltak, og bør sees i sammenheng med totalrenovering av våtrom. Dette medfører høyere kostnadsestimat.

**Kostnadsestimat: 100 000 - 200 000**

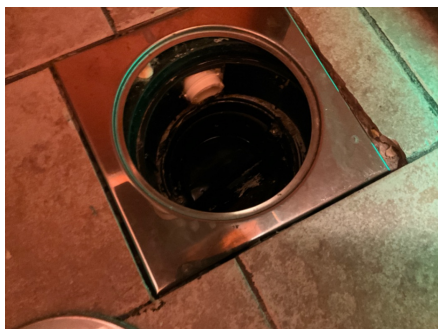
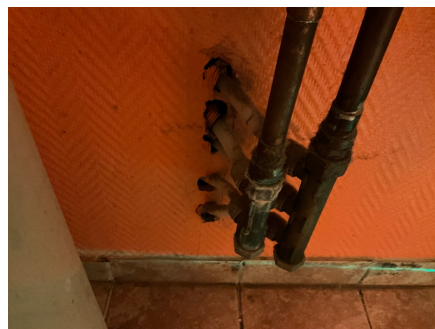
- Det er mulighet for at det kan forekomme vannlekkasje på våtrommet hvor vann ikke vil gå til sluk.
- Det er påvist at høydeforskjell fra topp slukrist til gulv/synlig topp membran ved dørterskel er mindre enn 25 mm.
- Det er påvist at noen fliser har bom (hulrom under).

- Takstmannen har foretatt kontroll av fallforhold på våtrommet ved hjelp av en punktlaser. Gulvet er tilnærmet flatt. Eventuelt lekkasjvann/bruksvann vil ikke ledes til sluk fra alle deler av rommet.

- Det er registrert utilstrekkelig fall mot sluk på deler av gulvet. Våtrommet kan fungere ved normal bruk, men avviket innebærer at vann ikke nødvendigvis ledes effektivt til sluket. Ved større vannsøl eller lekkasje kan dette føre til oppsamling av vann på gulvet og økt risiko for fuktpåvirkning i tilstøtende rom. Utbedring av fallforhold anbefales.

- Fliser med bom (manglende heft til underlaget) bør overvåkes og vurderes for utbedring ved behov. Selv om bom i fliser ikke alltid er kritisk, kan det føre til sprekkeannelser eller at fliser løsner.

- Andre tiltak:
  - Det bør etableres tilfredsstillende membran/tettesjikt i vaskerommet for å hindre fuktskader i konstruksjonen. Manglende tettesjikt medfører økt risiko for vannlekkasjer og påfølgende skader på bygget.

- Kostnadsestimat er kun for etablering av nytt tettesjikt og sluk og ikke for renovering av våtrom. Utbedring/etablering av tettesjikt er ofte dyrt og ikke økonomisk rasjonelt som et enkeltstående tiltak, og bør sees i sammenheng med totalrenovering av våtrom. Dette medfører høyere kostnadsestimat.

**Kostnadsestimat: 100 000 - 200 000**

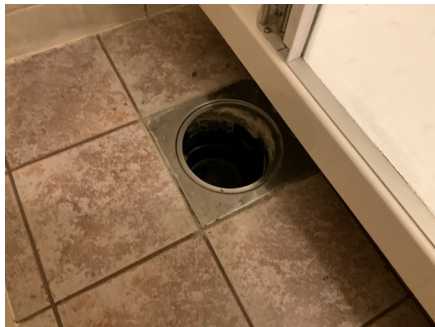
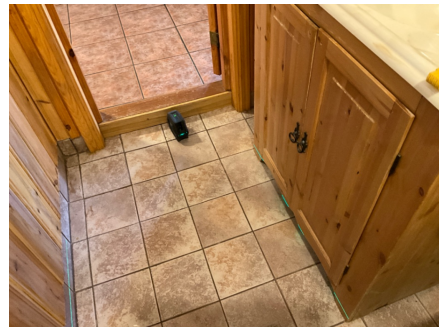
- Motfall på baderomsgulvet, slik at lekkasjevann ikke vil ledes mot sluk.
- Ingen form for synlig tettesjikt.
- Panel i våtsone.

- Badet kan fortsatt brukes med tett dusjkabinett, men det gis ingen garantier for fuktsikkerhet ved lekkasjer/vannspøl.

- For å utbedre avviket bør våtrommet renoveres med korrekt tettesjikt og utførelse, slik at rommet tåler normal bruk etter dagens krav. Uten tiltak er det risiko for lekkasjer og fuktskader som kan påvirke tilstøtende konstruksjoner.

- Jevnlig rensing av sluket er viktig, da feil i tetting rundt sluket er en av de vanligste årsakene til lekkasjer fra bad. Det er derfor viktig at vann ikke blir stående over vannlåsen i sluket.

**Kostnadsestimat: 200 000 - 500 000**

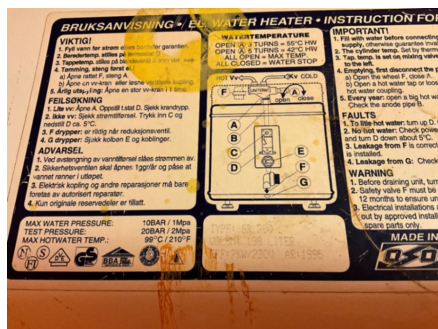
- Varmtvannstanken er over 20 år gammel, noe som overstiger forventet levetid for en slik installasjon. Dette øker risikoen for funksjonssvikt, lekkasjer eller ineffektiv drift, da eldre tanker kan ha slitasje på viktige komponenter som kan føre til redusert ytelse og energiforbruk.

- Det bør etableres tilfredsstillende el-tilkobling etter gjeldende forskrift for å redusere risiko for varmgang og brann. Manglende oppgradering kan medføre økt fare for elektriske feil og skader på bygningen.

- Det anbefales å vurdere utskifting av varmtvannstanken med en nyere og mer energieffektiv modell for å redusere risikoen for lekkasje og driftsstans.

- Uten tiltak er det økt fare for funksjonssvikt og vannskader som følge av lekkasje fra tank eller tilhørende rørforbindelser.

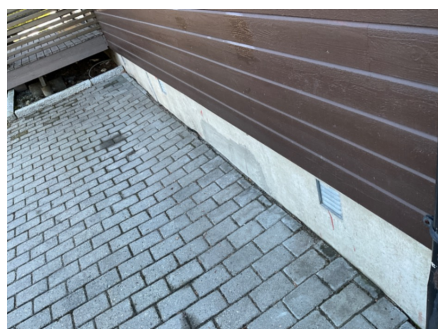
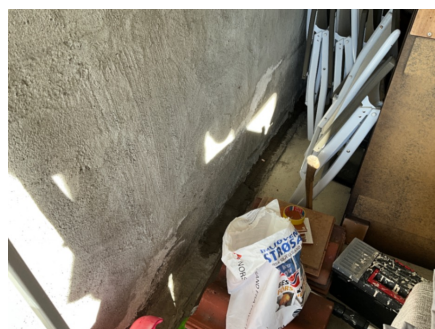
### TG 2 Fuktsikring og drenering

- Dreneringssystemet er over 30 år gammelt, noe som indikerer at mer enn halvparten av den forventede brukstiden er oppbrukt. Påvist noe høyt fuktinnhold i vegg i underetasje samt kalkutslag på vegger i garasje, som tilsier at det kan være tegn på svekkelse eller redusert effektivitet.

- Dreneringen bør undersøkes nærmere og eventuelt skiftes ut for å sikre tilstrekkelig fuktsikring, da redusert drensfunksjon kan føre til økt fuktinntrengning og skader på konstruksjonen.

- Topplist bør monteres på grunnmursplasten for å hindre at vann renner ned bak plasten, noe som kan medføre ytterligere fuktproblemer og skade på grunnmuren.

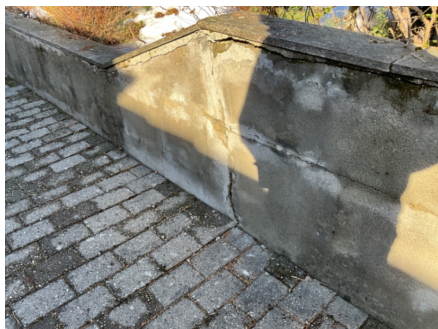
- Det er påvist større sprekker og/eller skjevheter i muren.

- Forstøtningsmuren bør utbedres eller bygges opp på nytt for å hindre videre bevegelser og risiko for utrasing. Dersom tiltak ikke iverksettes, kan dette føre til ytterligere skader på mur og omkringliggende konstruksjoner, samt fare for personsikkerhet.

**Kostnadsestimat: 100 000 - 200 000**
