# Innholdsrik bolig med vakker utsikt og attraktiv beliggenhet.

# Tilstandsrapport

Befaringsdato: 05.03.2026

Rapportdato: 13.03.2026

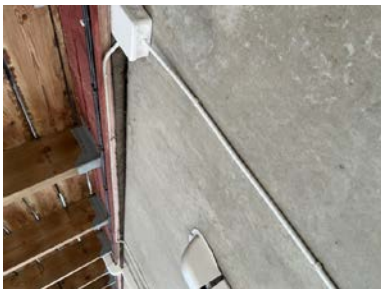
Avvik: • Det er ingen eller liten lufting i nedre kant av kledning mot grunnmur.

Ikke tilstrekkelig med lufting mellom kledning og yttervegg. God lufting er viktig og skal drenere ned og lede ut vann som trenger gjennom regnskjermen, slippe ut eventuell fuktighet fra indre deler av veggens samt gi mulighet for at fuktighet kan tørke ut fra baksiden av regnskjermen.

- Andre tiltak:
  - Det bør etableres tilstrekkelig lufting mellom kledning og yttervegg for å sikre at eventuell fuktighet kan tørke ut, og for å redusere risikoen for fuktskader i konstruksjonen.
  - Ved utskifting av kledning bør korrekt oppbygning med lufting prioriteres, da manglende lufting kan føre til oppfukning og skade på veggkonstruksjonen over tid.

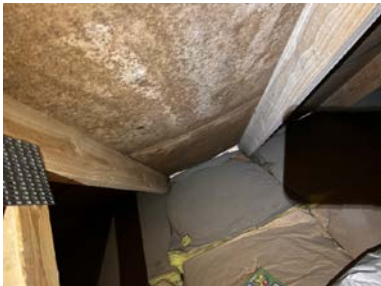
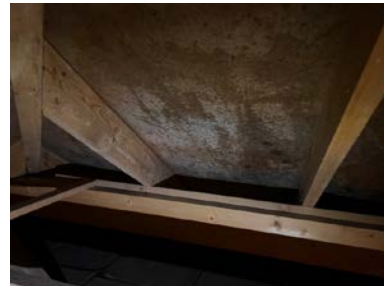
## TG 2 Takkonstruksjon/Loft

Avvik: • Det er begrenset/dårlig ventilering av takkonstruksjonen.

- Det er registrert områder med muggsopp/svertesopp i undertaket på loftet. Årsaken er ofte at det er for fuktig på loftet, fordi fuktig luft fra boligen kommer opp på loftet og kjøles ned. Det er påvist utettheter i dampspærrefunksjonen mellom loftet og boligdelen. Dampspærrens funksjon er å hindre at fuktig inneluft trenger opp i takkonstruksjonen, hvor den kan kondensere og føre til fuktskader og soppdannelse. Det er begrenset med lufting ned mot endene av loftet. God og kontinuerlig lufting er viktig for å redusere risikoen for skader på takkonstruksjonen.

- Det anbefales å utbedre dampsperre mellom bolig og loft for å hindre at fuktig inneluft trenger opp på loftet og forårsaker kondens, fuktskader samt videre utvikling av muggsopp og svertesopp.
- Luftingen bør utbedres for å redusere risikoen for kondens og fuktskader på takkonstruksjonen.
- Dersom tiltak ikke gjennomføres, bør det utføres ytterligere undersøkelser og konstruksjonen holdes under oppsikt, spesielt i vinterhalvåret når risikoen for kondensering og ising er størst.

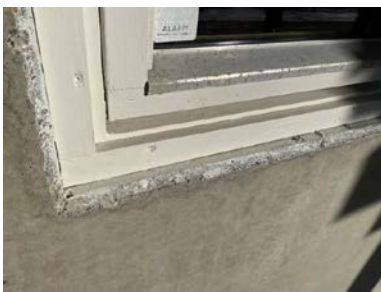
## TG 2 Vinduer

Avvik: • Det er påvist avvik rundt innsettsdetaljer.

- Andre tiltak:
  - Det bør etableres tilfredsstillende tetting og monteres vannbrettbeslag i underkant av vinduene i underetasjen for å hindre inntrengning av vann og redusere risikoen for fuktskader og nedsatt levetid på vinduene og omkringliggende konstruksjoner.

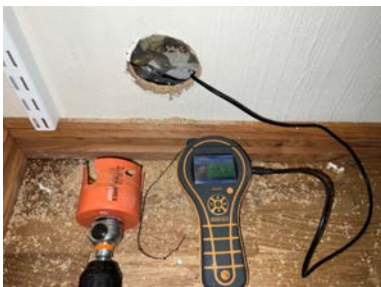
Avvik: • Det er gjennom hulltaking påvist høyt fuktnivå inne i trekonstruksjonen i hulltakingen, men ikke påvist fuktskader i dette området. Høy luftfuktighet kan over tid føre til muggvekst eller sverting av materialer. Samtidig kan materialer og konstruksjoner bli ødelagt.

. Det ble etter hulltaking påvist 15,5 vektprosent i vegg. Treverk bør ha fuktinnhold lavere enn 15 vektprosent. I treverk med fuktighet over 17 vektprosent, øker faren for råte og muggsoppvekst.

Registrert plast i utforede vegger i kjeller. Frem til 1990-tallet satt man ofte inn en fuktsperre av plast. Den skulle stoppe fukten fra å nå den innvendige kledningen og rommet. Denne typen konstruksjon er nå ansett som en risikokonstruksjon, og er ikke anbefalt løsning.

- Det påviste fuktnivå gir grunn til å overvåke konstruksjonen jevnlig for å se utvikling over tid, og eventuelt foreta tiltak for å unngå fuktskader.
- Det påviste fuktnivået tilsier at konstruksjonen bør følges opp jevnlig for å overvåke utviklingen over tid. Ved tegn til økning i fukt eller synlige endringer, bør det gjennomføres ytterligere undersøkelser for å vurdere behovet for tiltak.
- Konsekvensen av forhøyet fuktighet er økt risiko for mugg- og råteskader, samt forringelse av materialer og konstruksjoner. Dette kan medføre kostnader til utbedring dersom forholdet forverres.

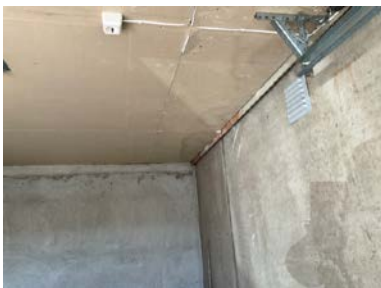
Påvist fuktskader i himling i garasje. Eier opplyser at dette kom etter bruk av høytrykksspyler utvendig. Årsak garanteres ikke, og det må gjøres ytterligere undersøkelser

Konsekvensen av å ikke utbedre fuktskader er økt risiko for råte, soppdannelse og forringelse av bygningsmaterialer, noe som kan medføre kostbare reparasjoner og redusert levetid på konstruksjonen.

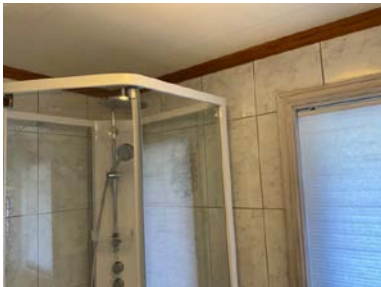
Avvik: • Det er vindu/dør med ikke fuktbestandige materialer i våtsonen (ved vask, dusj, badekar, osv.), løsningen eller byggematerialet er uegnet.

- Valgt løsning innebærer at badet må benyttes med forsiktighet, da overgang mellom vindu og vegg ikke oppfyller kravene til membran. Dersom området utsettes for vannsøl, kan det oppstå fuktskader i tilstøtende konstruksjoner og materialer. For å redusere risikoen for fuktskader bør det vurderes tiltak for å sikre tilstrekkelig fuktbeskyttelse rundt vinduet.

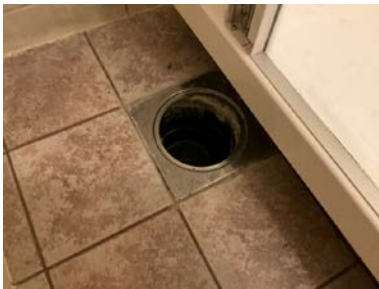
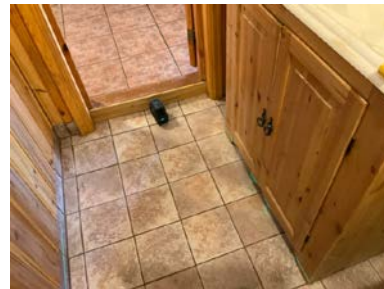
Avvik: • Det er påvist mangelfull/feil utførelse rundt rørgjennomføringer e.l. som gir fare for fukt i konstruksjonen i våtsone.

- Det er rundt sluk påvist en ikke-fagmessig utførelse av membran/tettesjikt/klemring.
- Over halvparten av forventet brukstid på tettesjikt og sluk er passert, og det er usikkert om tettesjiktet er tilstrekkelig for dagens bruk, som innebærer utstrakt dusjing og vannsøl. For å redusere risikoen for lekkasjer anbefales det å benytte et tett dusjkabinett med avløp til sluket. Det er imidlertid ingen garantier for tettesjiktets tilstand, og tidspunktet for nødvendig utskifting er usikkert.

- Ikke påvist klemt membranløsning utenfor klemring Ser ut til at det er montert slukforhøyer over opprinnelig sluk, noe som ikke er ansett som tett løsning. Jevnlig rensing av sluket er viktig. Feil i tetting rundt sluket er den største årsaken til lekkasjer fra bad. Det er derfor viktig at ikke vannet blir stående over vannlåsen i sluket. Det er heller ikke tilfredstillende tetting rundt rør i notatene bak kabinett og under vask.

- Badet kan fortsatt brukes med tett dusjkabinett, men det gis ingen garantier for fuktsikkerhet ved lekkasjer/vannspøl.
- For å utbedre avviket bør våtrommet renoveres med korrekt tettesjikt og utførelse, slik at rommet tåler normal bruk etter dagens krav. Uten tiltak er det risiko for lekkasjer og fuktskader som kan påvirke tilstøtende konstruksjoner.
- Jevnlig rensing av sluket er viktig, da feil i tetting rundt sluket er en av de vanligste årsakene til lekkasjer fra bad. Det er derfor viktig at vann ikke blir stående over vannlåsen i sluket.

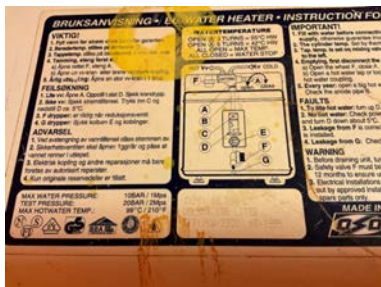
Avvik: • Det er ikke påvist tilfredsstillende el-tilkobling av varmtvannstank iht. gjeldende forskrift.

- Varmtvannstanken er over 20 år gammel, noe som overstiger forventet levetid for en slik installasjon. Dette øker risikoen for funksjonssvikt, lekkasjer eller ineffektiv drift, da eldre tanker kan ha slitasje på viktige komponenter som kan føre til redusert ytelse og energiforbruk.

- Det anbefales å vurdere utskifting av varmtvannstanken med en nyere og mer energieffektiv modell for å redusere risikoen for lekkasje og driftsstans.

- Uten tiltak er det økt fare for funksjonssvikt og vannskader som følge av lekkasje fra tank eller tilhørende rørforbindelser.

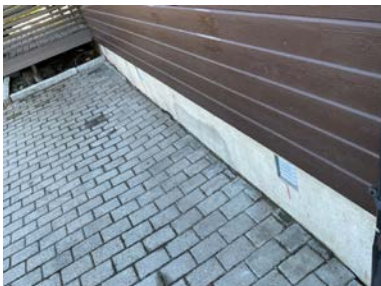
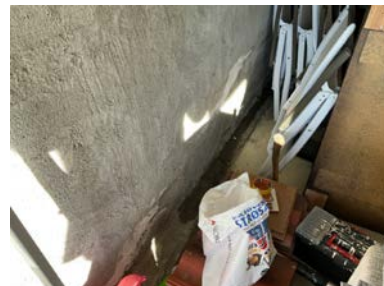
Avvik: • Mer enn halvparten av forventet levetid på drenering er overskredet.

Dreneringssystemet er over 30 år gammelt, noe som indikerer at mer enn halvparten av den forventede brukstiden er oppbrukt. Påvist noe høyt fuktinnhold i vegg i underetasje samt kalkutslag på vegger i garasje, som tilsier at det kan være tegn på svekkelse eller redusert effektivitet.

- Dreneringen bør undersøkes nærmere og eventuelt skiftes ut for å sikre tilstrekkelig fuktsikring, da redusert drensfunksjon kan føre til økt fuktinntrengning og skader på konstruksjonen.

- Topplst bør monteres på grunnmursplasten for å hindre at vann renner ned bak plasten, noe som kan medføre ytterligere fuktproblemer og skade på grunnmuren.

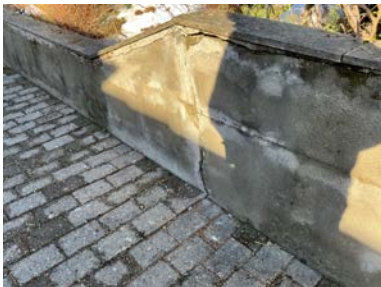
## TG 2 Grunnmur og fundamenter

Avvik: • Grunnmuren har sprekkdannelser.

- Påvist riss/sprekker i mur. Når det oppstår sprekker i puss/mur vil vannbelastningen og faren for frostskaader øke. Skrå sprekker/riss er et symptom på setninger. Horisontal sprekke/riss i grunnmur skyldes sannsynligvis innpressing av kjellervegg. Anbefaler å følge med på videre utvikling.

- Forstøtningsmuren bør utbedres eller bygges opp på nytt for å hindre videre bevegelser og risiko for utrasing. Dersom tiltak ikke iverksettes, kan dette føre til ytterligere skader på mur og omkringliggende konstruksjoner, samt fare for personsikkerhet.
