Tilstandsrapport

Boligbygg med flere boenheter

Markens gate 2, 4610 KRISTIANSAND S

Befaringsdato: 22.04.2026

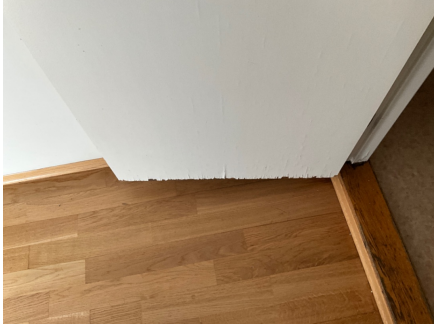
! TG 2 Innvendige dører

- Enkelte av innvendige dører har en del slitasje.

- Lokal utbedring må påregnes.

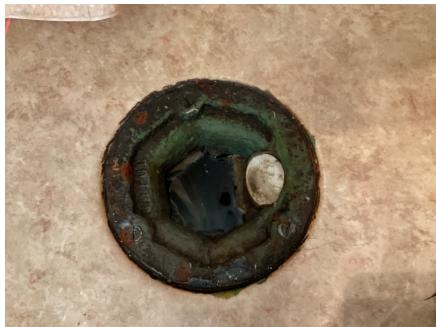
TG.2 Sluk, membran og tettesjikt

Det er eldre soilsluk og synlig vinylbelegg som tettesjikt på gulvet. Vegger med malte overflater.

- Mer enn halvparten av forventet brukstid er passert på membranløsningen.
- Mer enn halvparten av forventet brukstid er passert på slukløsningen.

- Det er viktig å merke seg at levetiden til en membran varierer basert på kvalitet, installasjon og bruk. Eldre membraner kan bli sprø og sprekke opp, noe som fører til at de mister sin vanntettende funksjon. Dette kan resultere i vannlekkasjer gjennom vegger og gulv og fuktskader.

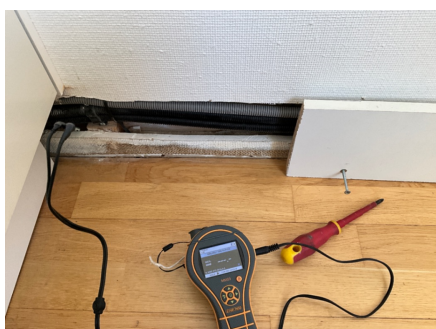
! TG 0 Tilliggende konstruksjoner våtrom

Hulltaking er foretatt uten å påvise unormale forhold. Hulltaking er foretatt i kjøkken bak våtsone for vasken. Fuktkvotemåling (vekt%) i konstruksjonen ble målt til 6.

Hulltaking gir begrenset adgang til visuell kontroll/måling av et lokalt område på badet, og det kan dermed ikke med sikkerhet utelukkes at det foreligger skjulte avvik eller skader i øvrige deler av konstruksjonen.

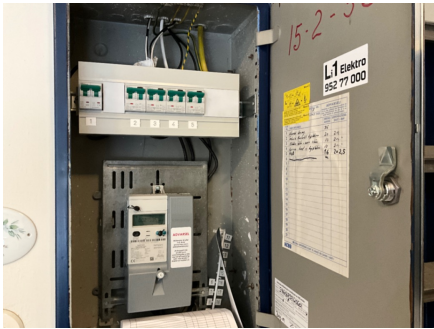
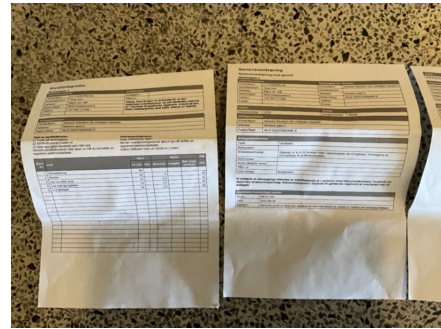
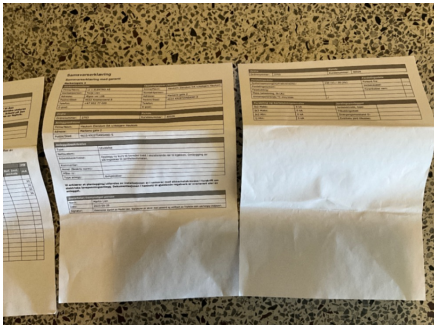
Det elektriske anlegget har automatsikringer. Sikringsskapet er plassert i gangen.

Vurderingene er satt på bakgrunn av fremviste samsvarserklæring på anlegget. Kontrollen som er utført er kun på synlige deler.
