# Tilstandsrapport

Tomannsbolig

Heggedalsveien 1, 1920 SØRUMSAND

Befaringsdato: 30.10.2025

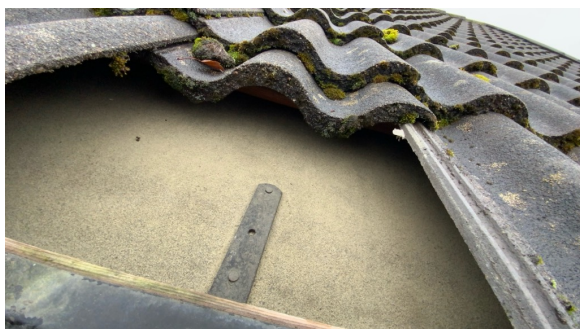
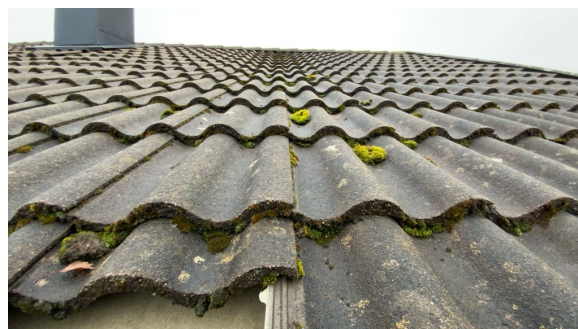
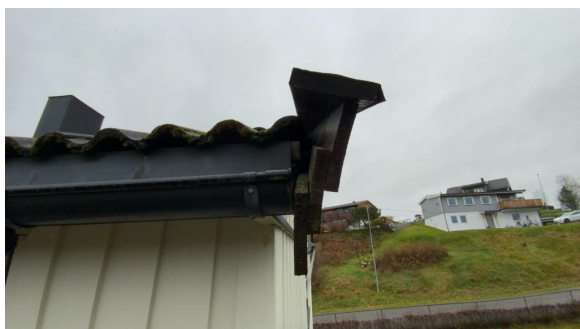
- Når takteking og undertak begynner å bli gamle, øker risikoen for lekkasjer, noe som kan føre til omfattende og kostbare reparasjoner av underliggende konstruksjoner dersom en ikke foretar tiltak på konstruksjonene før dette oppstår.
- Tidspunkt for utskiftning av takteking nærmer seg.

Frostsprengning oppstår når det trenger vann ned i taksteinene, noe mose og lav bidrar til. Det kan oppstå lekkasjer ved gamle undertak med underlagstekking ved at papp sprekker i skjøter og lignende.

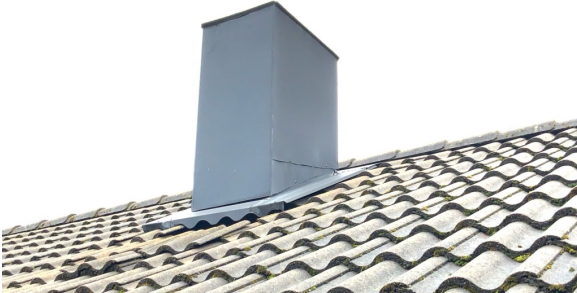
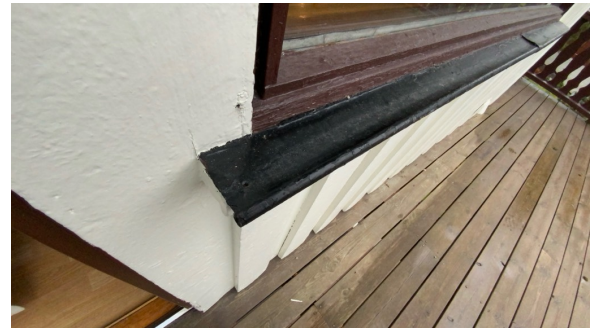
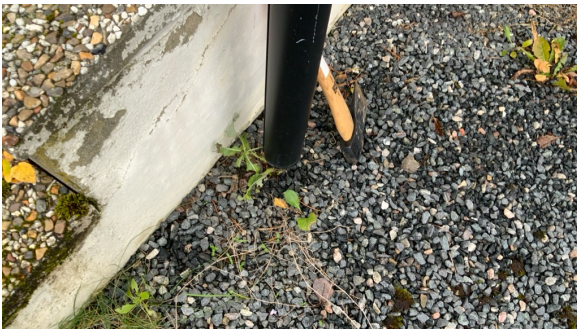
### Nedløp og beslag

Det ble oppdaget fukt rundt pipe inne på kryploft. Se øvrig under takkonstruksjon for vurdering.

Snøfanger er et viktig grep for å redusere risikoen for snøras fra taket, og skader som følge av dette. Det mangler oppbrett på endene av vannbrettbeslag. Bygningsdeler som ikke er korrekt installert, kan gi en redusert levetid med tanke tilgang av fukt, noe som kan føre til hyppigere behov for reparasjoner og vedlikehold.

- Det er ikke krav om utbedring av snøfangere opp til dagens krav.
- Det bør lages system for bortledning av vann fra taknedløp ved grunnmur.

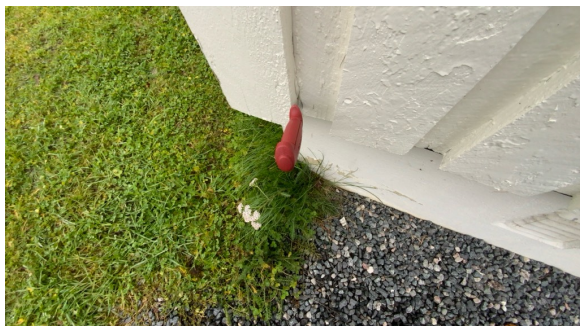
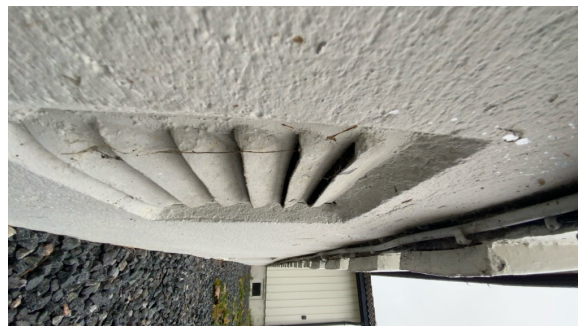
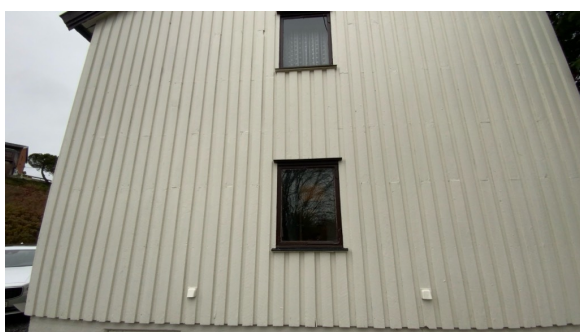
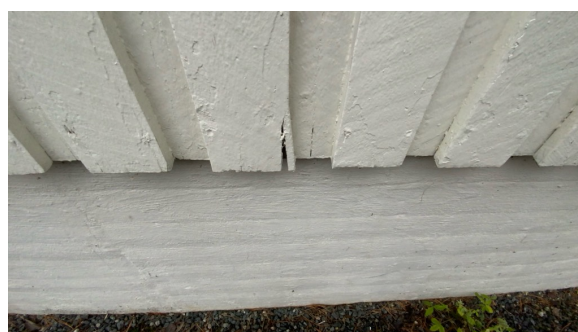
## Veggkonstruksjon

- Det er ingen eller liten lufting i nedre kant av kledning mot grunnmur.
- Det er påvist spredte råteskader i bordkledningen.

- Råteskader i bordkledningen kan fortsette å utvikle seg både i tilliggende bordkledning og til bakenforliggende veggkonstruksjon, dersom en ikke foretar tiltak.
- Uten tilstrekkelig lufting bak bordkledningen kan fuktighet som trenger inn bak bordene eller gjennom veggen innenfra ikke tørke opp. Dette skaper ideelle forhold for råtesopp og muggvekst.

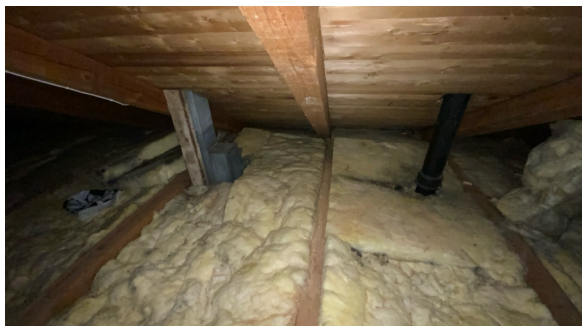
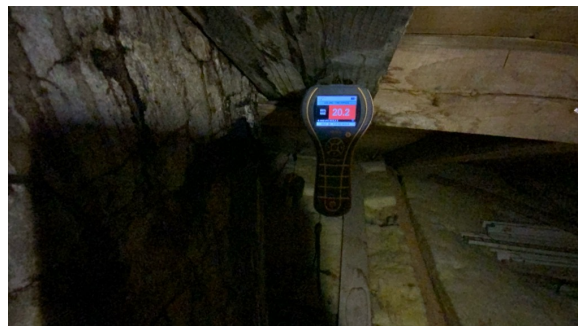
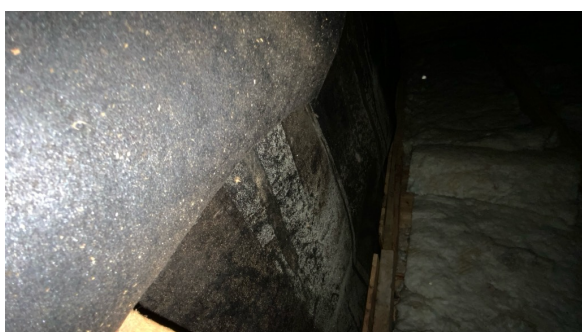
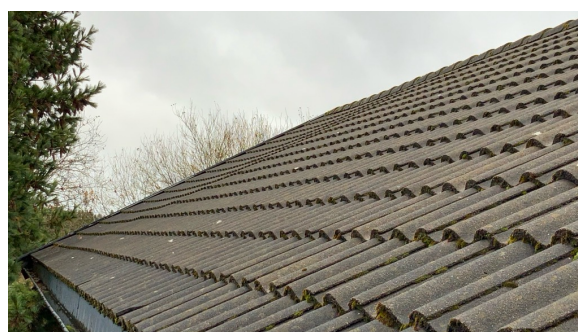
## Takkonstruksjon/Loft

- Det er begrenset/dårlig ventilering av takkonstruksjonen.
- Det er fra loft/kryploft påvist indikasjoner på at det er punktering av dampsperre, som medfører svekket effekt av dampsperrerefunksjonen.
- Det er påvist avvik rundt gjennomføringer i takflaten.
- Det er påvist fukt-/råteskader i takkonstruksjonen.
- Det er påvist fuktskjolder/skader i takkonstruksjonen.
- Yttertakket har nedbøying.

Det er fuktig i treverk rundt pipe. Det er synlig noe muggsopp på papp og ventilasjonskanal fra kjøkkenvifte er avsluttet oppe på loftet. Synlig noe muselort. Det er synlig noe nedbøying i del av taket på balkongsiden.

Det var ikke synlig skade eller oppsprekking av underliggende takbjelker på loft. Årsak til nedbøying kan være at bjelker ikke er montert jevnt med øvrig tak da det ble bygget på eller at lekter og sløyfer under taksteinen er ødelagt. Nærmere undersøkelser anbefales då dette kan få større konsekvenser ved at bjelker svikter og taket kan kollapse ved stor snølast tyngde over tid.

Det er synlig noe nedbøying av yttre del av taket i dette området.

- Konstruksjonene må sikres mot råte, sopp og skadedyr.
- Råteskadede konstruksjoner må skiftes ut.
- Lufting/ventilering bør forbedres.
- Andre tiltak:

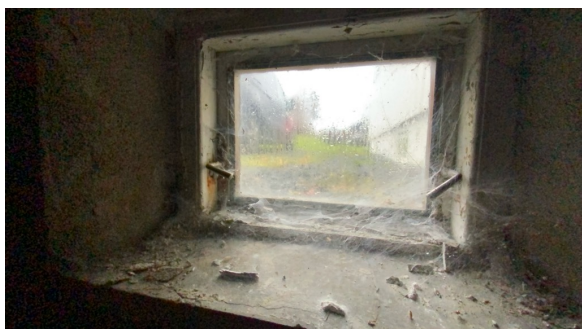
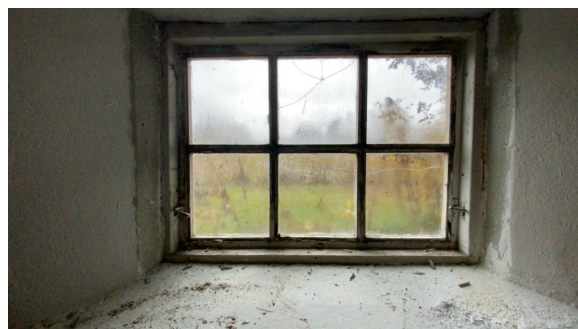
## Vinduer - 2

- Det er påvist vinduer med fukt/råteskader.

- Vinduer med råteskader må erstattes med nye.

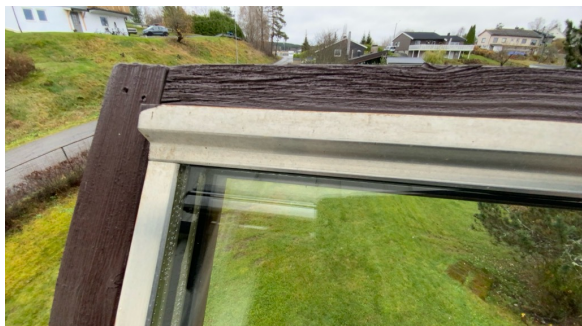
## Vinduer

- Karmene i vinduer er slitte og det er sprekker i trevirket.

Vinduer bærer preg av noe manglende vedlikehold og med tanke på alder, er gummipakninger sprøe og punktering kan være en mulighet.

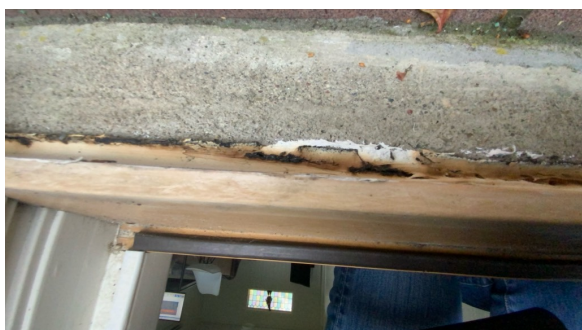
- Det er påvist avvik rundt innsettsdetaljer.

Fagmessig tetting mellom dør og vegg må utføres. Utett overgang mellom dør og mur kan føre til unødig fukt og fuktskader.

- Det bør gjøres tiltak for å lukke avviket.

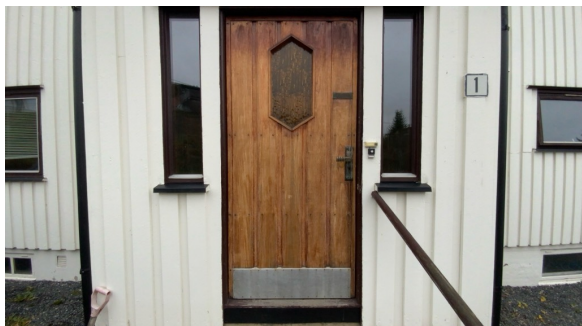
## Dører - 3

- Karmene i dører er værslitte utvendig og det er sprekker i treverket.

Døren har tiltenkt funksjon, men redusert isolasjonsevne og værslitasje med sprekker i treverket kan føre til økt varmetap og risiko for ytterligere skader. Det bør påregnes vedlikehold og eventuelt utskifting over tid for å sikre funksjon, beskyttelse og levetid.

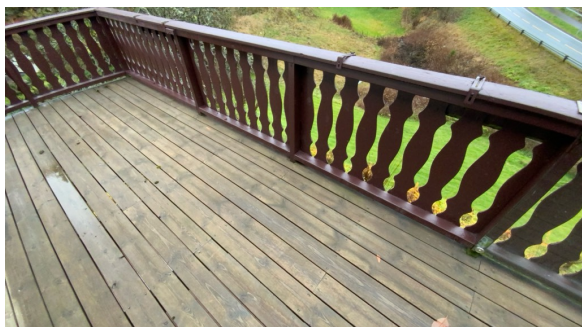
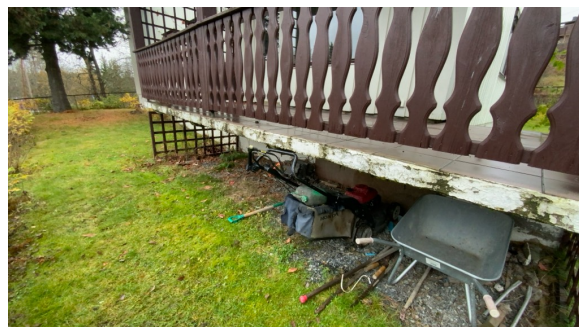
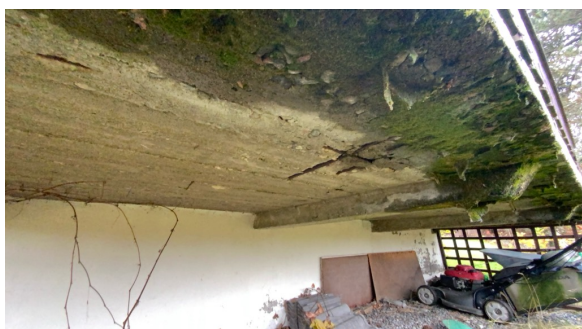
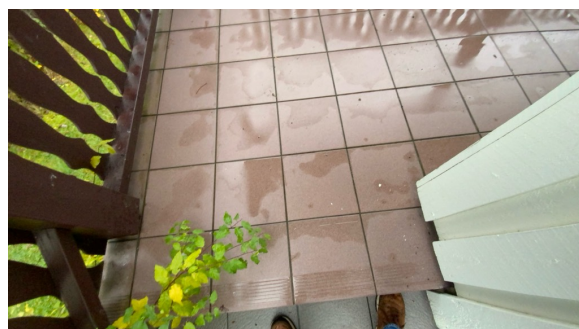
## TG 2 Balkonger, terrasser og rom under balkonger

Ved lav høyde på rekkverk øker risikoen for fallulykker betydelig, spesielt for barn, eldre og personer med nedsatt bevegelighet. Det er synlig at betongplate er noe dårlig vedlikeholdt og stedvis er det synlig noe åpen rusten armering, noe som reduserer bæringsevnen. Armering og øvrig betongplate må renoveres for å unngå ytterligere rust av armering.

- Andre tiltak:
- Det må foretas tiltak for å lukke avviket.
- Rekkverkshøyde må endres for å tilfredsstille krav på byggemeldingstidspunktet.

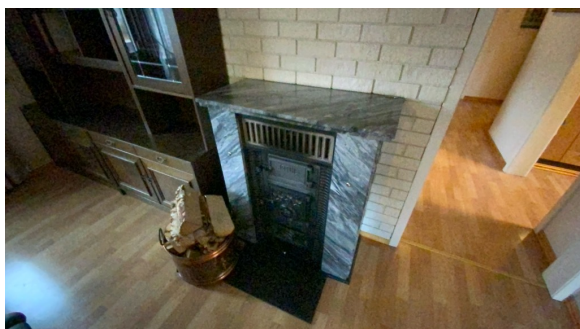
Kaminer av denne typen med tanke på alder er lite effektive med tanke på utnyttelse av brensel og varme. Det kan forekomme sprekker inne i kaminen som ikke er synlig.

- Tidspunkt for piperehabilitering nærmer seg.

Kaminer bør byttes mot mer varmeeffektive ovner. Pipeløpet har en brukstid på over 20 år. Det anbefales en gjennomgang av tilstanden fra stedlig brann- og feiervesen for å avdekke eventuelle skader eller mangler som kan medføre økt risiko for brann eller redusert funksjon.

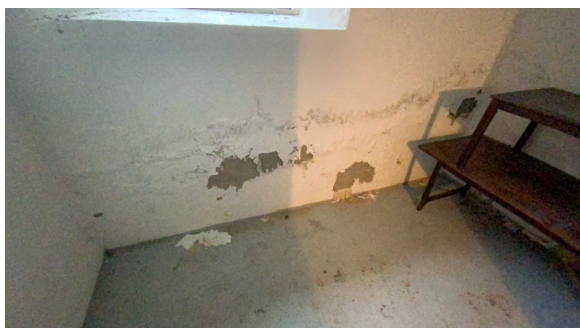
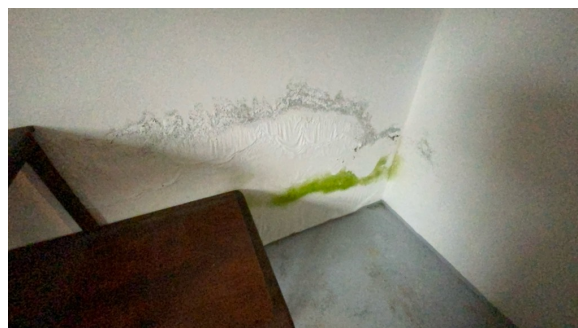
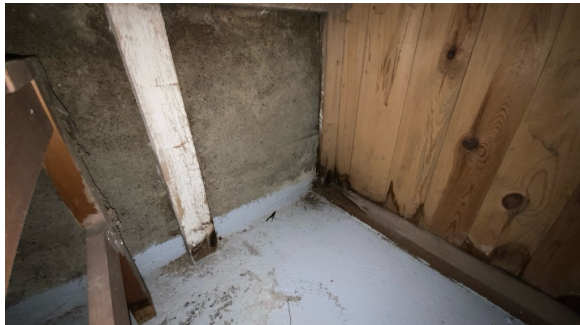
## TG 3 Rom Under Terreng

- Det er påvist indikasjoner på noe fuktgjennomtrenging i kjellergulv.
- Det er påvist indikasjoner på noe fuktgjennomtrenging inn i kjellermur.
- Det er påvist synlige fukt/råteskader i treverk i underetg./kjeller, hulltaking er derfor ikke nødvendig

Det er fritt eksponert mur i yttervegger som ligger under terreng. Det er stedvis noe saltutslag med høyere fuktverdier ved søk på disse veggene. Det er ingen konsekvens for store skader på disse stedene da vegger ikke er dekket til med utforet vegger eller annet. Det er en god løsning at det er fritt eksponerte vegger, slik at konstruksjonen får puste. Konstruksjonen fungerer med dagens bruk for enkel lagring og god ventilerings av rom. Der det er enkle trevegger mellom 2 boder bør dette fjernes for å unngå sopp og råteutvikling.

- Det påviste fuktnivå gir grunn til å overvåke konstruksjonen jevnlig for å se utvikling over tid, og eventuelt foreta tiltak for å unngå fuktskader.

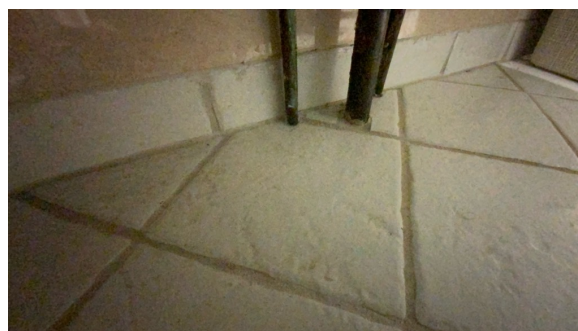
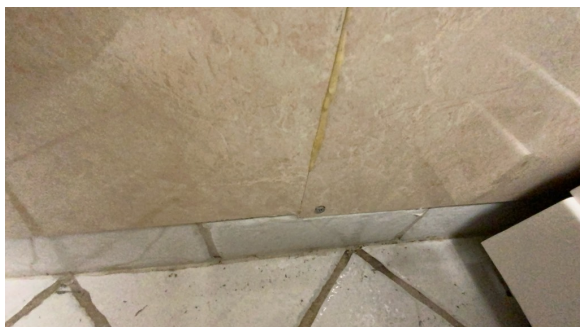
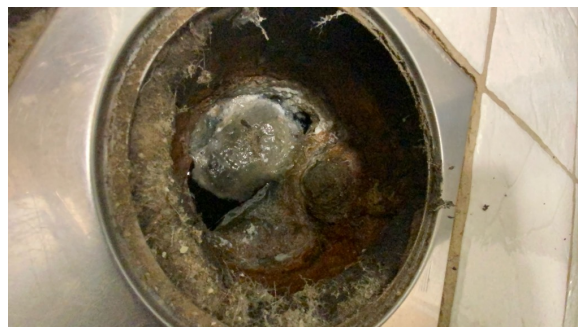
Med tanke på badets alder må badet renoveres, da det ikke er tilfredsstillende membran på denne typen konstruksjon og ved større fuktbelastning kan det oppstå fuktskader og lekkasje i konstruksjonen. Det er avgjørende at det dusjes i kabinett for å unngå større fuktskader. Kabinett erstatter ikke alder på membran og datidens kvalitet på denne ut fra byggeår. Ved fjerning av kabinett vil det oppstå lekkasjer og fuktskader.

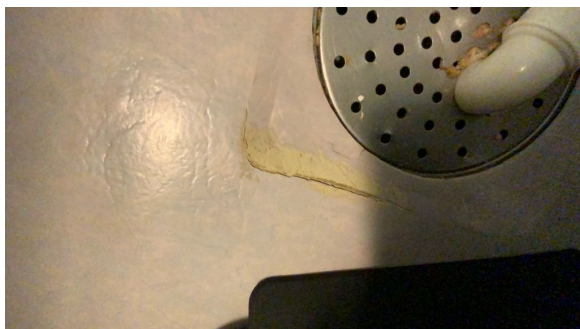
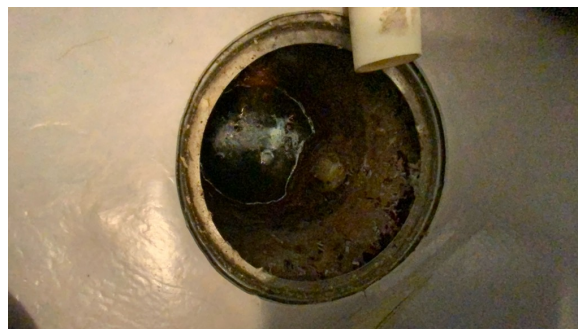
Med tanke på badets alder må badet renoveres, da det ikke er tilfredsstillende membran på denne typen konstruksjon og ved større fuktbelastning kan det oppstå fuktskader og lekkasje i konstruksjonen. Det er avgjørende at det dusjes i kabinett for å unngå større fuktskader. Kabinett erstatter ikke alder på membran og datidens kvalitet på denne ut fra byggeår. Ved fjerning av kabinett vil det oppstå lekkasjer og fuktskader.

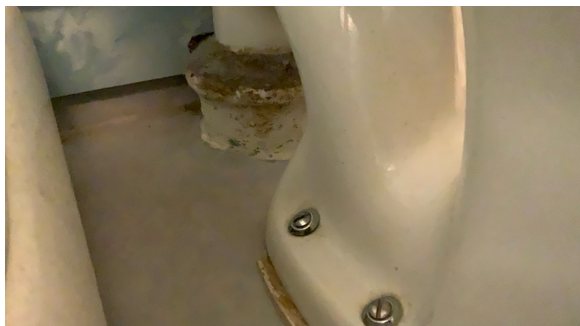
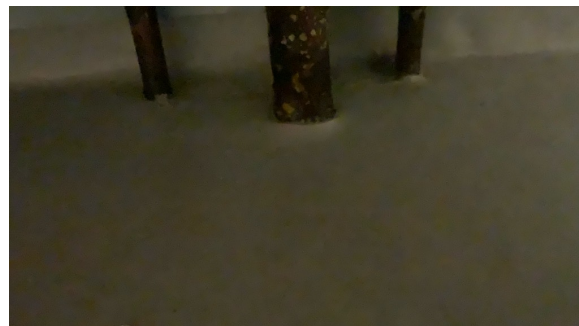
### TG 3 Tilliggende konstruksjoner våtrom

- Den valgte konstruksjonsutforming gir økt fare for skader.

Utette overganger mellom belegg og rør.

- Det må foretas tiltak for å lukke avviket.

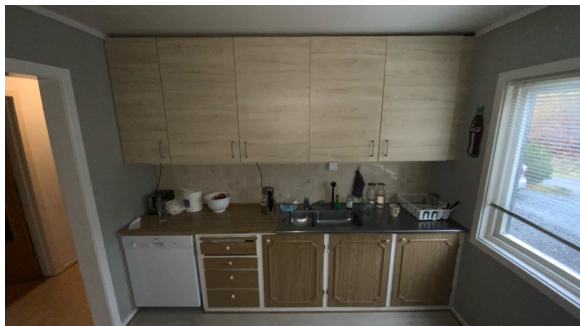
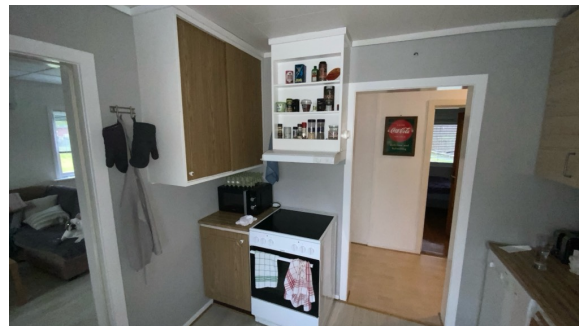
## KJØKKEN

- Det er påvist skader på overflater/kjøkkeninnredning utover normal slitasjegrad.

Innredningen vurderes å ha tiltenkt funksjon ut fra alder. Lokal utbedring eller utskifting for å lukke avvik må påregnes dersom man ønsker å oppnå dagens standard og funksjonalitet. Konsekvensen av å ikke utbedre er redusert brukervennlighet og lavere standard enn det som forventes i et moderne kjøkken.

- Det må påregnes lokal utbedring/utskifting.

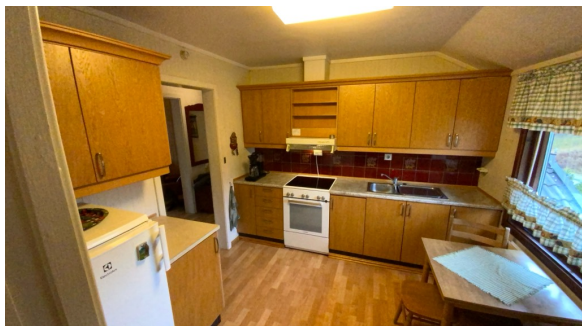
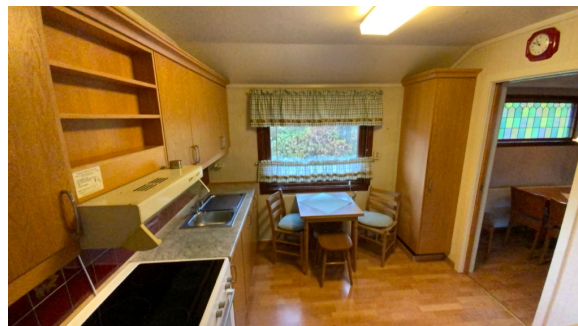
### 1. ETASJE > KJØKKEN

Varmluft fra vifte opp i kaldt loft fører til kondens og fuktskader.

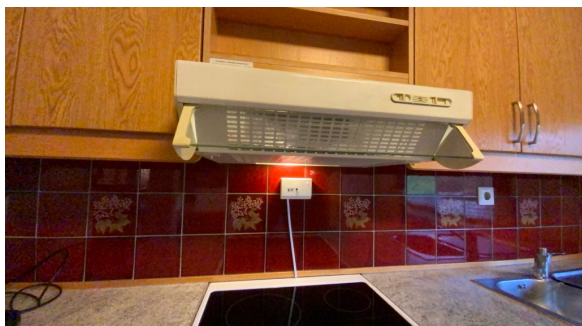
## 2.ETASJE > KJØKKEN

Varmluft fra vifte opp i kaldt loft fører til kondens og fuktskader. Se øvrig vurdering av ventilasjon.

- Dersom avvik ikke utbedres er det fare for videre skadeutvikling.

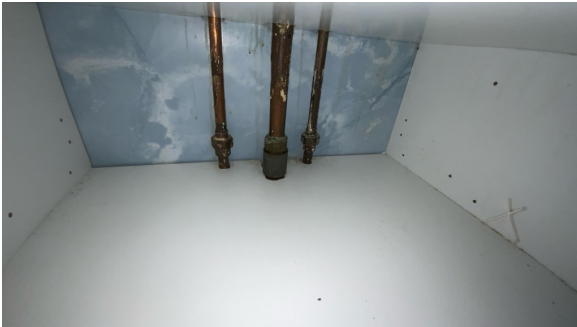
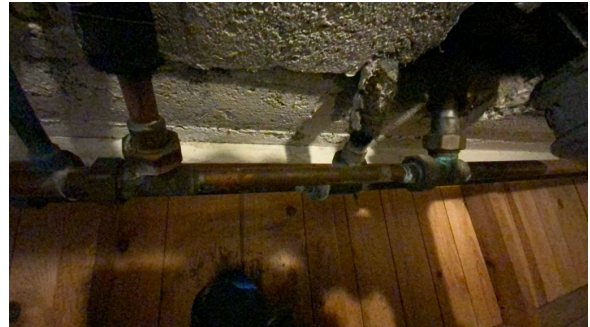
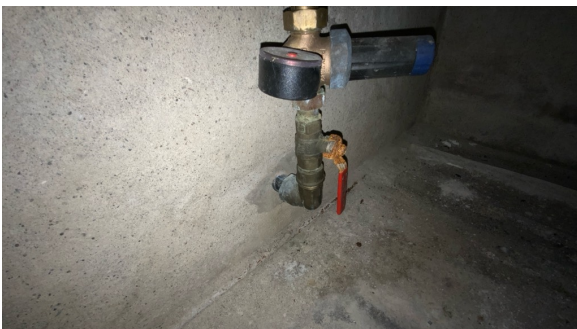
### TG 3 Vannledninger

Vannrør av kobber med høy alder bør følges opp jevnlig, og det anbefales å vurdere utskiftning i forbindelse med oppgradering av våtrom eller ved tegn til lekkasje. Konsekvensen av å ikke utbedre er økt risiko for vannlekkasjer, spesielt rundt koblinger, noe som kan føre til omfattende følgeskader på bygningskonstruksjonen. Stoppekran må merkes, slik at det fremgår hvilken kran detter er for de som skal stenge denne ved lekkasje eller andre sammenhenger.

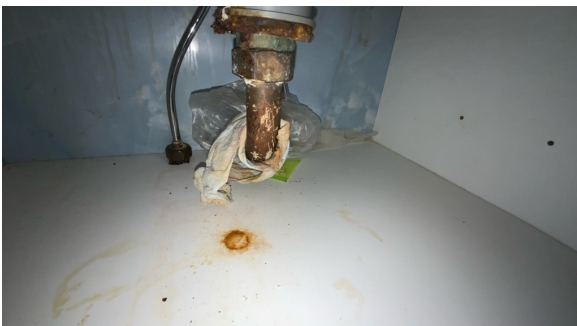
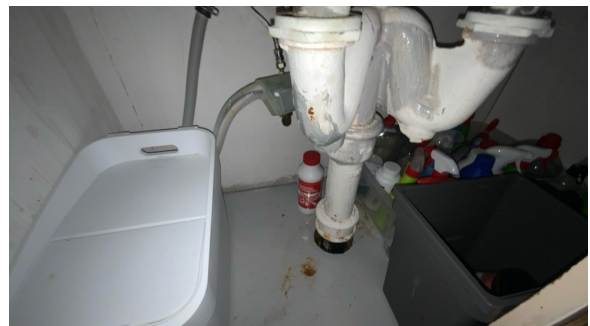
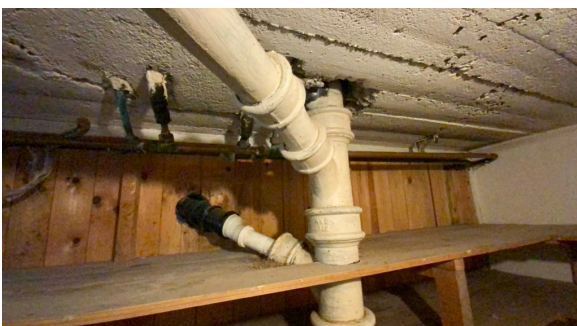
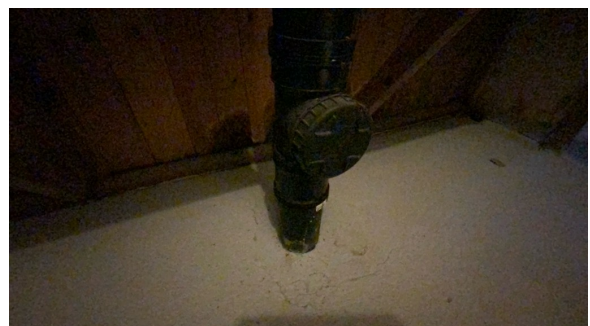
## TG 3 Avløpsrør

Konsekvens for gamle avløpsrør av denne typen er at de kan tettes og føre til tilbakeslag inne i boligen.

- I forbindelse med oppgradering av våtrom vil det være naturlig med utskiftning av rør.
- Eldre avløpsrør har blant annet større sannsynlighet for lekkasjer, noe som kan føre til omfattende og kostbare vannskader i boligen.

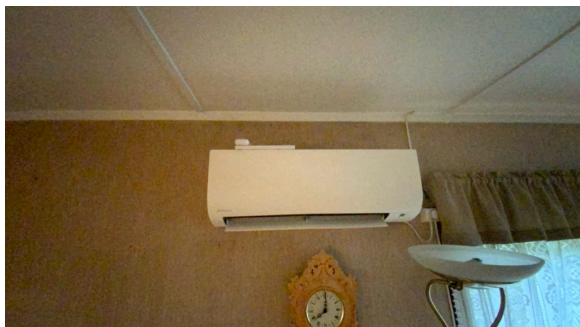
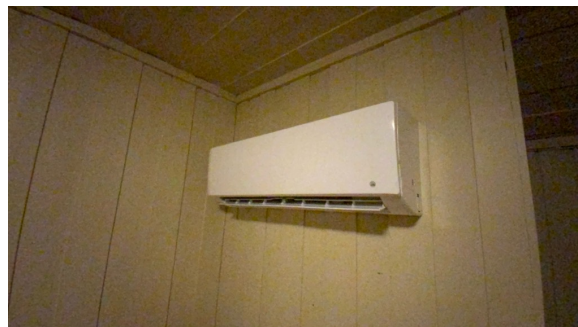
## TG 2 Ventilasjon

- Det er påvist mangelfull ventilasjon på ett eller flere rom i boligen.

Ventilasjonskanal må føres ut over tak for å unngå varmluft inne i takkonstruksjonen. Dette kan føre til kondens og fuktskader. Det bør etableres flere ventiler for å øke luftutskiftningen og forbedre inneklimaet. For å oppfylle kravene til ventilasjon fra oppføringstidspunktet, anbefales det også å ha åpninger mellom terskel og dørblad på alle dører, slik at gjennomluftingen blir bedre ved naturlig ventilasjon. Konsekvensen av utilstrekkelig ventilasjon kan være dårlig inneklima og økt risiko for fuktskader.

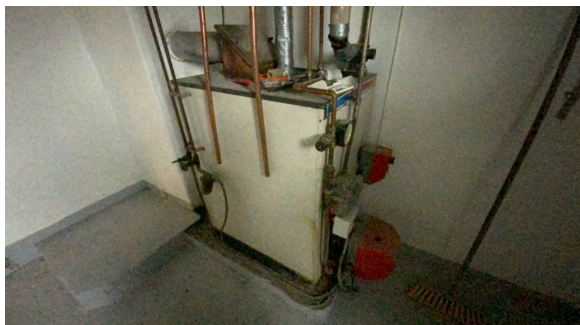
## TG 2 Varmesentral - 2

Det er installert oljefyr, denne er kun i drift med el-kolbe.

- Det bør utføres service på anlegget.
- Det er ikke behov for utbedringstiltak siden varmesentralen fungerer i dag, men ut ifra alder kan skader plutselig oppstå på eldre anlegg.

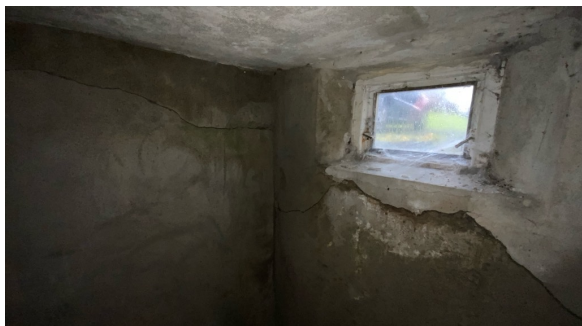
### Grunnmur og fundamenter

- Grunnmuren har sprekke dannelser.

Det er synlig sprekker i grunnmur under entre i 1 etasje.

Riss bør utbedres og overflatebehandles for å forhindre ytterligere skader og fuktinntrengning. Dersom sprekke oppstår igjen etter utbedring, bør det foretas nærmere undersøkelser for å avdekke eventuell bevegelse i grunnmuren, da dette kan medføre økt risiko for konstruksjonsskader.
