Heggedalsveien 1, 1920 SØRUMSAND

**Hel tomannsbolig/  
generasjonsbolig med stor tomt.  
Kort vei til sentrum, tog og buss.  
Totalt 8 soverom. God parkering.**

# Hel tomannsbolig/ generasjonsbolig med godt potensial

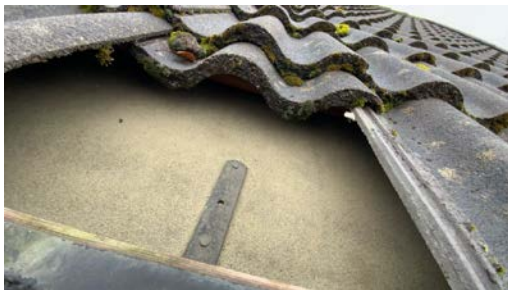
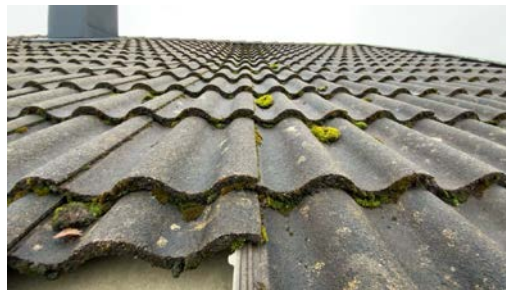
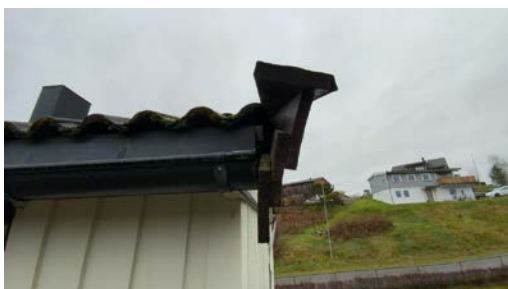
- Når takteking og undertak begynner å bli gamle, øker risikoen for lekkasjer, noe som kan føre til omfattende og kostbare reparasjoner av underliggende konstruksjoner dersom en ikke foretar tiltak på konstruksjonene før dette oppstår.
- Tidspunkt for utskiftning av takteking nærmer seg.

Frostsprenning oppstår når det trenger vann ned i taksteinene, noe mose og lav bidrar til. Det kan oppstå lekkasjer ved gamle undertak med underlagstekking ved at papp sprekker i skjøter og lignende.

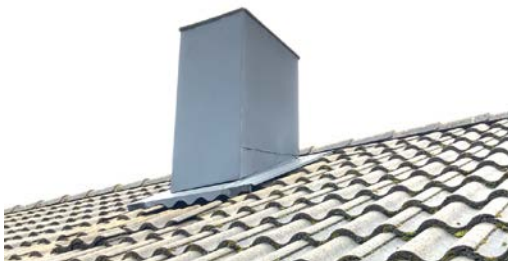
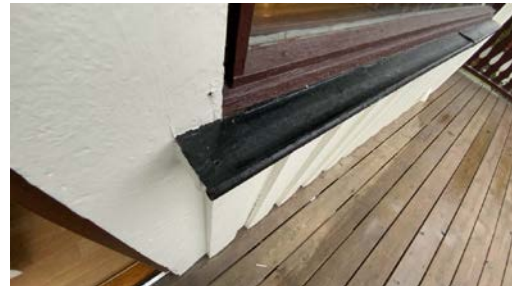
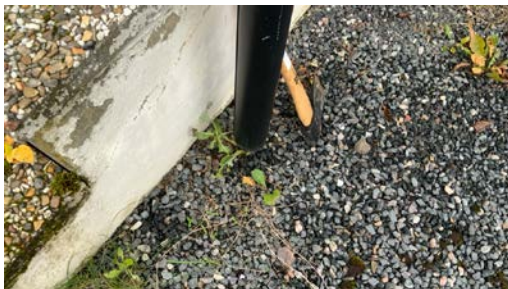
### TG 2 Nedløp og beslag

Det ble oppdaget fukt rundt pipe inne på kryp loft. Se øvrig under takkonstruksjon for vurdering.

Snøfanger er et viktig grep for å redusere risikoen for snøras fra taket, og skader som følge av dette. Det mangler oppbrett på endene av vannbrettbeslag. Bygningsdeler som ikke er korrekt installert, kan gi en redusert levetid med tanke tilgang av fukt, noe som kan føre til hyppigere behov for reparasjoner og vedlikehold.

- Det er ikke krav om utbedring av snøfangere opp til dagens krav.
- Det bør lages system for bortledning av vann fra taknedløp ved grunnmur.

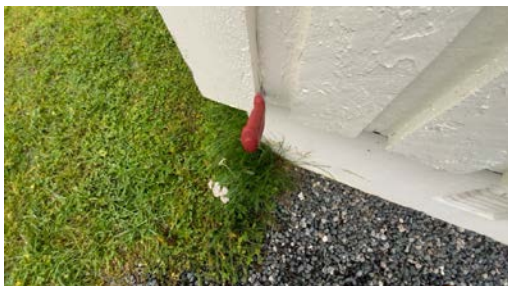
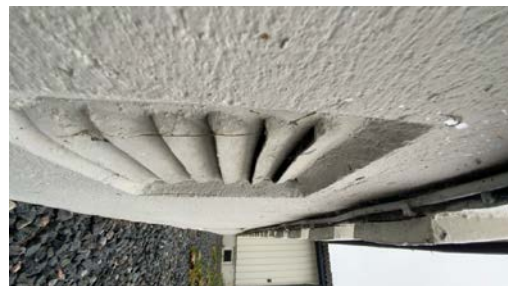
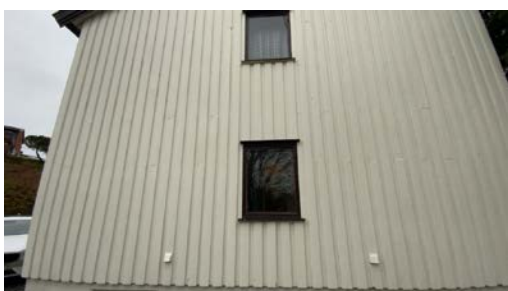
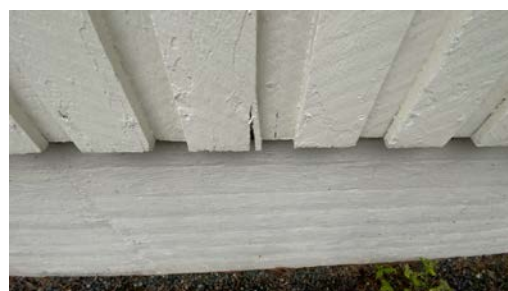
## TG 2 Veggkonstruksjon

- Det er ingen eller liten lufting i nedre kant av kledning mot grunnmur.
- Det er påvist spredte råteskader i bordkledningen.

- Råteskader i bordkledningen kan fortsette å utvikle seg både i tilliggende bordkledning og til bakenforliggende veggkonstruksjon, dersom en ikke foretar tiltak.
- Uten tilstrekkelig lufting bak bordkledningen kan fuktighet som trenger inn bak bordene eller gjennom veggen innenfra ikke tørke opp. Dette skaper ideelle forhold for råtesopp og muggvekst.

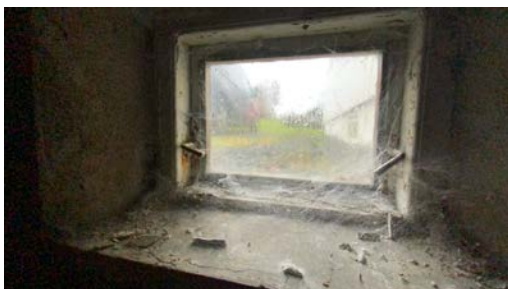
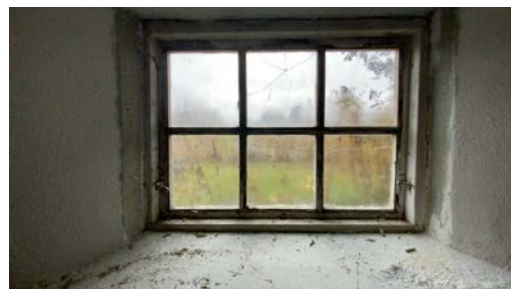
- Det er påvist vinduer med fukt/råteskader.

- Vinduer med råteskader må erstattes med nye.

Kostnadsestimat: 100 000 - 200 000

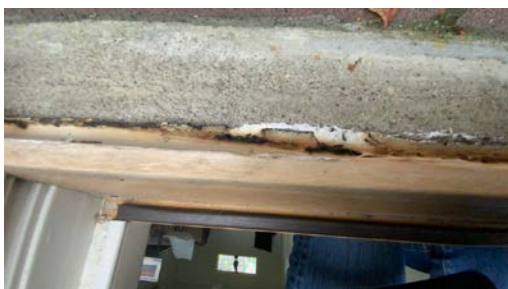
Fagmessig tetting mellom dør og vegg må utføres. Utett overgang mellom dør og mur kan føre til unødig fukt og fuktskader.

- Det bør gjøres tiltak for å lukke avviket.

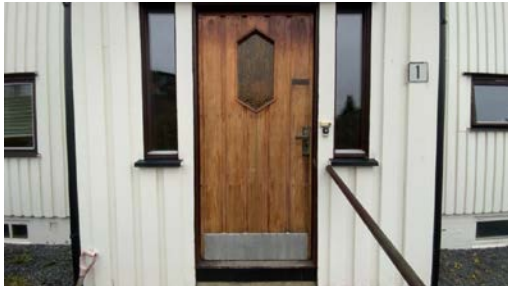
Døren har tiltenkt funksjon, men redusert isolasjonsevne og værslitasje med sprekker i treverket kan føre til økt varmetap og risiko for ytterligere skader. Det bør påregnes vedlikehold og eventuelt utskifting over tid for å sikre funksjon, beskyttelse og levetid.

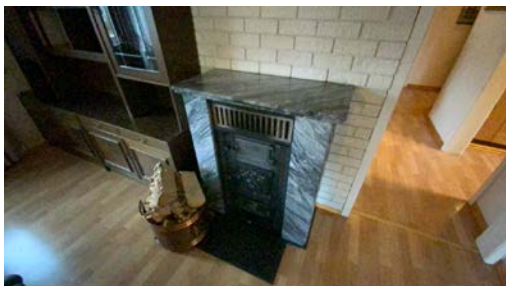
- Tidspunkt for piperehabilitering nærmer seg.

Kaminer bør byttes mot mer varmeeffektive ovner. Pipeløpet har en brukstid på over 20 år. Det anbefales en gjennomgang av tilstanden fra stedlig brann- og feiervesen for å avdekke eventuelle skader eller mangler som kan medføre økt risiko for brann eller redusert funksjon.

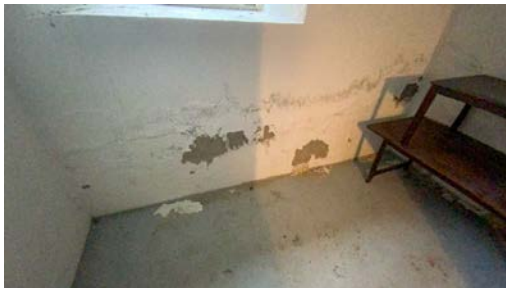
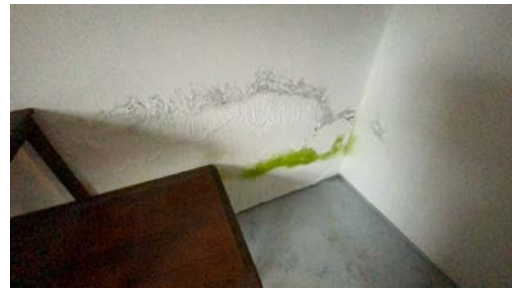
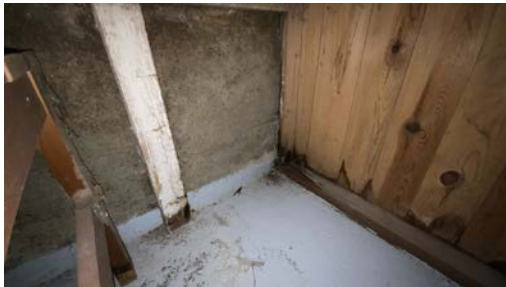
## Rom Under Terreng

Det er fritt eksponert mur i yttervegger som ligger under terreng. Det er stedvis noe saltutslag med høyere fuktverdier ved søk på disse veggene. Det er ingen konsekvens for store skader på disse stedene da veggene ikke er dekket til med utført vegg eller annet. Det er en god løsning at det er fritt eksponerte vegg, slik at konstruksjonen får puste. Konstruksjonen fungerer med dagens bruk for enkel lagring og god ventilering av rom. Der det er enkle trekker mellom 2 boder bør dette fjernes for å unngå sopp og råteutvikling.

**Kostnadsestimat: 20 000 - 100 000**

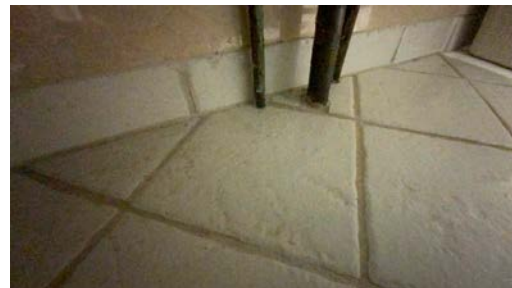
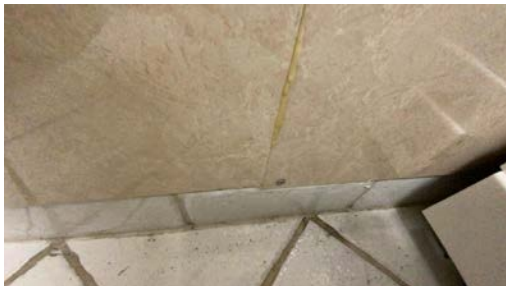
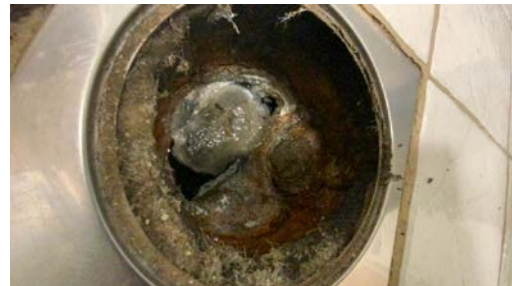
Med tanke på badets alder må badet renoveres, da det ikke er tilfredsstillende membran på denne typen konstruksjon og ved større fuktbelastning kan det oppstå fuktskader og lekkasje i konstruksjonen. Det er avgjørende at det dusjes i kabinett for å unngå større fuktskader. Kabinett erstatter ikke alder på membran og datidens kvalitet på denne ut fra byggeår. Ved fjerning av kabinett vil det oppstå lekkasjer og fuktskader.

**Kostnadsestimat: 200 000 - 500 000**

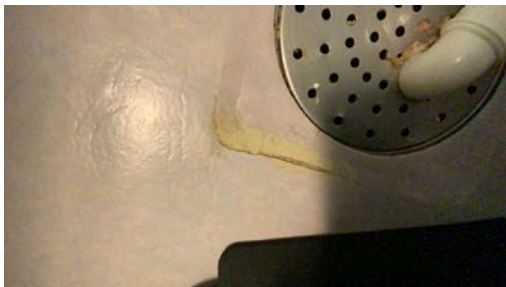
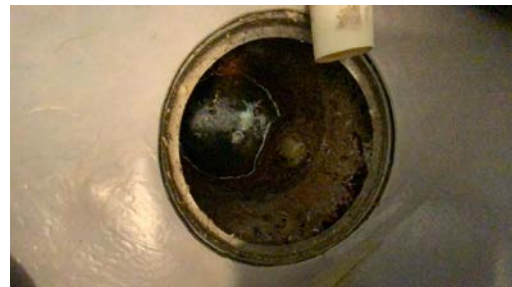
### 1. ETASJE > BAD

Med tanke på badets alder må badet renoveres, da det ikke er tilfredsstillende membran på denne typen konstruksjon og ved større fuktbelastning kan det oppstå fuktskader og lekkasje i konstruksjonen. Det er avgjørende at det dusjes i kabinett for å unngå større fuktskader. Kabinett erstatter ikke alder på membran og datidens kvalitet på denne ut fra byggeår. Ved fjerning av kabinett vil det oppstå lekkasjer og fuktskader.

**Kostnadsestimat: 200 000 - 500 000**

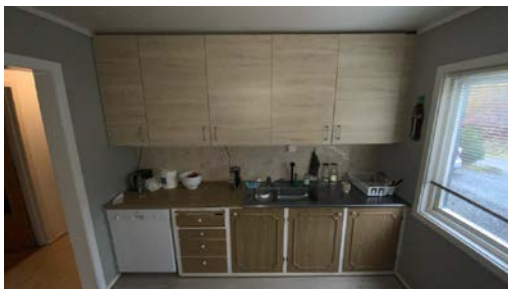
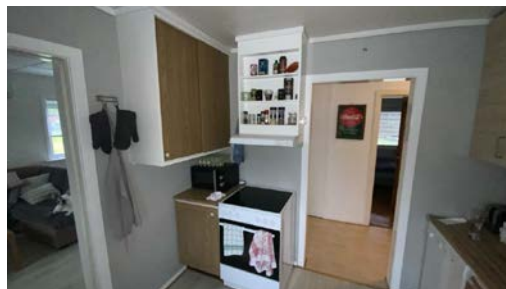
Innredningen vurderes å ha tiltenkt funksjon ut fra alder. Lokal utbedring eller utskiftning for å lukke avvik må påregnes dersom man ønsker å oppnå dagens standard og funksjonalitet. Konsekvensen av å ikke utbedre er redusert brukervennlighet og lavere standard enn det som forventes i et moderne kjøkken.

- Det må påregnes lokal utbedring/utskiftning.

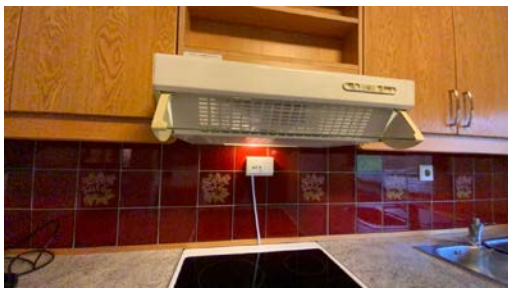
### 1. ETASJE > KJØKKEN

Varmluft fra vifte opp i kaldt loft fører til kondens og fuktskader. Se øvrig vurdering av ventilasjon.

- Dersom avvik ikke utbedres er det fare for videre skadeutvikling.

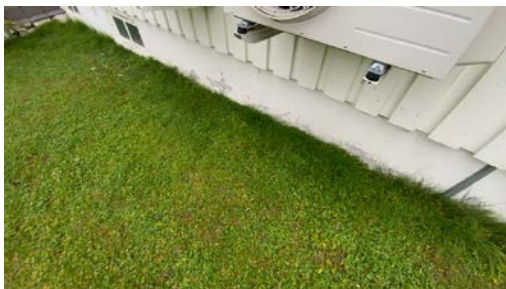
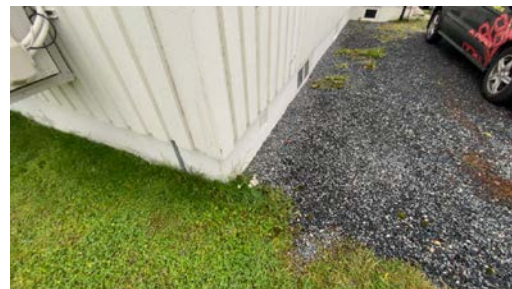
Dreneringen bør vurderes nærmere, og det må påregnes behov for redrenering over tid for å sikre tilstrekkelig fuktsikring av grunnmur og kjeller. Dagens dreneringsløsning er av eldre type og kan være tilgrodd eller tett, noe som øker risikoen for fuktinntrengning, kapillært oppsug og skader på kjeller og grunnmur ved endret bruk eller økt fuktbelastning. Det anbefales jevnlig overvåking av tilstanden, og tiltak bør iverksettes dersom det oppdages tegn til fuktproblemer.

**Kostnadsestimat: 200 000 - 500 000**

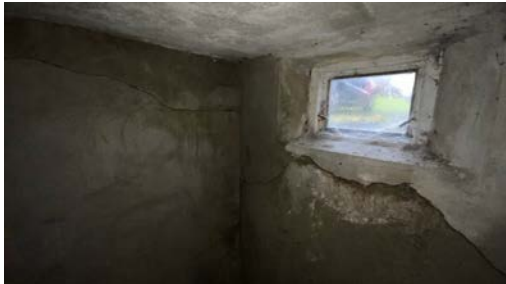
### Grunnmur og fundamenter

Det er synlig sprekker i grunnmur under entre i 1 etasje.

Riss bør utbedres og overflatebehandles for å forhindre ytterligere skader og fuktinntrengning. Dersom sprekken oppstår igjen etter utbedring, bør det foretas nærmere undersøkelser for å avdekke eventuell bevegelse i grunnmuren, da dette kan medføre økt risiko for konstruksjonsskader.
