# Tilstandsrapport

Enebolig

Nordre Holt 16, 3158 ANDEBU

Befaringsdato: 17.06.2025

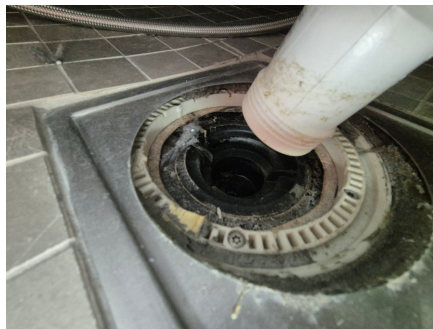
Sluk i dusj.

Sluk under badekar.
