# Tilstandsrapport

Enebolig

Ingjersmyr 3, 2040 KLØFTA

Befaringsdato: 20.08.2025

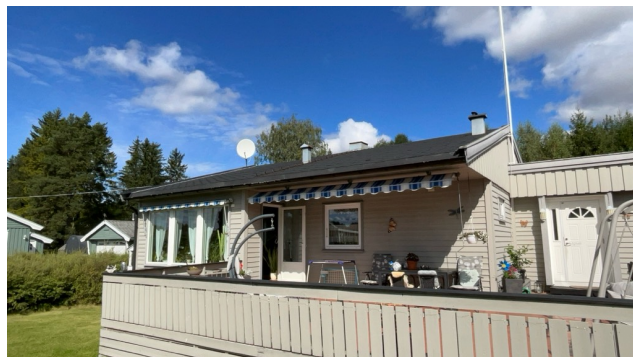
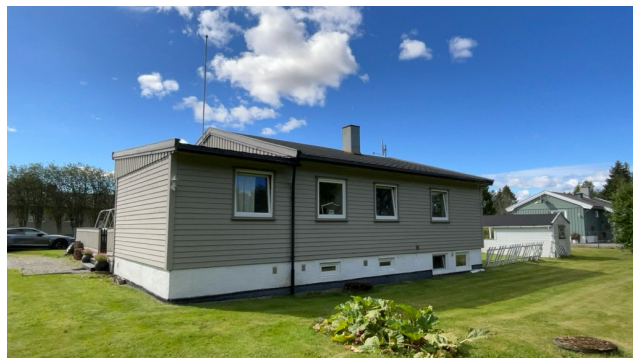
Besiktigelse av taktekke.

Pappshingel fra ukjent årstall. Takteking anses å ha sin tiltenkte funksjon uten negative avvik utfra alder tatt i betraktning. Taktekket ble besiktiget fra bakkeplan.

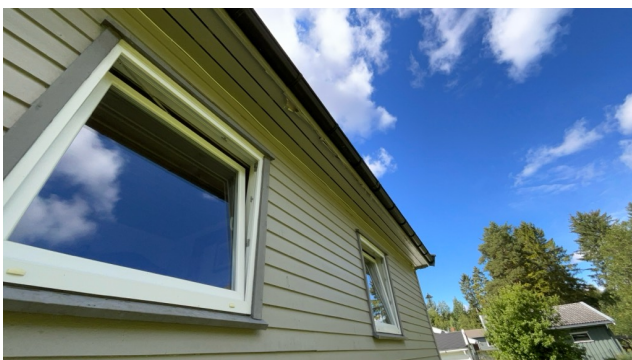
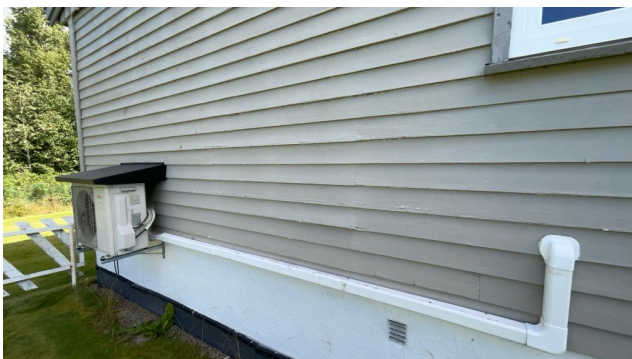
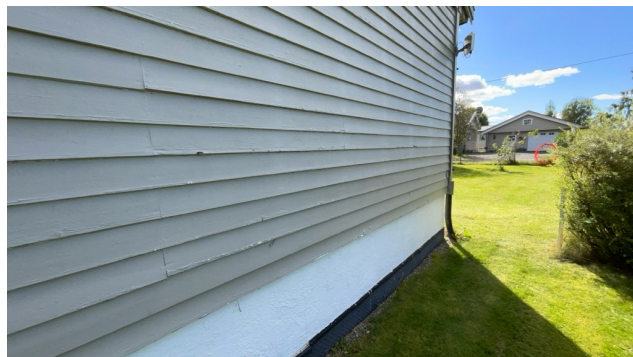
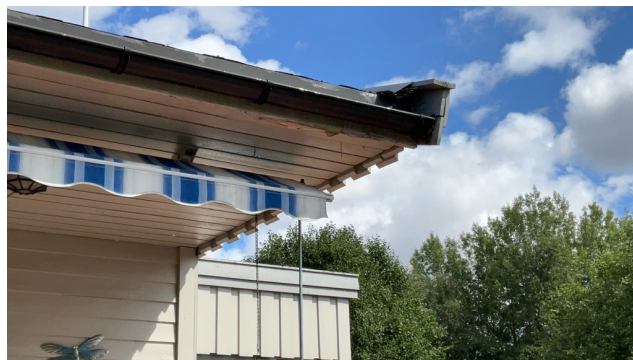
- Det er ingen eller liten lufting i nedre kant av kledning mot grunnmur.
- Det er påvist spredte råteskader i bordkledningen.
- Det er ingen musesperre i nedre kant av konstruksjon.

Synlige avvik.

- Lokal utbedring må utføres.
- Råteskader i bordkledningen kan fortsette å utvikle seg både i tilliggende bordkledning og til bakenforliggende veggkonstruksjon, dersom en ikke foretar tiltak.
- Musesperre må etableres.
- Råteskadet trekledning må skiftes ut.

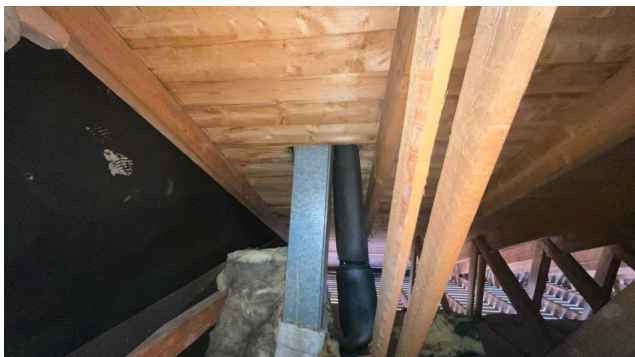
- Det er fra loft/kryp loft påvist indikasjoner på at det er punktering av dampspærre, som medfører svekket effekt av dampspærrefunksjonen.
- Det er påvist avvik rundt gjennomføringer i takflaten.
- Det er registrert symptom på aktivitet fra skadedyr.

Kontroll rundt rørgjennomføringer.

- Det bør gjøres lokale tiltak.
- Konstruksjonene må sikres mot råte, sopp og skadedyr.
- Andre tiltak:

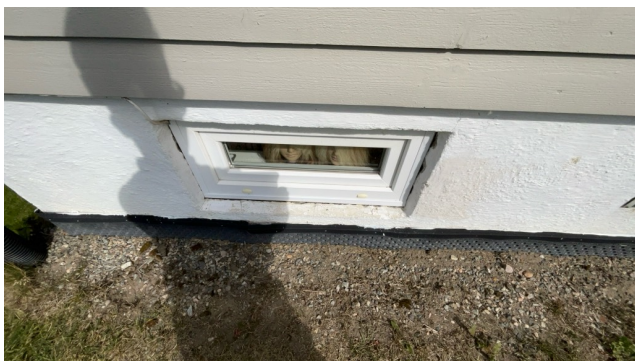
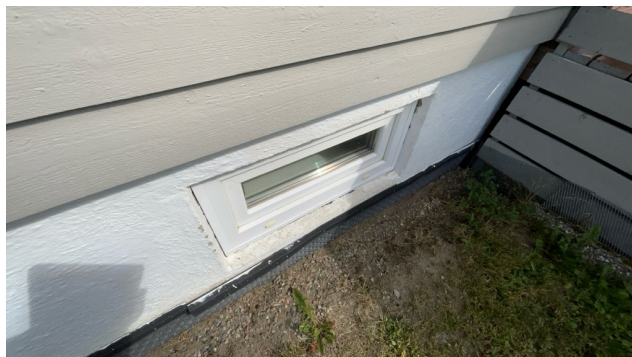
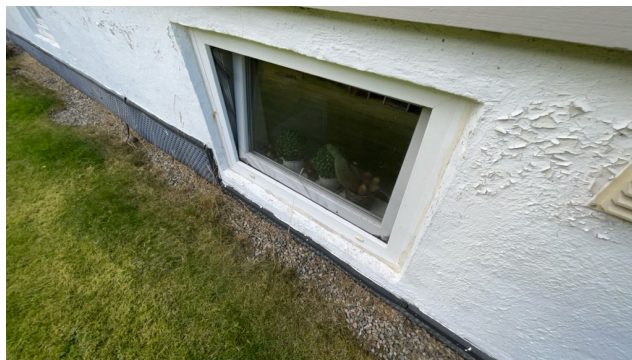
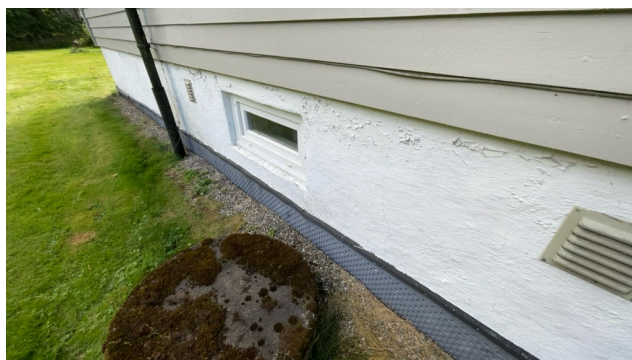
- Det er påvist avvik rundt innsettingsdetaljer.
- Karmene i vinduer er slitte og det er sprekker i trevirket.

Vanninntreng kan oppstå på sikt og ved økt belastning på vinterhalvåret.

- Det må foretas lokal utbedring.

Fuging og utbedringer av beslag må utføres.

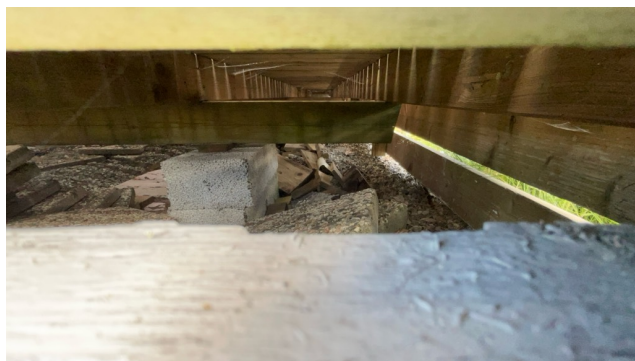
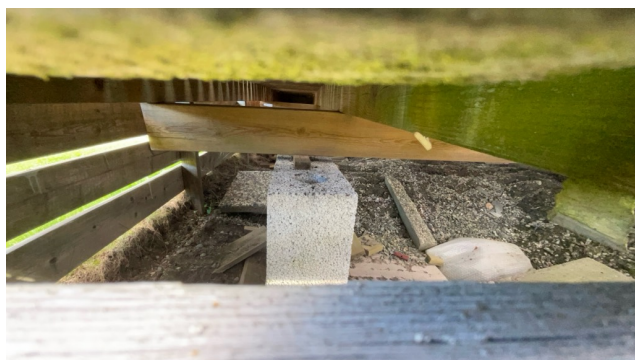
Noe løst rekkverk. Avvik på utførelser av fundamenter.

Kontroll av fundament. Kommende behov for utbedringer kan ikke utelukkes på sikt.

- Lokal utbedring må utføres.
- Det er ikke krav om utbedring av rekkverkshøyde opp til dagens forskriftskrav.

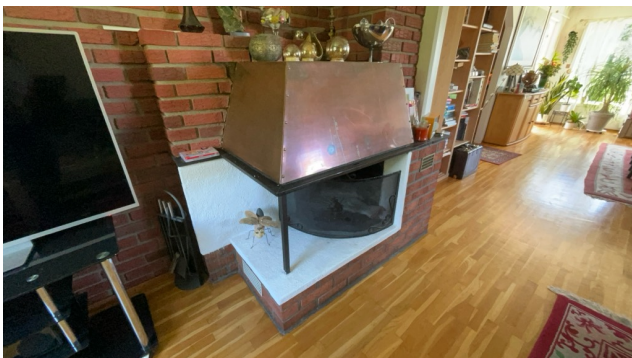
Besiktigelse av ildsted.

- Tidspunkt for piperehabilitering nærmer seg.

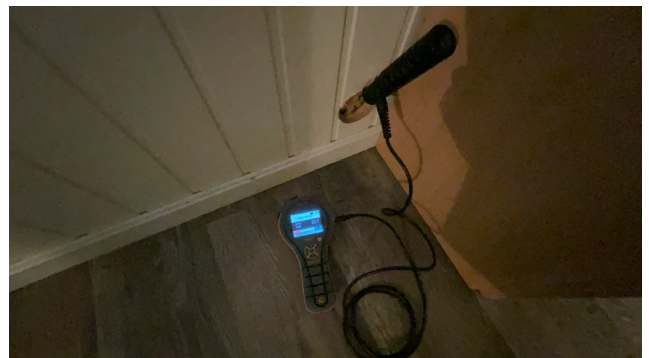
Rom under terreng: Gulvet har laminat. Veggene har panel. Hulltaking er foretatt og det er påvist avvik i konstruksjonen. Hulltaking er foretatt ved/i Hobbyrom. Fuktkvotemåling (vekt%) i konstruksjonen ble målt til 31.

- Det er gjennom hulltaking påvist høyt fuktnivå inne i trekonstruksjonen i hulltakingen, men ikke påvist fuktskader i dette området. Høy luftfuktighet kan over tid føre til muggvekst eller sverting av materialer. Samtidig kan materialer og konstruksjoner bli ødelagt.
- Det er i hulltaking påvist fukt-/råteskader.

Utført hulltaking på rom under terreng.

- Det påviste fuktnivå gir grunn til å overvåke konstruksjonen jevnlig for å se utvikling over tid, og eventuelt foreta tiltak for å unngå fuktskader.

Fjerning av dampspærre på nedre del av vegg bør utføres da det er anbefalt at konstruksjoner under grunn har en pustende konstruksjon. Alle innredet og utført overflater bør fjernes i samsvar med etablering av ny drenering før videre innredninger av kjelleren. Ved innredning av overflater før ny drenering er opparbeidet kan dette føre til skader på konstruksjoner og redusert inneklime samt økt risiko for muggsopp m.m.

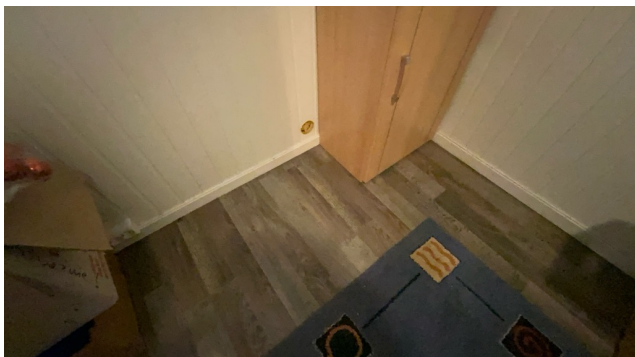
Ingen synlige symptomer på overflater for øvrig.

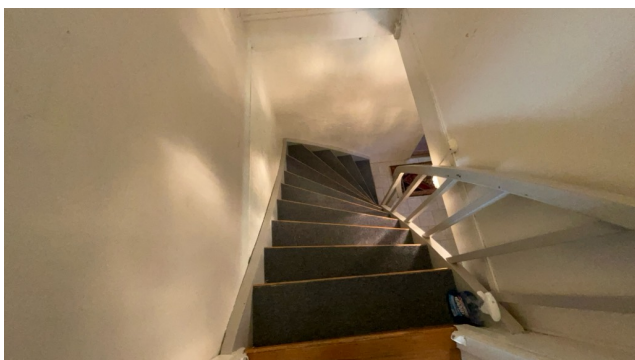
Besiktigelse av trapp.

- Det er ikke krav om utbedring av åpninger opp til dagens krav.
- Åpninger er såpass store at det ut ifra sikkerhetsmessige forhold anbefales å lage mindre åpninger.
- Det bør gjøres lokale tiltak.

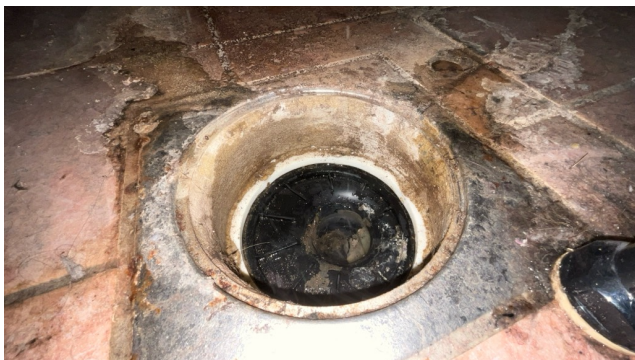
- Eldre sluk av plast er ofte utsatt for lekkasjer og særlig i overganger. Eventuelle lekkasjer kan medføre fuktskader på tiliggende konstruksjoner.

Kontroll av sluk.

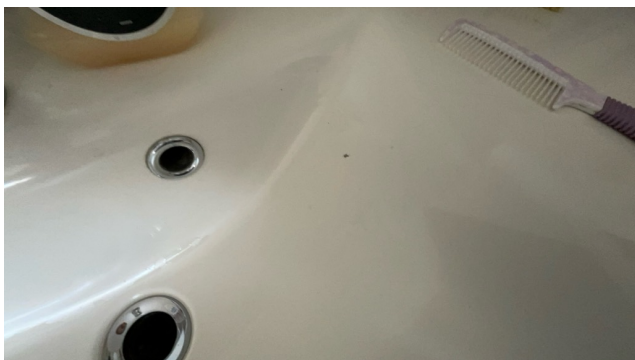
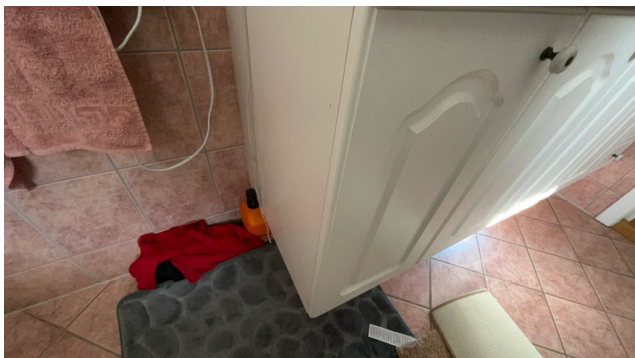
- Det er påvist skader på innredning.

- Lokal utbedring må utføres.
- Riss er vanligvis overfladiske skader i servantens overflate eller glasur. Konsekvensene av riss er hovedsakelig kosmetiske.

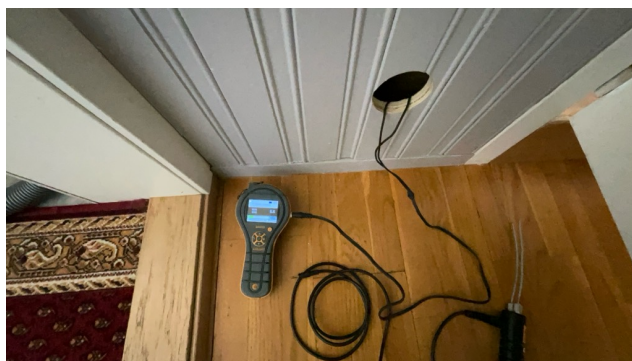
Hulltaking er foretatt uten å påvise unormale forhold. Hulltaking er foretatt ved/i Gang. Fuktkvotemåling (vekt%) i konstruksjonen ble målt til 8. Hulltaking kunne ikke utføres fra kjøkkensiden grunnet høy risiko for å påføre skader på evt. skjulte installasjoner inne i vegg.

Utført hulltaking.

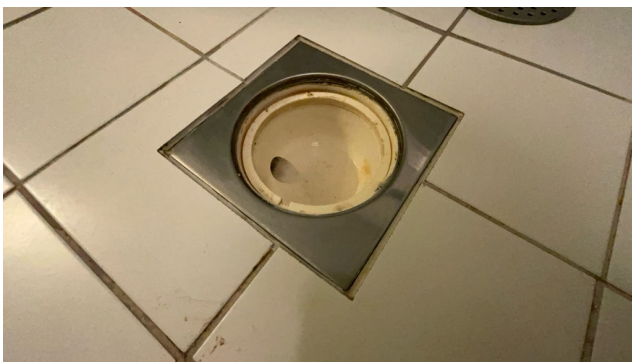
Kjeller: Eldre bad og ingen dokumentasjon på badets oppføring foreligger. Gjenværende forventet levetid vurderes som utgått der kommende oppussing av våtrommet i sin helhet med nytt sluk, nytt belegg/membran, innredning og overflater m.m på kort sikt er påregnelig. Det oppfordres til oppsett av dusjkabinett der direkte vannbelastning på gulv bør unngås da det er manglende tetthet på overganger generelt der vannbelastning på gulv kan medføre skader i tilstøtende konstruksjoner. Nyere plastsluk dog uten tilfredsstillende klemte tettefunksjon. Naturlig ventilasjon. Flislagte overflater og stedvis panel på vegg. Servant på underskap, speil og belysning. Klosett og dusj. Tg 3 er satt grunnet at badet er fra opprinnelig før 1997 og regler fra ny avhendingslov 2022 med synlige avvik på de tekniske utførelser. Badet er dog normalt fungerende for dagligdags bruk iht. eiers opplysninger.

- Manglende oppgradering av våtrommet medfører høy risiko for at konstruksjonene ikke vil tåle vanlig bruk av vann eller lekkasjer. Selv om det er dusjkabinett, er det fortsatt en betydelig risiko for at våtrommets konstruksjoner ikke tåler lekkasjer. Dette kan føre til fuktskader på tilstøtende konstruksjoner.

Kontroll av sluk.

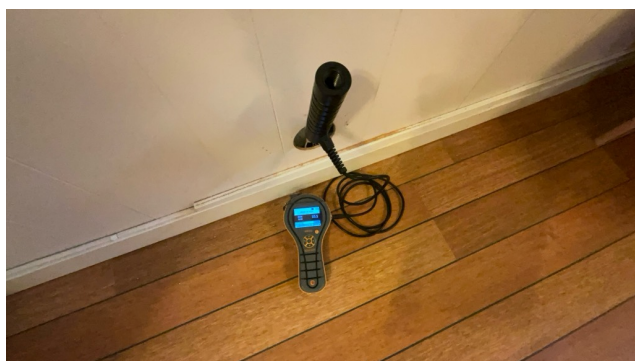
Hulltaking er foretatt uten å påvise unormale forhold. Hulltaking er foretatt ved/i Kjellerstue. Fuktivotemåling (vekt%) i konstruksjonen ble målt til 10. Skillevegg er av lecamur der det ble utført fuktmåling i spikerslag til panel ned mot gulv. Underliggende avvik ut mot grunnmur/drenering kan for øvrig ikke utelukkes.

Utført hulltaking.

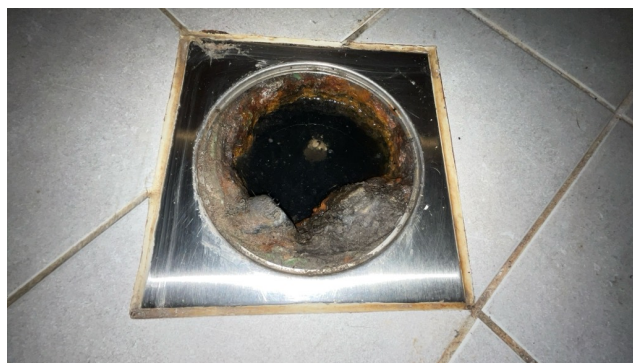
Kjeller: Eldre vaskerom fra opprinnelig før 1997 dog oppgradert overflater og innredning. Ingen dokumentasjon på vaskerommets oppføring foreligger. Gjenværende forventet levetid ansees som utgått der kommende oppussing av våtrommet i sin helhet med nytt sluk, nytt belegg/membran, innredning og overflater m.m på kort sikt er påregnelig. Direkte vannbelastning på gulv bør unngås der det er manglende tetthet på overganger generelt der vannbelastning på gulv kan medføre skader i tilstøtende konstruksjoner. Sluk fra byggeår der levetid ansees som utgått. Flislagt gulv og malte flater på vegg. Naturlig ventilasjon. Opplegg til vaskemaskin og tørketrommel. Tg 3 er satt grunnet at vaskerom er fra opprinnelig før 1997 og regler fra ny avhendingslov 2022 med synlige avvik på de tekniske utførelser. Vaskerom er dog fungerende for dagligdags bruk iht. eiers opplysninger.

- Manglende oppgradering av våtrommet medfører høy risiko for at konstruksjonene ikke vil tåle vanlig bruk av vann eller lekkasjer. Selv om det er dusjkabinett, er det fortsatt en betydelig risiko for at våtrommets konstruksjoner ikke tåler lekkasjer. Dette kan føre til fuktskader på tilstøtende konstruksjoner.

Kontroll av sluk.

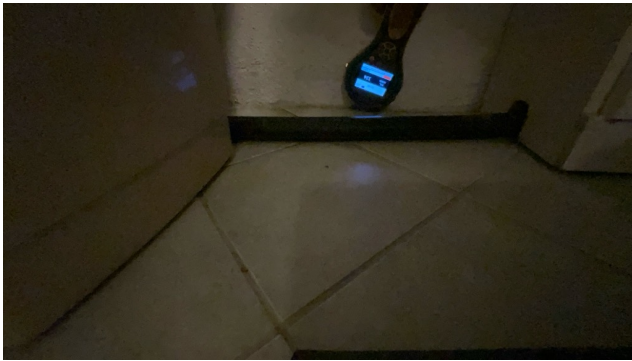
Påvist variable fuktverdier på nedre del av grunnmur.

Utført fuktsøk på overflater med påvist variable fuktverdier på nedre del av grunnmur.

Vaskerom bør ikke renoveres før utvendig drenering er skiftet.

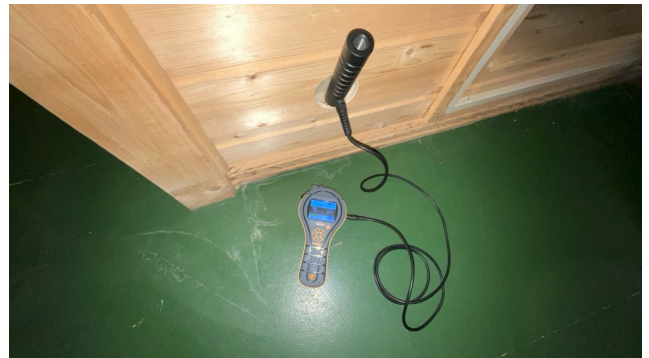
Utført hulltaking og fuktmåling. Ingen høy fuktprosent ble målt eller påvist på befaringsdagen.

Konstruksjoner bør holdes under jevnlig oppsyn med utførende tiltak ved behov.

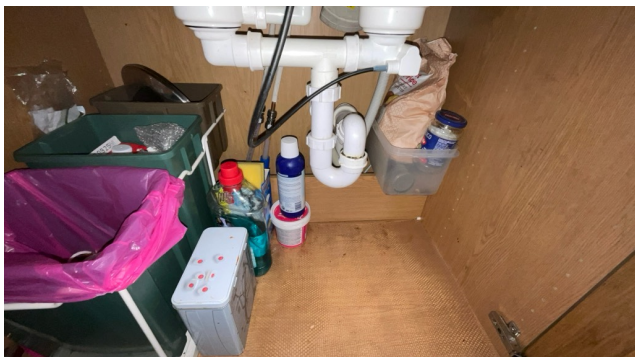
Besiktigelse av røropplegg.

- I forbindelse med oppgradering av våtrom vil det være naturlig med utskiftning av rør.
- Det er ikke behov for utbedringstiltak siden anlegget fungerer i dag, men ut ifra alder kan skader plutselig oppstå på eldre anlegg.
- Tidspunkt for utskiftning av vannledninger nærmer seg.

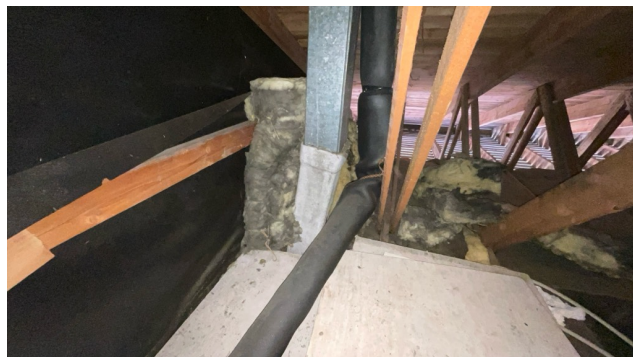
Tette rom ved lukket dør kan føre til kondens eller begrenset luftutskifting. Ventilspalter på dørblander bør opparbeides for økt luftgjennomstrømning. Kanaler bør etterkontrolleres og evt. utbedres. Rens av kanaler er påregnelig. Utskiftninger av eternittkanaler må utføres etter gitt retningslinjer da det går under spesialavfall. Utskiftninger tilfaller ny eier med påfølgende kostnader.

Synlig kanal av eternitt

- Bedre ventilerings må etableres.

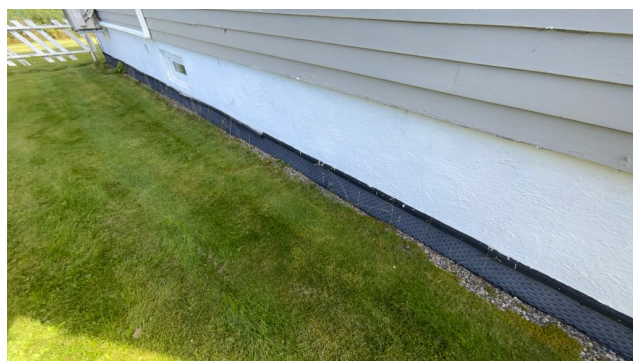
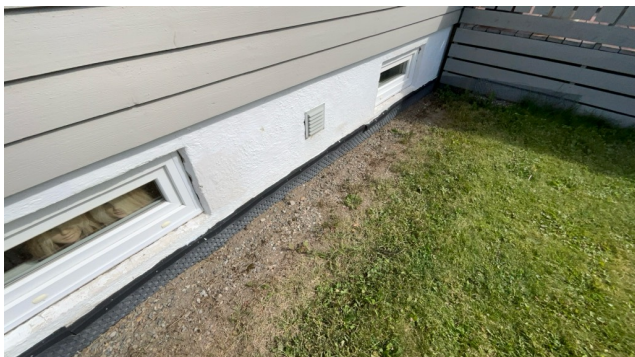
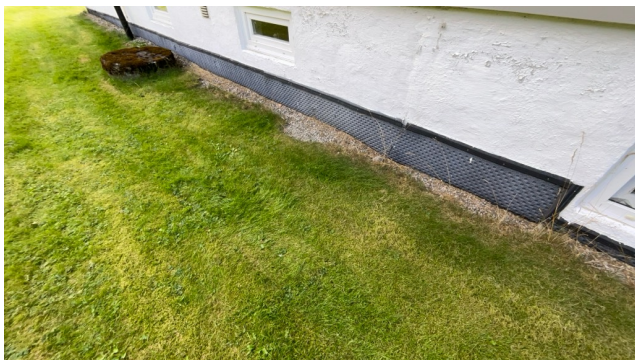
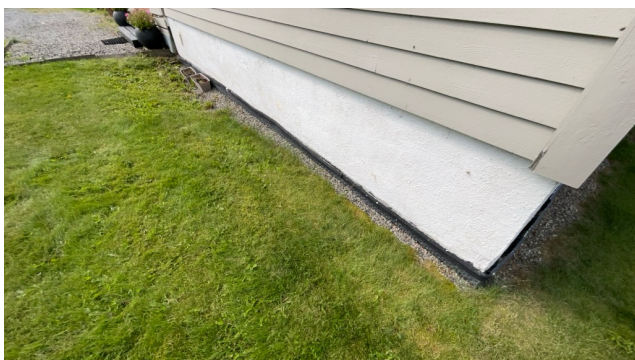
Det ble påvist noe fukt i kjeller og kan ha en sammenheng med alder på drenering.

Kontroll av drenering/fuktsikring.

- Overvåk tilstanden jevnlig. For å få tilstandsgrad 0 eller 1 må dreneringen skiftes ut, men tidspunktet for når dette er nødvendig er vanskelig å si noe om.
- Overvåk tilstanden jevnlig. For å få tilstandsgrad 0 eller 1 må dreneringen skiftes ut, men tidspunktet for når dette er nødvendig er vanskelig å si noe om. Bruken av underetg/kjeller vil og være avgjørende.

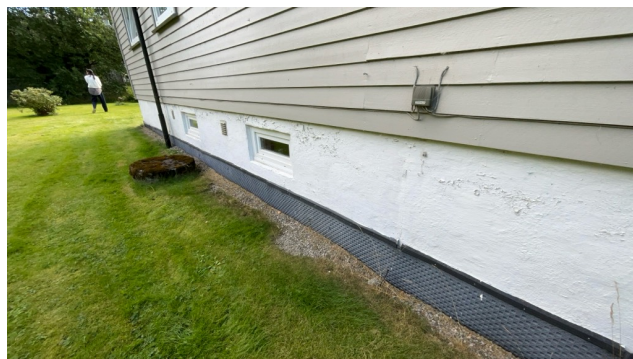
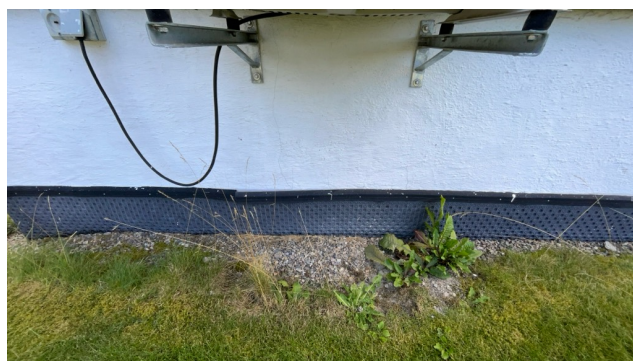
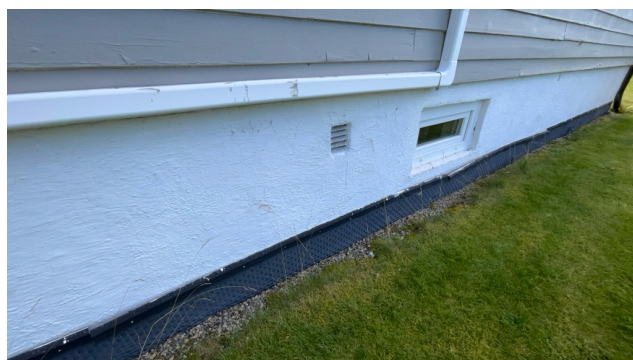
Stedvis behov for lokale utbedringer.

- Lokal utbedring må utføres.

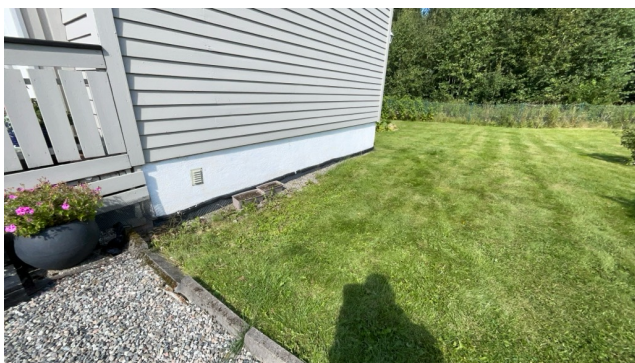
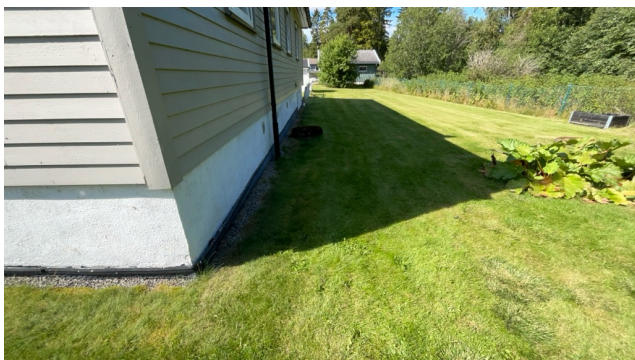
Det er påvist dårlig fall eller flatt terreng inn mot grunnmur og dermed muligheter for større vannansamlinger.

- Det bør foretas terrengjusteringer.

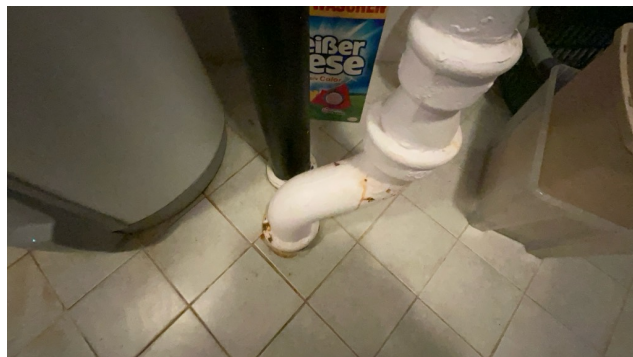
Synlig soilrør ned i grunn.

- Det er ikke behov for utbedringstiltak siden anlegget fungerer i dag, men ut ifra alder kan skader plutselig oppstå på eldre anlegg.

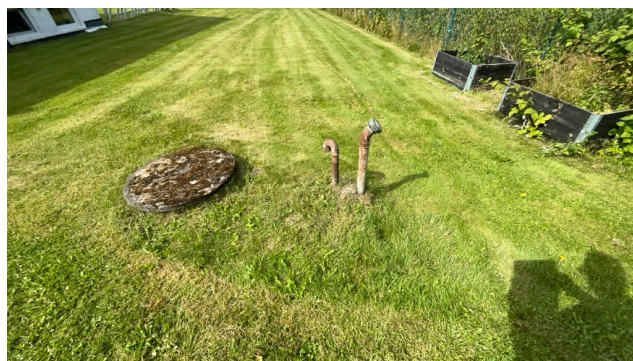
Det er nedgravet tank på tomten og bør nærmere undersøkes. Evt. fjerning med påfølgende kostnader tilfaller ny eier.

Påvist nedgravet tank.
