Ingjersmyr 3, 2040 KLØFTA

**Trivelig enebolig i landlige  
omgivelser | Familievennlig  
beliggenhet | Romslig tomt på  
1628 kvm | Garasje**

| Tilstandsrapport ..... | 41 |

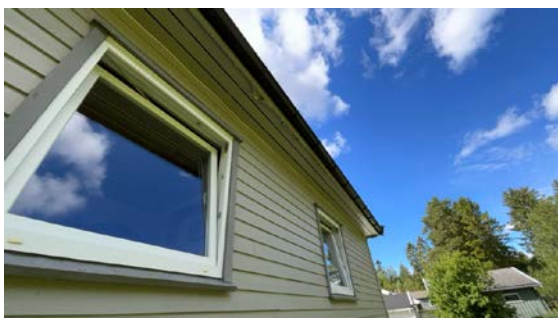
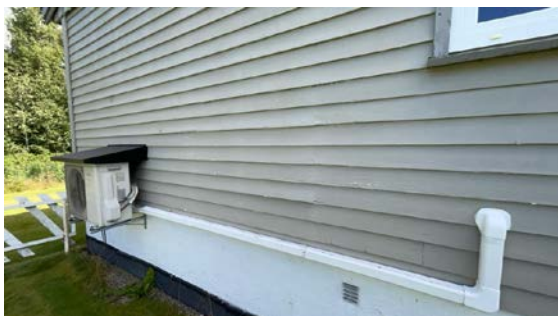
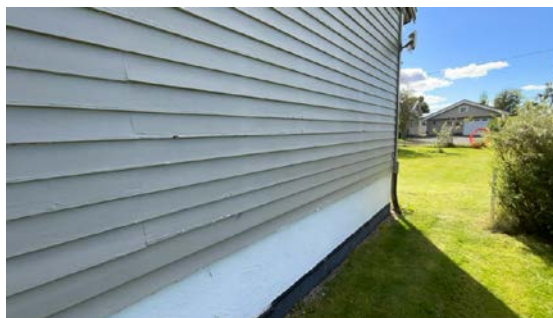
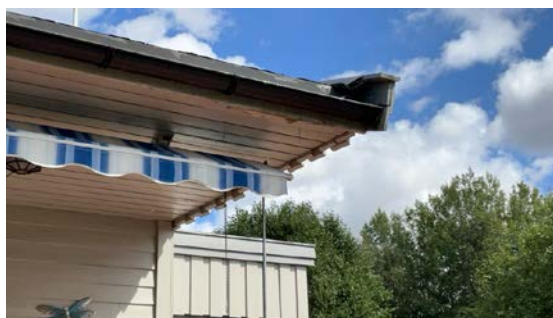
- Det er ingen eller liten lufting i nedre kant av kledning mot grunnmur.
- Det er påvist spredte råteskader i bordkledningen.
- Det er ingen musesperre i nedre kant av konstruksjon.

Synlige avvik.

- Lokal utbedring må utføres.
- Råteskader i bordkledningen kan fortsette å utvikle seg både i tilliggende bordkledning og til bakenforliggende veggkonstruksjon, dersom en ikke foretar tiltak.
- Musesperre må etableres.
- Råteskadet trekledning må skiftes ut.

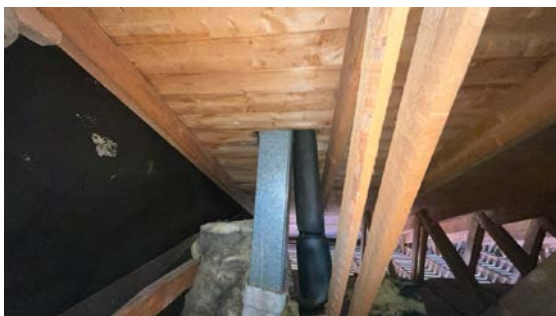
- Det er fra loft/kryploft påvist indikasjoner på at det er punktering av dampsperre, som medfører svekket effekt av dampsperrerefunksjonen.
- Det er påvist avvik rundt gjennomføringer i takflaten.
- Det er registrert symptom på aktivitet fra skadedyr.

Kontroll rundt rørgjennomføringer.

- Det bør gjøres lokale tiltak.
- Konstruksjonene må sikres mot råte, sopp og skadedyr.
- Andre tiltak:

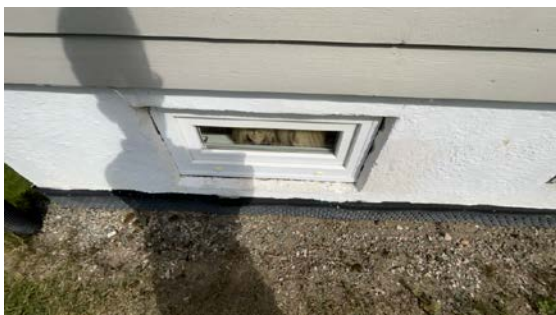
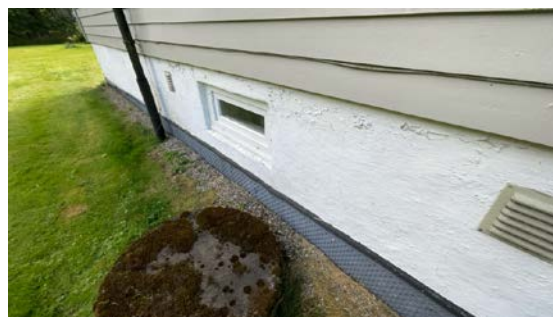
- Det er påvist avvik rundt innsettingsdetaljer.
- Karmene i vinduer er slitte og det er sprekker i trevirket.

Fuging og utbedringer av beslag må utføres.

- Det må foretas lokal utbedring.

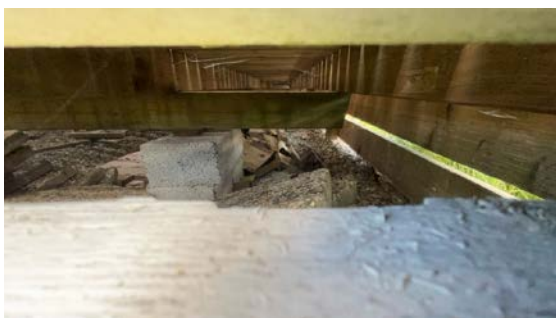
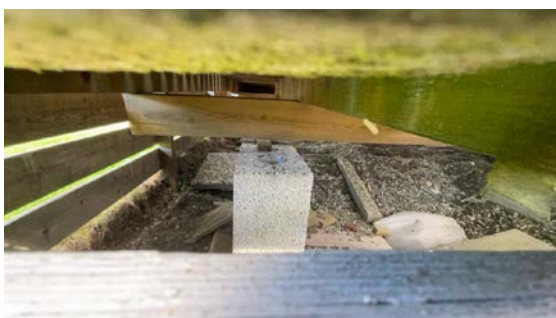
Noe løst rekkverk. Avvik på utførelser av fundamenter.

Kontroll av fundament. Kommende behov for utbedringer kan ikke utelukkes på sikt.

- Lokal utbedring må utføres.
- Det er ikke krav om utbedring av rekkverkshøyde opp til dagens forskriftskrav.

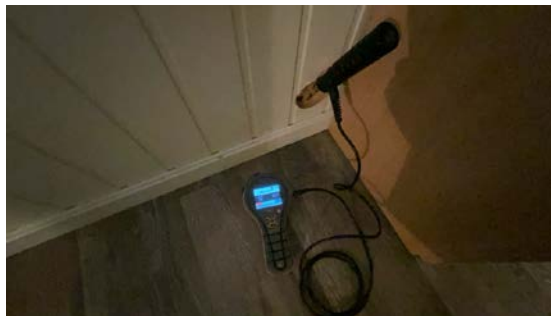
- Det er gjennom hulltaking påvist høyt fuktnivå inne i trekonstruksjonen i hulltakingen, men ikke påvist fuktskader i dette området. Høy luftfuktighet kan over tid føre til muggvekst eller sverting av materialer. Samtidig kan materialer og konstruksjoner bli ødelagt.
- Det er i hulltaking påvist fukt-/råteskader.

Utført hulltaking på rom under terreng.

Fjerning av dampspærre på nedre del av vegg bør utføres da det er anbefalt at konstruksjoner under grunn har en pustende konstruksjon. Alle innredet og utforet overflater bør fjernes i samsvar med etablering av ny drenering før videre innredninger av kjelleren. Ved innredning av overflater før ny drenering er opparbeidet kan dette føre til skader på konstruksjoner og redusert inneklimate samt økt risiko for muggsopp m.m.

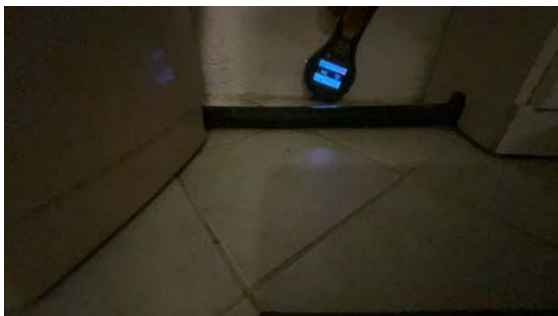
Påvist variable fuktverdier på nedre del av grunnmur.

Utført fuktsøk på overflater med påvist variable fuktverdier på nedre del av grunnmur.

Vaskerom bør ikke renoveres før utvendig drenering er skiftet.

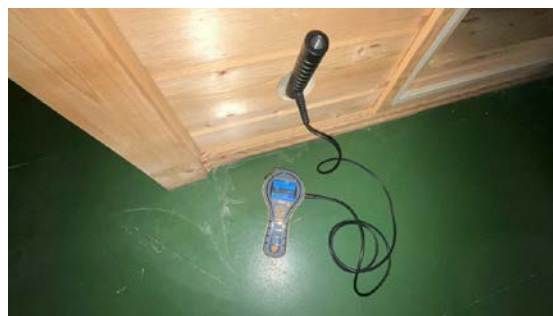
Utført hulltaking og fuktmåling. Ingen høy fuktprosent ble målt eller påvist på befaringsdagen.

Konstruksjoner bør holdes under jevnlig oppsyn med utførende tiltak ved behov.

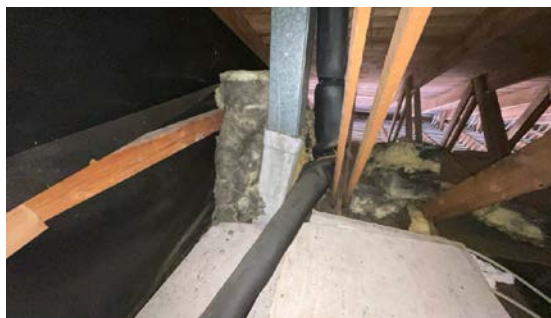
Synlig kanal av eternitt

Tette rom ved lukket dør kan føre til kondens eller begrenset luftutskifting. Ventilspalter på dørblader bør opparbeides for økt luftgjennomstrømning. Kanaler bør etterkontrolleres og evt. utbedres. Rens av kanaler er påregnelig. Utskiftninger av eternittkanaler må utføres etter gitt retningslinjer da det går under spesialavfall. Utskiftninger tilfaller ny eier med påfølgende kostander.

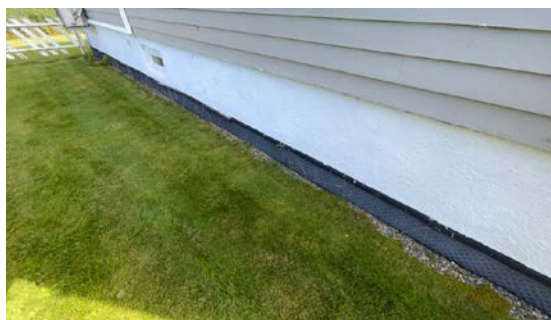
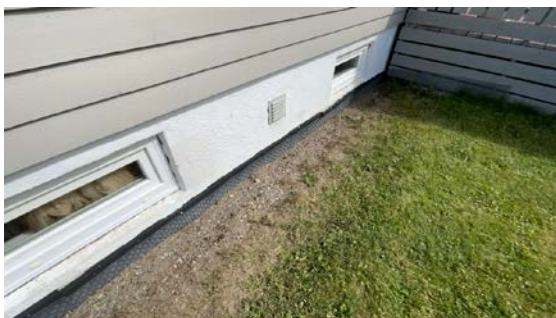
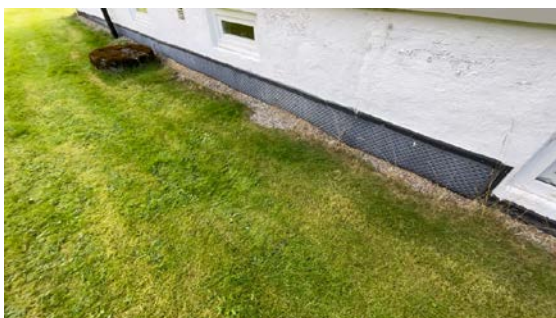
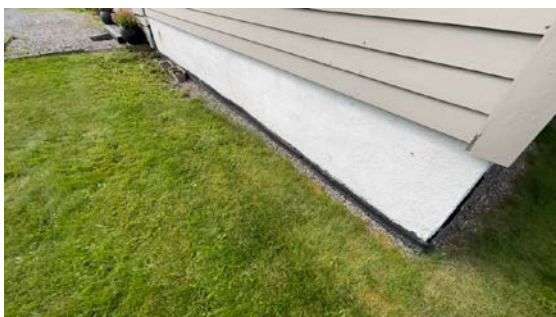
Det ble påvist noe fukt i kjeller og kan ha en sammenheng med alder på drenering.

- Overvåk tilstanden jevnlig. For å få tilstandsgrad 0 eller 1 må dreneringen skiftes ut, men tidspunktet for når dette er nødvendig er vanskelig å si noe om.
- Overvåk tilstanden jevnlig. For å få tilstandsgrad 0 eller 1 må dreneringen skiftes ut, men tidspunktet for når dette er nødvendig er vanskelig å si noe om. Bruken av underetg/kjeller vil og være avgjørende.

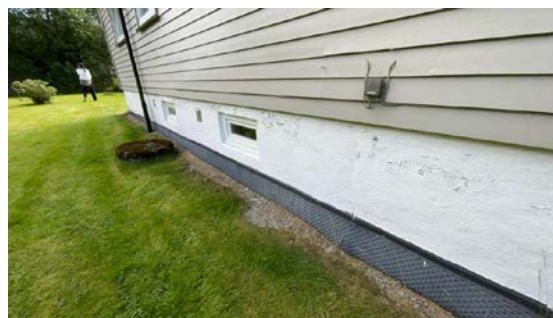
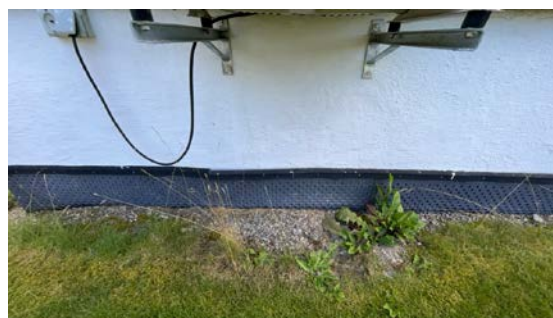
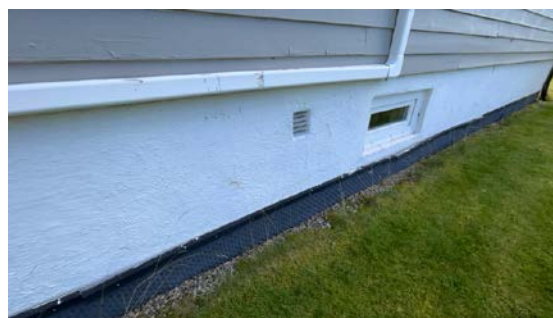
- Det er påvist sprekker i murte/pussede fasader.

Stedvis behov for lokale utbedringer.

- Lokal utbedring må utføres.

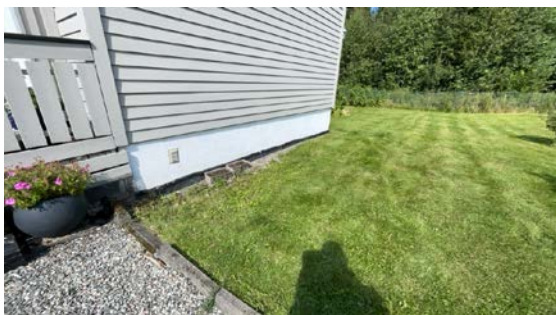
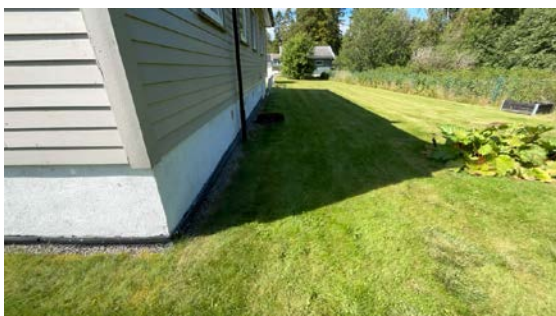
Det er påvist dårlig fall eller flatt terreng inn mot grunnmur og dermed muligheter for større vannansamlinger.

- Det bør foretas terrengjusteringer.

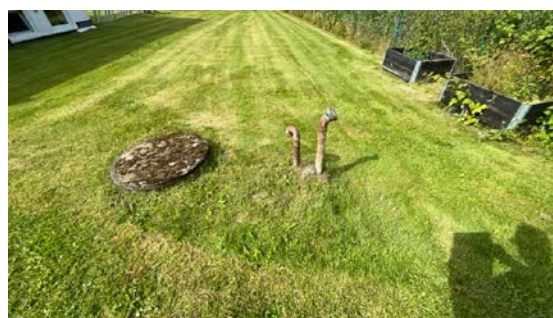
Det er nedgravet tank på tomten og bør nærmere undersøkes. Evt. fjerning med påfølgende kostnader tilfaller ny eier.

Påvist nedgravet tank.
