Ingjersmyr 3, 2040 KLØFTA

**Trivelig enebolig i landlige  
omgivelser | Familievennlig  
beliggenhet | Romslig tomt på  
1628 kvm | Garasje**

| Tilstandsrapport ..... | 41 |

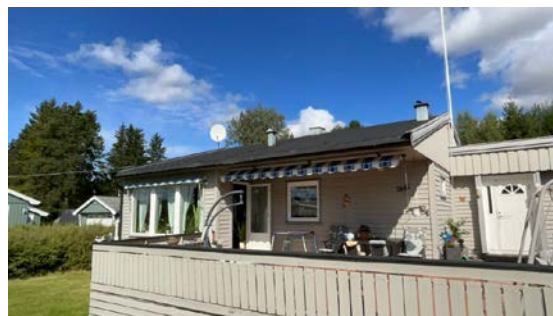
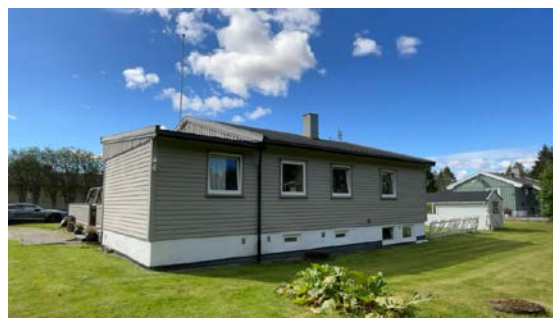
Pappshingel fra ukjent årstall. Taktekkning anses å ha sin tiltenkte funksjon uten negative avvik utfra alder tatt i betraktning. Taktekket ble besiktiget fra bakkeplan.

Besiktigelse av taktekke.

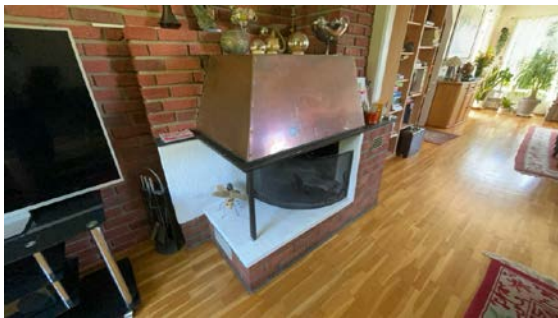
Besiktigelse av ildsted.

- Tidspunkt for piperehabilitering nærmer seg.

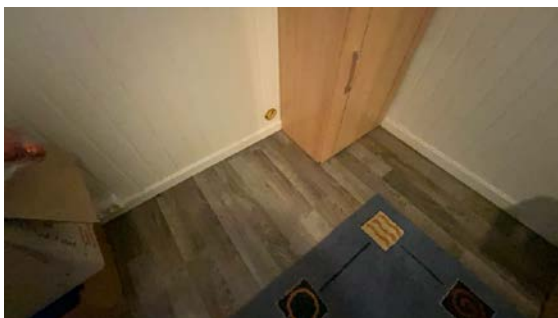
Ingen synlige symptomer på overflater for øvrig.

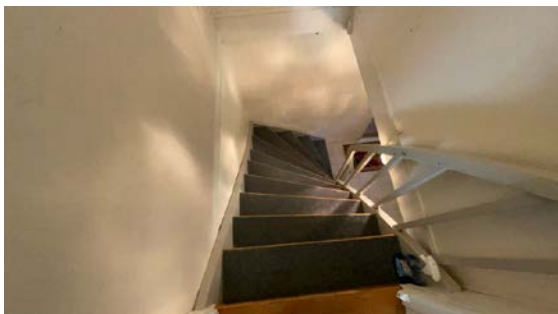
Besiktigelse av trapp.

- Det er ikke krav om utbedring av åpninger opp til dagens krav.
- Åpninger er såpass store at det ut ifra sikkerhetsmessige forhold anbefales å lage mindre åpninger.
- Det bør gjøres lokale tiltak.

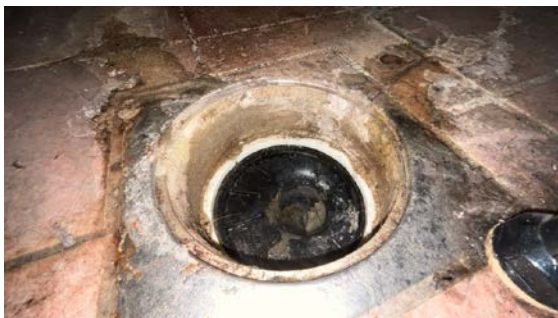
- Eldre sluk av plast er ofte utsatt for lekkasjer og særlig i overganger. Eventuelle lekkasjer kan medføre fuktskader på tiliggende konstruksjoner.

Kontroll av sluk.

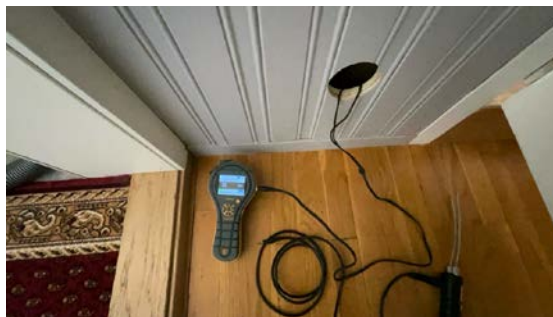
Hulltaking er foretatt uten å påvise unormale forhold. Hulltaking er foretatt ved/i Gang. Fuktkvotemåling (vekt%) i konstruksjonen ble målt til 8. Hulltaking kunne ikke utføres fra kjøkkensiden grunnet høy risiko for å påføre skader på evt. skjulte installasjoner inne i vegg.

Utført hulltaking.

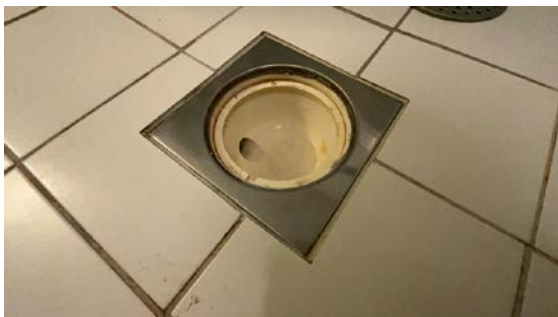
Kontroll av sluk.

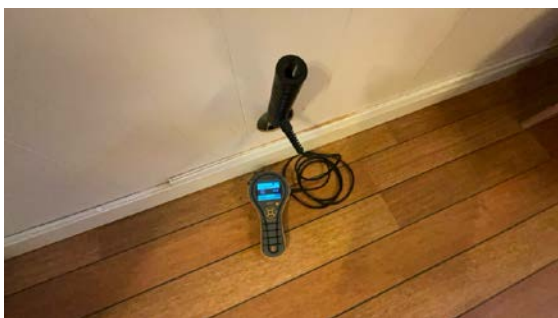
Hulltaking er foretatt uten å påvise unormale forhold. Hulltaking er foretatt ved/i Kjellerstue. Fuktivotemåling (vekt%) i konstruksjonen ble målt til 10. Skillevegg er av lecamur der det ble utført fuktmåling i spikerslag til panel ned mot gulv. Underliggende avvik ut mot grunnmur/drenering kan for øvrig ikke utelukkes.

Utført hulltaking.

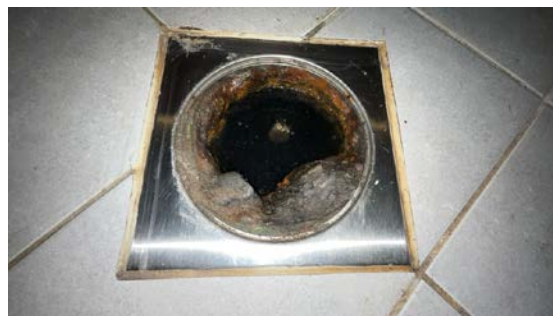
- Manglende oppgradering av våtrommet medfører høy risiko for at konstruksjonene ikke vil tåle vanlig bruk av vann eller lekkasjer. Selv om det er dusjkabinett, er det fortsatt en betydelig risiko for at våtrommets konstruksjoner ikke tåler lekkasjer. Dette kan føre til fuktskader på tilstøtende konstruksjoner.

Kontroll av sluk.

**Kostnadsestimat: 100 000 - 300 000**

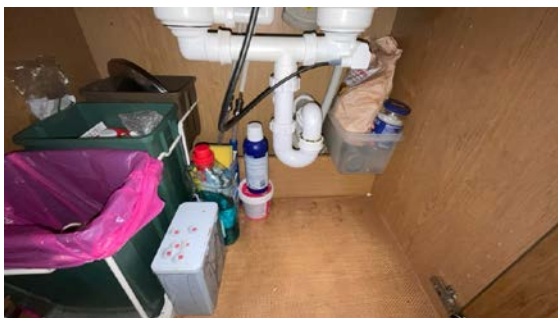
Besiktigelse av røropplegg.

- I forbindelse med oppgradering av våtrom vil det være naturlig med utskiftning av rør.
- Det er ikke behov for utbedringstiltak siden anlegget fungerer i dag, men ut ifra alder kan skader plutselig oppstå på eldre anlegg.
- Tidspunkt for utskiftning av vannledninger nærmer seg.

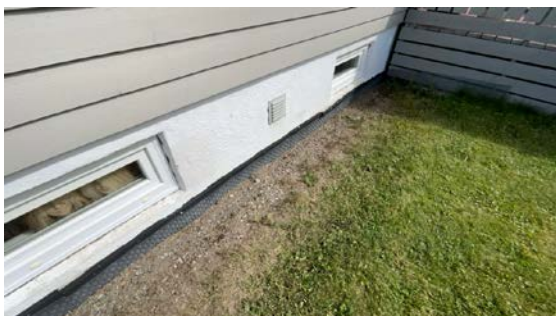
Det ble påvist noe fukt i kjeller og kan ha en sammenheng med alder på drenering.

Kontroll av drenering/fuktsikring.

Kontroll av drenering/fuksikring.

- Overvåk tilstanden jevnlig. For å få tilstandsgrad 0 eller 1 må dreneringen skiftes ut, men tidspunktet for når dette er nødvendig er vanskelig å si noe om.
- Overvåk tilstanden jevnlig. For å få tilstandsgrad 0 eller 1 må dreneringen skiftes ut, men tidspunktet for når dette er nødvendig er vanskelig å si noe om. Bruken av underetg/kjeller vil og være avgjørende.

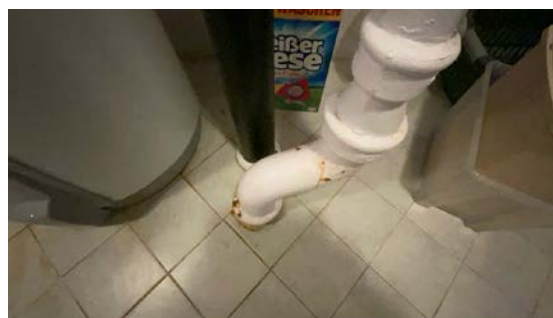
Synlig soilrør ned i grunn.

- Det er ikke behov for utbedringstiltak siden anlegget fungerer i dag, men ut ifra alder kan skader plutselig oppstå på eldre anlegg.
