# Kløverveien 26 C 4326 SANDNES

## Tilstandsrapport Eierskifte

Boligtype: Rekkehus

Byggeår: 1971

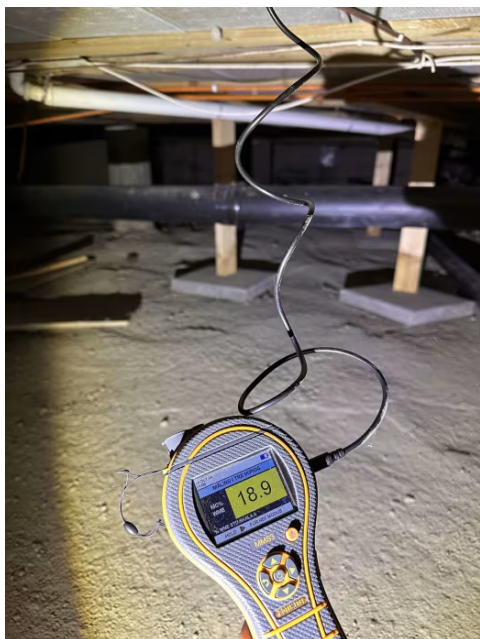
## 6.3 Kryp kjeller

Det er adgang til kryptkjeller via luke i utvendig bod.

Ja

18.9

TG-2

Målingen viser et fuktinnhold opp i mot faren for en skadeutvikling i form av sopp-/råteskader.

Anbefaler å bedre luftsirkulasjonen i kryptkjeller.
