# Tilstandsrapport

Enebolig

Stavåssvingen 9, 2409 ELVERUM

Befaringsdato: 06.05.2025

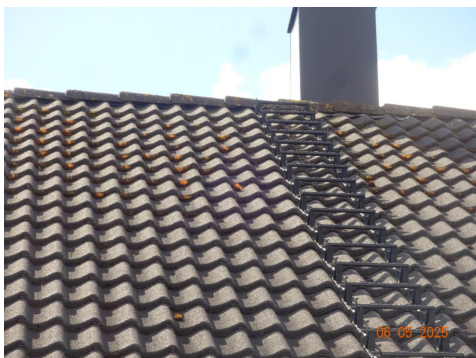
**Vurdering av avvik:**  
• Det er påvist andre avvik:  
Mosegroing på takteking.

Mose bør fjernes.

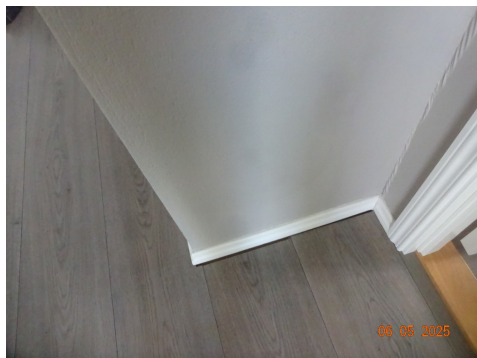
Riss i flisfuger i entré/gang. Bom i enkelte fliser.  
Laminatgulv er stedvis ikke ført under gulvlist i 2.etasje.  
Knirk i gulv på soverom i 2.etasje.

- Det må foretas tiltak for å lukke avviket.

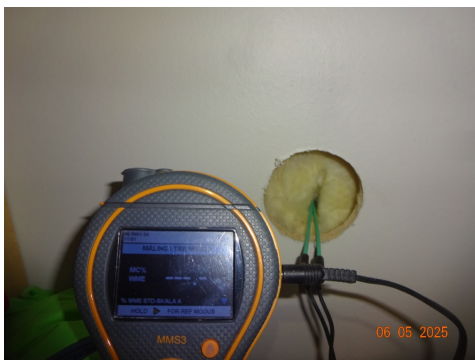
Hulltaking er foretatt nederst på delevegg mot våtsonen. Ved bruk av fuktmåler ble det ikke registrert unormale verdier.

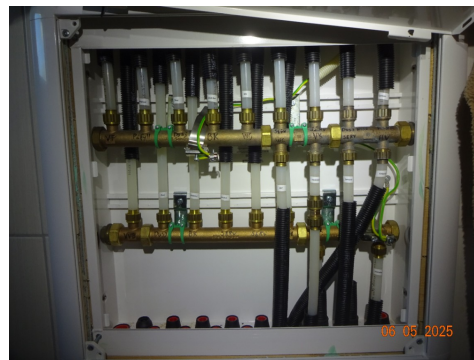
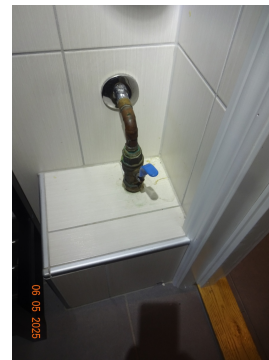
Stoppekran plassert på vaskerom.  
Vannledninger av rør i rør. Del med kobberør.  
Koblingskap for vannrør i vegg på vaskerom.  
Etablert dreisåpning for eventuelt lekkasjevann.  
Utvendig vannkran.

- Det må monteres tettemuffer i enden av varerørene.

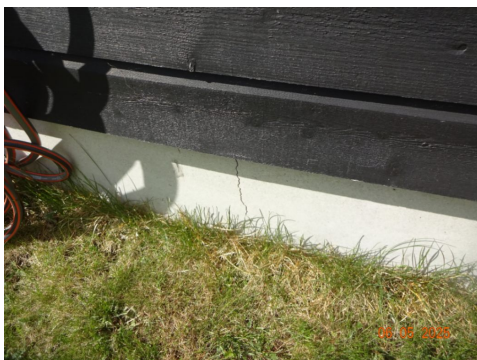
Det er påvist riss/sprekker i utvendig fibersementplate.

- Det må foretas tiltak for å lukke avviket.

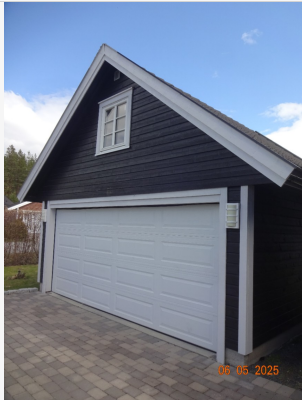
## Garasje

Det er påvist fuktskjolder/svertesopp i undertak. Anbefaler ytterligere undersøkelser.

Det er påvist skade i undertaksplate.
