Tilstandsrapport

Enebolig

Skjoldlia 35, 5236 RÅDAL

Befaringsdato: 24.07.2024

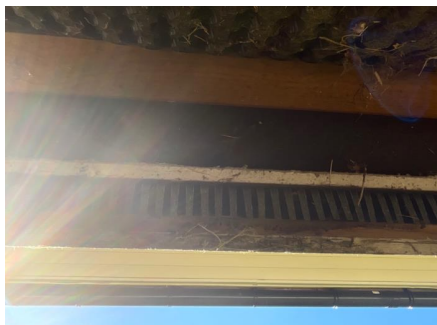
TG 2 Takkonstruksjon/Loft

- Det er påvist andre avvik:
 - Fuktmerker på sutakplater (tørre på befaringstidspunktet). Antatt eldre fuktmerker.
 - Stedvis begrenset lufting.
 - Utett dampspærre.

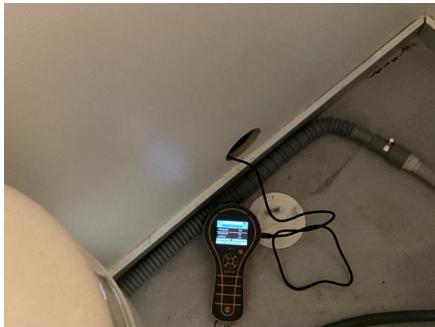
UNDERETASJE > BAD (5,8 M²)

- Det er påvist avvik i fallforhold til sluk i forhold til krav i forskrift på byggetidspunktet.

- Våtrommet fungerer med dette avviket.
