Tilstandsrapport

Enebolig

Bispengsgaten 16 , 5018 BERGEN

Befaringsdato: 10.04.2026

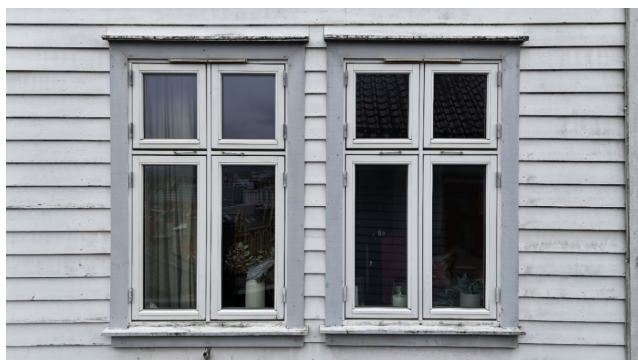
Vindu på loft med sprekk i glass.

TG2 er gitt grunnet alder på vinduer, vedlikehold/utskifting av vinduer må påregnes i tiden som kommer.

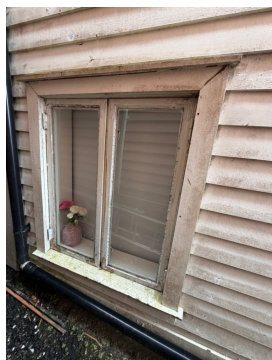
Vindu med enkelt glass.

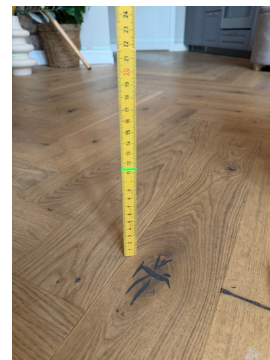
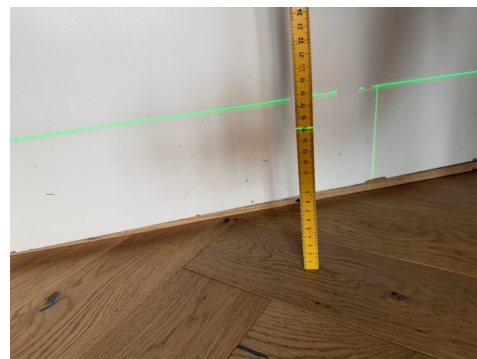
! TG 3 Etasjeskille/gulv mot grunn

Etasjeskiller i 2 etasje er av trebjelkelag. Gulvet er kontrollert for høydeavvik med laser. TG 3 settes grunnet standarden (NS 3600) sine strenge krav til planhetsavvik.

- Målt høydeforskjell på over 30 mm gjennom hele rommet. Tilstandsgrad 3 gis med bakgrunn i standardens krav til godkjente måleavvik.

For å få tilstandsgrad 0 eller 1 må høydeforskjeller rettes opp. Det vil imidlertid sjelden være økonomisk rasjonelt som et enkeltstående tiltak i en bolig som dette.

Kostnadsestimat: 20 000 - 100 000

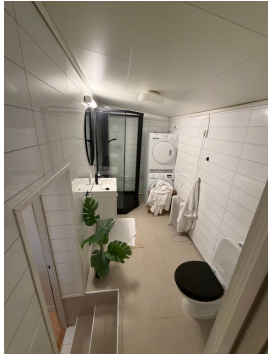
1. ETASJE > BAD/VASKEROM - 5.5M2

TG 2 Overflater vegger og himling

- Det er avvik:
- Det er påvist svertesopp i silikofuger.

- Tiltak:
- Fuger bør skiftes ut.

Det er ikke behov for straks tiltak, men grunnet alderen på badet må det påberegnes at tiltak må utføres på sikt.

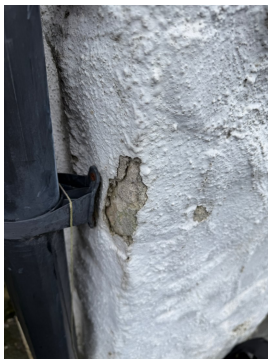
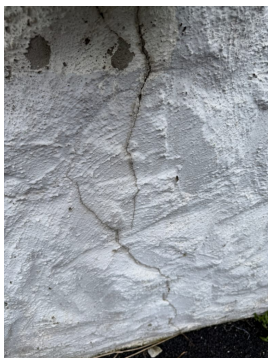
- Det er påvist sprekker i murte/pussede fasader.

- Lokal utbedring må utføres.
