# Tilstandsrapport

Boligbygg med flere boenheter

Furulundveien 40, 1920 SØRUMSAND

Befaringsdato: 03.04.2025

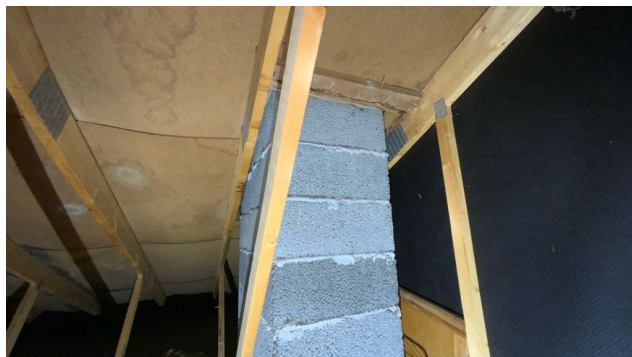
- Det er fra loft/kryploft påvist indikasjoner på at det er punktering av dampspærre, som medfører svekket effekt av dampspærrefunksjonen.
- Det er påvist avvik rundt gjennomføringer i takflaten.
- Det er påvist fuktskjolder i undertak/takkonstruksjon.

Kontroll rundt pipeløp.

- Lokal utbedring bør utføres.

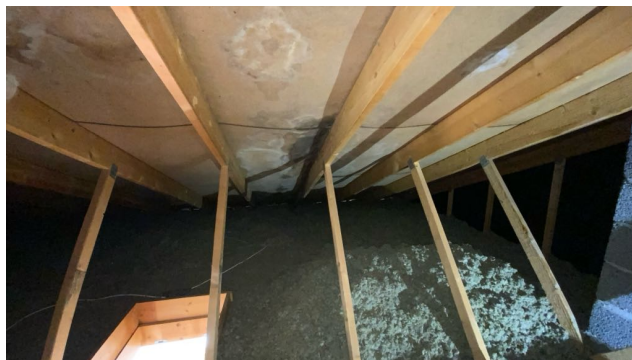
Det er påvist fuktskjolder i undertak/takkonstruksjon.

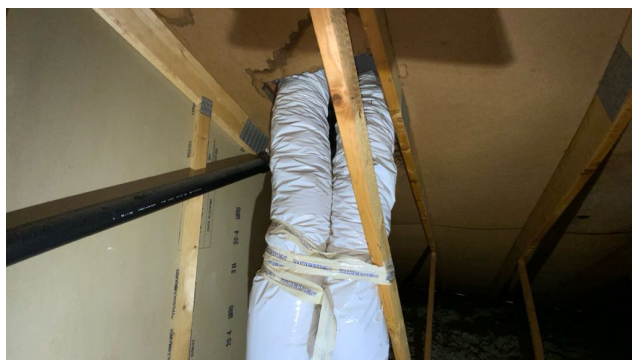
Kontroll rundt rørgjennomføringer. Det er påvist fuktskjolder i undertak/takkonstruksjon.

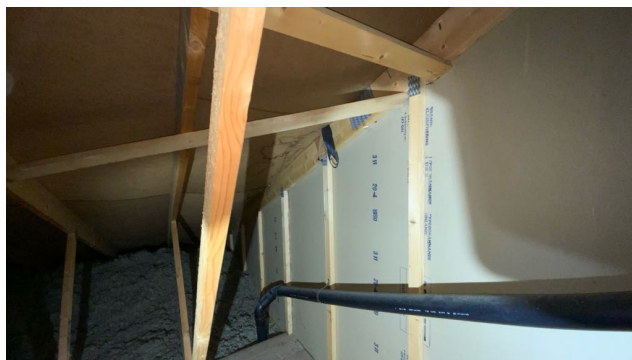
Brannkasse 1 meter ut fra vegg bør opparbeides for tilfredsstillende sikring.

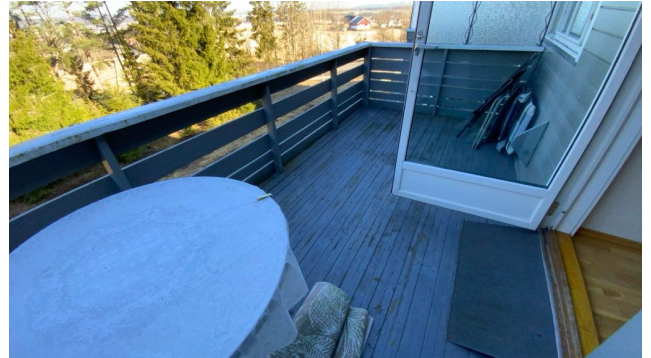
Det er værslitt/oppsprukket trevirke/trepaneler.

- Lokal utbedring/utskiftning bør utføres.
- Det er ikke krav om utbedring av rekkverkshøyde opp til dagens forskriftskrav.

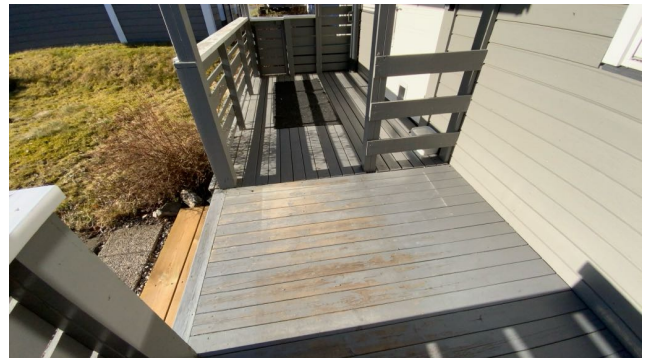
Det er værslitt/oppsprukket trevirke/trepaneler.

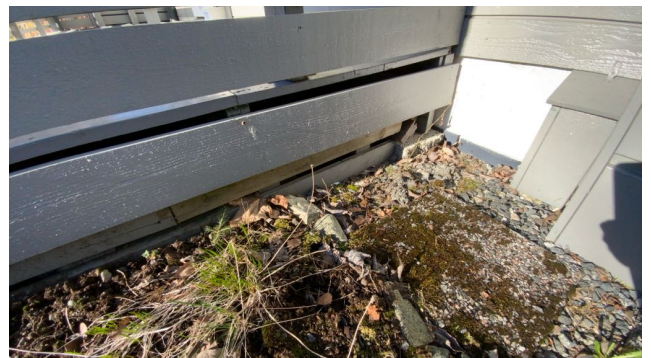
Kontroll av fundament.

Utbedringer av fundamenter på sikt er påregnelig.

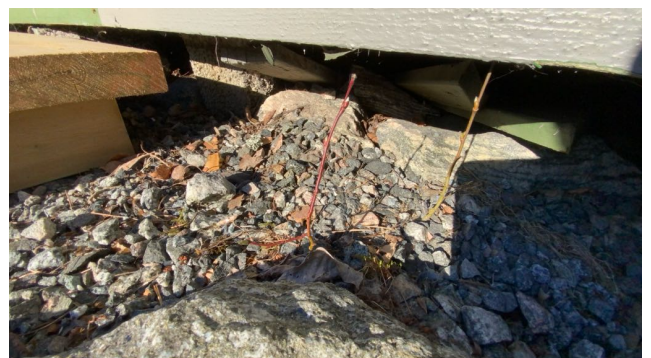
Kontroll av fundament.

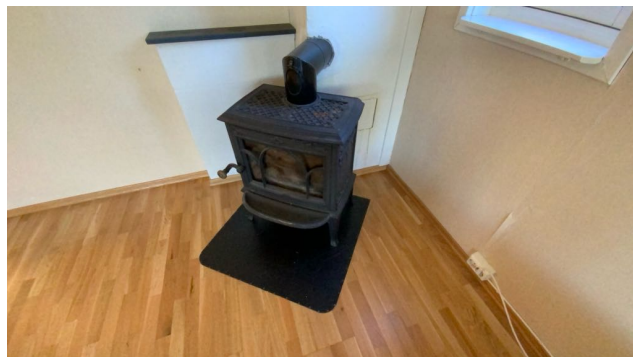
Besiktigelse av ildsted.

- Tidspunkt for piperehabilitering nærmer seg.

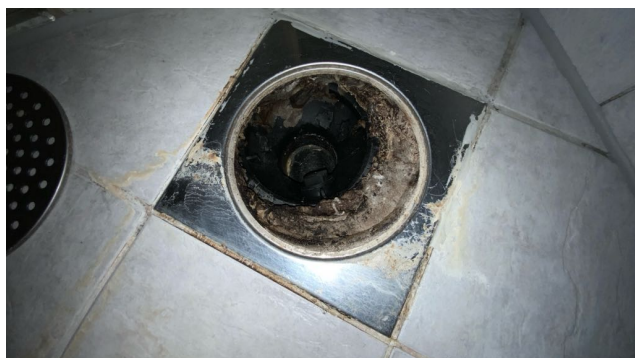
- Det er påvist at høydeforskjell fra topp slukrist til gulv/synlig topp membran ved dørterskel er mindre enn 25 mm.
- Det er påvist at noen fliser har bom (hulrom under).
- Det er påvist avvik i fallforhold til sluk i forhold til krav i forskrift på byggetidspunktet.

Kontroll av sluk.

- Overvåk tilstanden jevnlig. For å få tilstandsgrad 0 eller 1 må tettesjiktet skiftes ut, men tidspunktet for når dette er nødvendig er vanskelig å si noe om.
- Installering av tett dusjkabinett anbefales.
- Overvåk tilstanden jevnlig. For å få tilstandsgrad 0 eller 1 må slukløsningen skiftes ut og sannsynligvis må også membransjiktet skiftes/utbedres. Det er imidlertid vanskelig å si noe om tidspunktet for når dette er nødvendig.

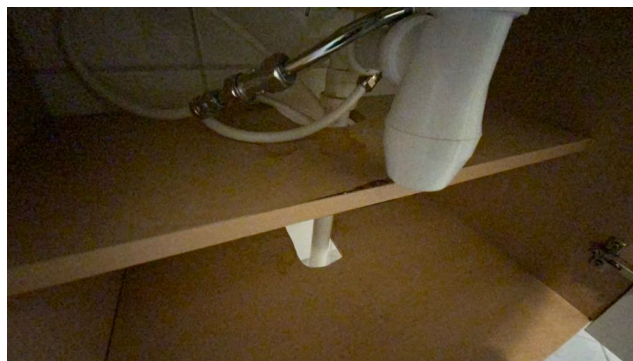
- Det er påvist skader på innredning.

Det er påvist skader på innredning.

- Lokal utbedring må utføres.
- Det er ikke behov for utbedringstiltak.

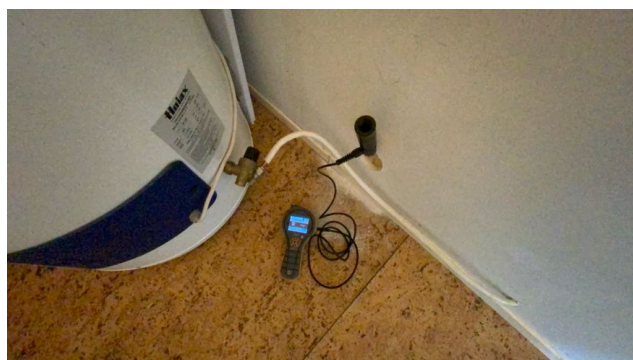
Hulltaking er foretatt uten å påvise unormale forhold. Hulltaking er foretatt ved/i Bod.

Utført hulltaking.

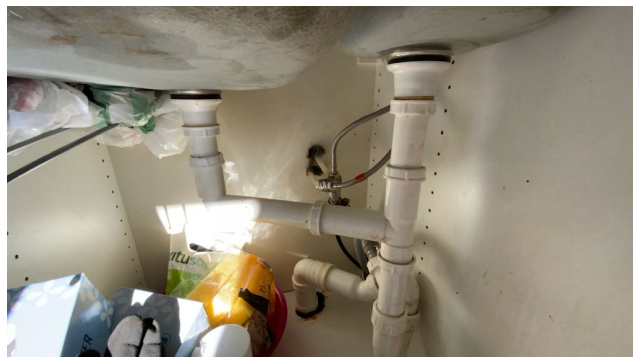
Besiktigelse av rørøpplegg.

- I forbindelse med oppgradering av våtrom vil det være naturlig med utskifting av rør.
- Det er ikke behov for utbedringstiltak siden anlegget fungerer i dag, men ut ifra alder kan skader plutselig oppstå på eldre anlegg.
- Tidspunkt for utskifting av vannledninger nærmer seg.
