# Vakker og påkostet arkitekttegnet eiendom med praktfull beliggenhet på Asakåsen.

# gnr. 82, bnr. 26

Befaringsdato: 03.09.2024

Rapportdato: 25.09.2024

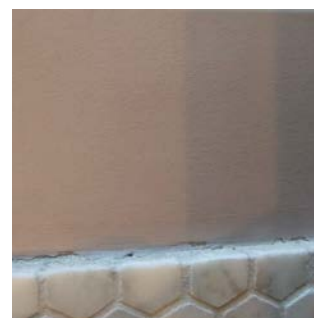
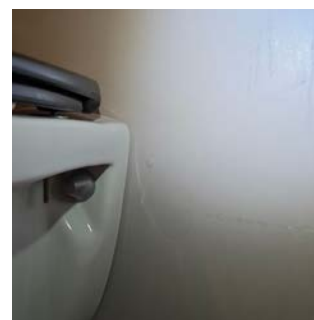
#### Vurdering av avvik:

Noe synlig avskalling av maling og sprekker i silikonfuger.  
Det er ikke membran på vegger, kun våtromsmaling benyttet.

Vegger bør oppgraderes med fuktbestandige materialer (membran) for å oppnå dagens standard og krav.

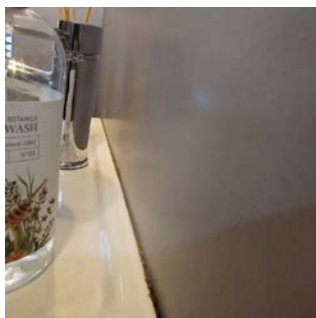
#### Vurdering av avvik:

- Det er avvik:

Det bør etableres silikonfuge i overgang servant/vegg for å unngå fukt bak innredningen.

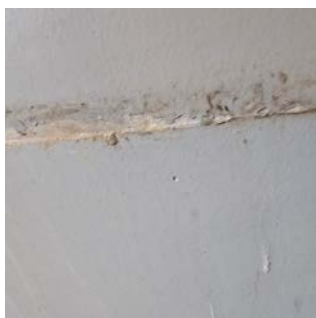
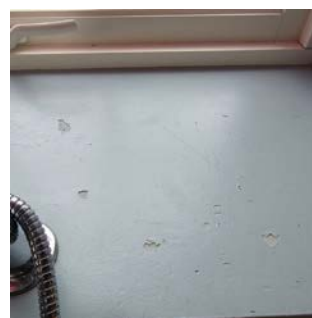
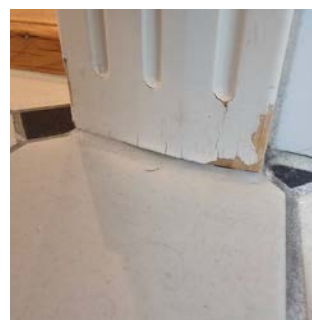
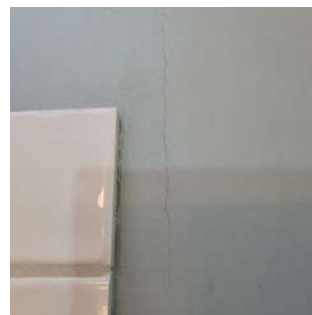
#### Vurdering av avvik:

- Det er påvist at flisfuger har riss/sprekker.

Merker/hakk/riss i vinduskarm og vegger.

Vegger bør oppgraderes med fuktbestandige materialer (membran) for å oppnå dagens standard og krav.
