# Tilstandsrapport

Boligbygg med flere boenheter

Jongsstubben 11 , 1337 SANDVIKA

Befaringsdato: 18.01.2026

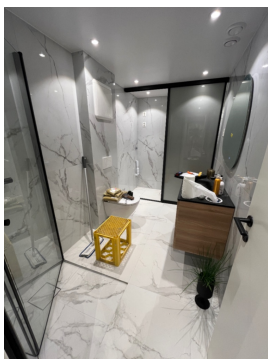
#### Generell

Nytt baderom fra 2025/26.  
Dusjhjørne med dører i glass. Vegghengt toalett med innebygget sistene. Rør i rør plassert i lukket fordelerskap over toalettsistene. Skuffeinnredning med heldekkende servant og ett-greps blandebatteri. Varmtvannstank og opplegg for vaskemaskin er plassert bak skyvedører.

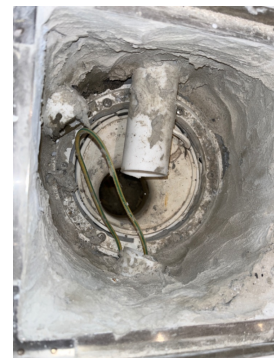
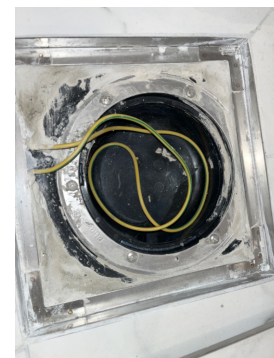
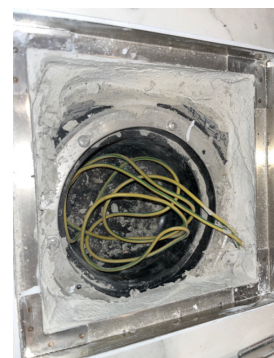
## ! TG 0 Sluk, membran og tettesjikt

Banemembran synlig under klemring i hovedsluk. 2stk hjelpesluk, ett ved bereder og ett ved dusj.  
Viktig å merke seg at membran er en bygningsdel som har en naturlig slitasje over tid med en forventet levetid. Membranen ligger skjult i konstruksjonen og kan ikke undersøkes uten å gjøre destruktive inngrep ved å demontere fliser.

Membran er dokumentert med faktura, bilder og sjekklistes.

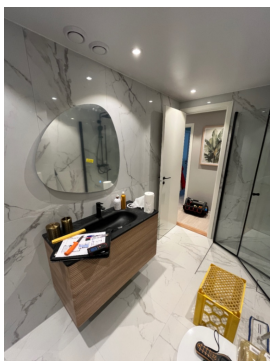
## ! TG 0 Sanitærutstyr og innredning

Dusjhjørne med dører i glass.  
Vegghengt toalett med innebygget sistene.  
Skuffeinnredning med heldekkende servant og ett-greps blandebatteri.  
Varmtvannstank og opplegg for vaskemaskin er plassert bak skyvedører.

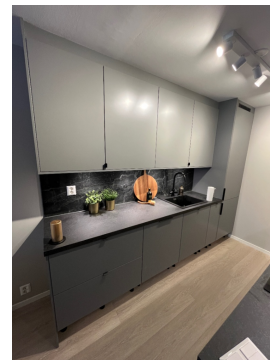
### TG 0 Overflater og innredning

Kjøkkeninnredning med glatte fronter fra Norema. Kjøkkenet er nytt i 2025. Benkeplate i laminert spon, med nedfelt sort kum med ett-greps blandebatteri. Integrert kjøl/frys, komfyr, mikrobølgeovn og oppvaskmaskin. Integrert ventilator i kokeplate med kullfilter som avtrekk. Det registreres normalt vanntrykk med god avrenning fra vannkran. Vann-og avløpsrør av plast. Det er montert automatisk lekkasjevarsler og komfyrvakt for kokeplate.

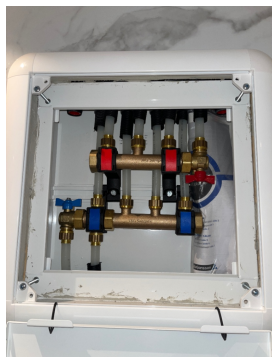
### TG 1 Vannledninger

Rør i rør med fordelerskap bygget inn i vegg på baderommet. Stengeventiler i rørskapet som fungerer etter hensikten. Dokumentasjon er fremlagt i form av sjekklister og beskrivelser fra utførende.
