Tilstandsrapport

Boligbygg med flere boenheter

Jongsstubben 11 , 1337 SANDVIKA

Befaringsdato: 18.01.2026

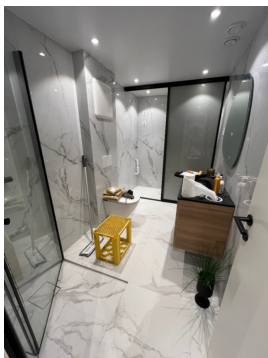
Nytt baderom fra 2025/26.
Dusjhjørne med dører i glass. Vegghengt toalett med innebygget systerne. Rør i rør plassert i lukket fordelerskap over toalettsysterne. Skuffeinndredning med heldekkende servant og ett-greps blande batteri. Varmtvannstank og opplegg for vaskemaskin er plassert bak skyvedører.

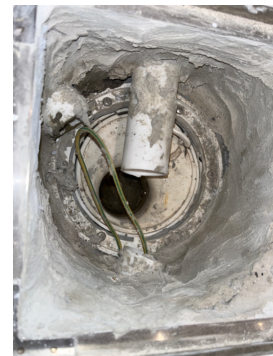
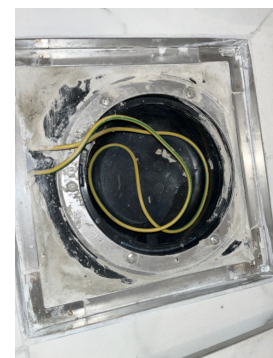
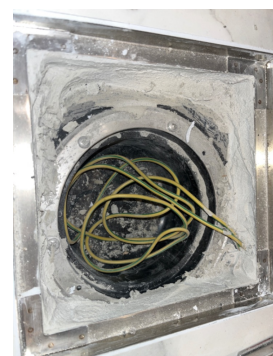
! TG 0 Sluk, membran og tettesjikt

Banemembran synlig under klemring i hovedsluk. 2stk hjelpesluk, ett ved bereder og ett ved dusj.

Membran er dokumentert med faktura, bilder og sjekklister.

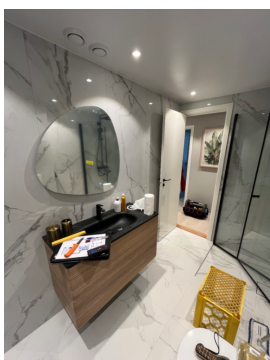
TG 0 Sanitærutstyr og innredning

Dusjhjørne med dører i glass.
Vegghengt toalett med innebygget sisterne.
Skuffeinndredning med heldekkende servant og ett-greps blandebatteri.
Varmtvannstank og opplegg for vaskemaskin er plassert bak skyvedører.

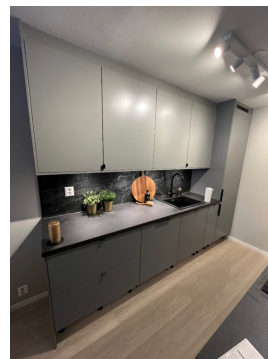
TG 0 Overflater og innredning

Kjøkkeninnredning med glatte fronter fra Norema. Kjøkkenet er nytt i 2025. Benkeplate i laminert spon, med nedfelt sort kum med ett-greps blandebatteri. Integrert kjøp/frys, komfyr, mikrobølgeovn og oppvaskmaskin. Integrert ventilator i kokeplate med kullfilter som avtrekk. Det registreres normalt vanntrykk med god avrenning fra vannkran. Vann- og avløpsrør av plast. Det er montert automatisk lekkasjevarsler og komfyrvakt for kokeplate.
