Tilstandsrapport

📍 Nordtvetveien 17 , 0952 OSLO

gnr. 93, bnr. 235

Befaringsdato: 17.04.2026

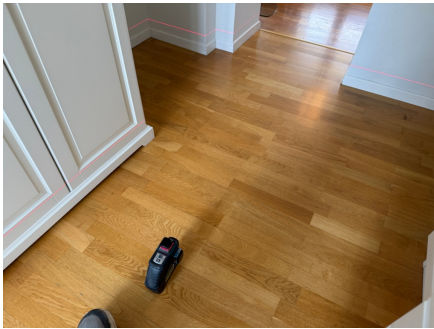
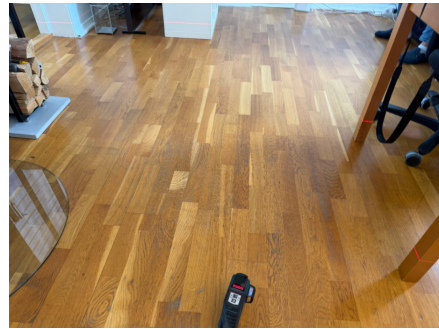
Vurdering av avvik:

- Målt høydeforskjell på mellom 10 - 20 mm innenfor en lengde på 2 meter. Tilstandsgrad 2 gis med bakgrunn i standardens krav til godkjente måleavvik.

Det er registrert noen skjevheter.
Det er flere rom som er nivilert, ikke alle rom med avvik blir nevnt

Ved enkel nivellering av :
Stue er det registreres et høydeavvik på ca. 1cm.
Kjøkken er det registreres et høydeavvik på ca. 1cm.

Tiltak:

Utbedring kan innebære oppretting av gulv eller justering av underliggende konstruksjon.

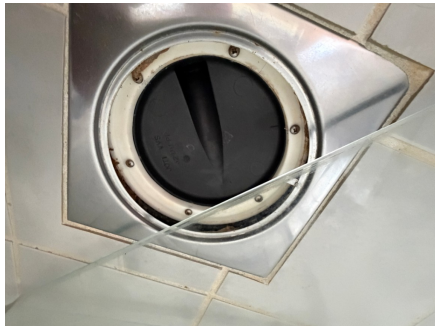
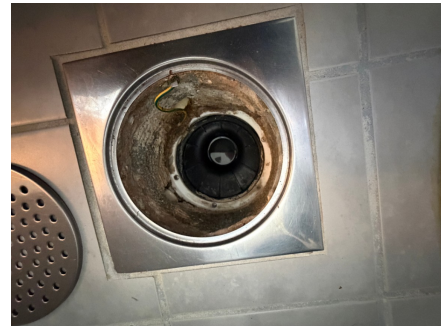
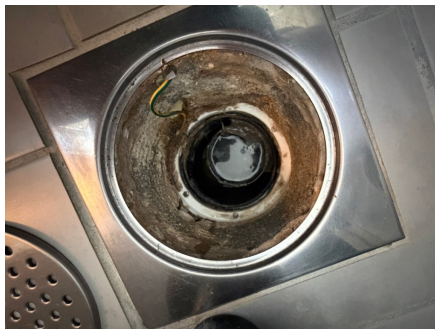
Vurdering av avvik:

- Det er påvist sprekker i fliser.
- Det er vindu/dør med ikke fuktbestandige materialer i våtsonen (ved vask, dusj, badekar, osv.), løsningen eller byggematerialet er uegnet.

Dør er plassert nærmere enn 1 meter fra våtzone, noe som gir økt risiko for fuktskader på dør/ karm. Det anbefales tiltak for å beskytte døren og redusere fuktbelastningen

En sprukket flis kan føre til at vann trenger inn bak flisen dersom membranlaget under er skadet eller har redusert funksjon. Dette kan på sikt medføre fuktinntrengning, oppfukning av konstruksjoner og risiko for skjulte skader i vegg- eller gulvkonstruksjonen.

Redusert evne til å hindre fuktinntrengning i konstruksjonen. Dersom fugene svekkes ytterligere, øker risikoen for vannskader i underliggende konstruksjoner og tilstøtende rom.

Dersom membranen er skadet: foreta lokal utbedring eller vurdere større rehabilitering av våtrommet avhengig av skadeomfang.

Fugene bør skiftes ut eller repareres. Det anbefales å fjerne gammel fugemasse og legge ny, samt kontrollere tilstøtende overflater for tegn til fuktskader

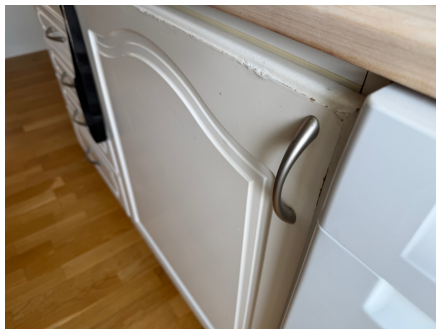
Vurdering av avvik:

- Det er avvik:

Kjøkken fremstår med noe slitasje, men vurderes å være i tilfredsstillende funksjonell stand. Ingen unormale fuktverdier ble påvist i utsatte soner.

Tiltak:

Vedlikehold som justering av hengsler og eventuell utskifting av slitte deler kan utføres. På lengre sikt bør utskifting av innredningen vurderes for å opprettholde funksjon og estetikk.
