# Tilstandsrapport

📍 Sørlandsvegen 114, 8640 HEMNESBERGET

# gnr. 65, bnr. 1, fnr. 79

Befaringsdato: 08.12.2023

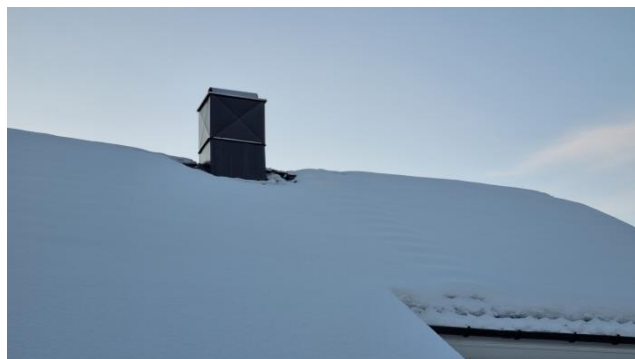
Taket var ved befaring dekket av snø.

Det bør gjøres nærmere undersøkelser av taktekket når det ikke er dekket av snø.

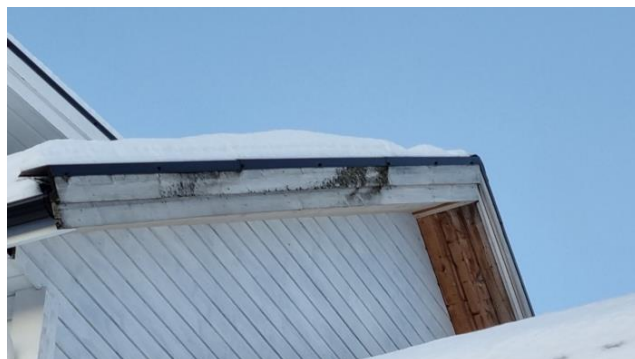
Kassebord er ikke overflatebehandlet.

Overflatebehandling av kassebord bør påregnes.

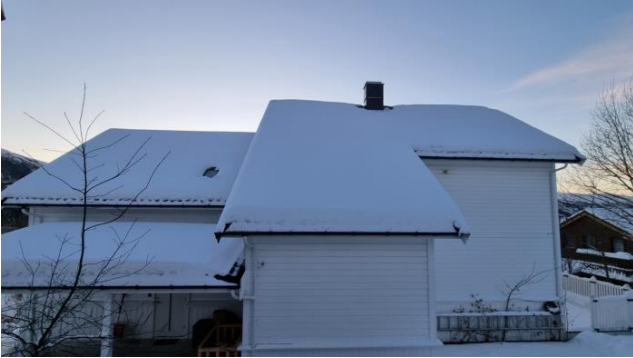
Det er ikke montert snøfangere.

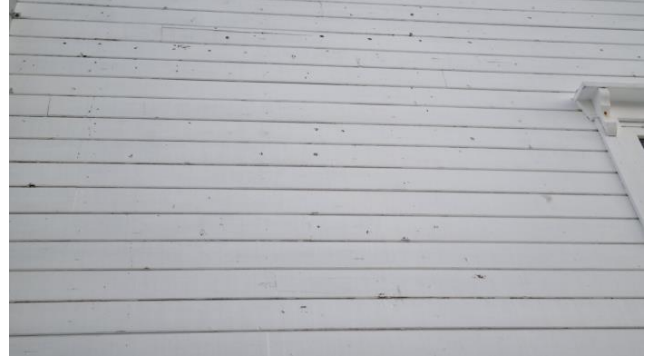
Kledning er noe værslitt (fasade mot vest).

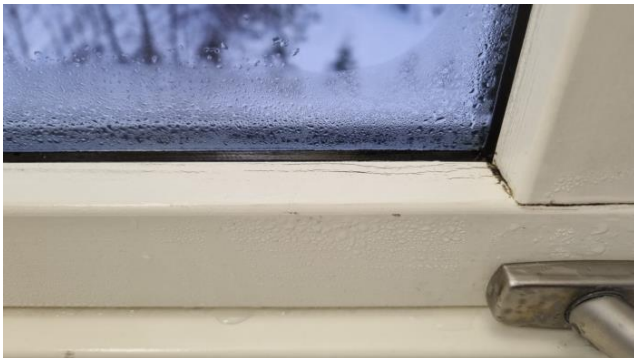
- Det er påvist at enkelte vinduer er vanskelig å åpne/lukke.
- Det er påvist tegn på innvendig kondensering av enkelte vindusglass.
- Karmene i vinduer er slitte og det er sprekker i treverket.

Det er innvendig kondensering på vinduer i tilbygget utleiedel og vindu på soverom i loftetasje er vanskelig å åpne/lukke.

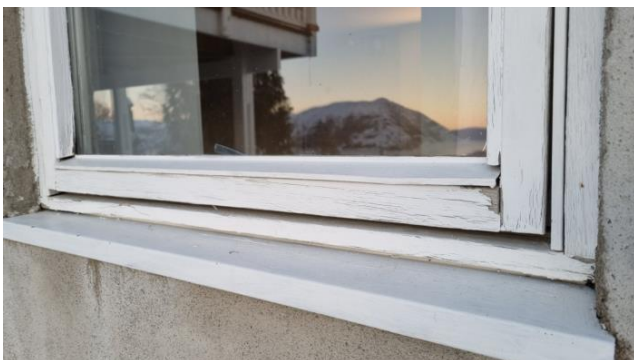
Vindu er utvendig værslitt (sokkeletasje).

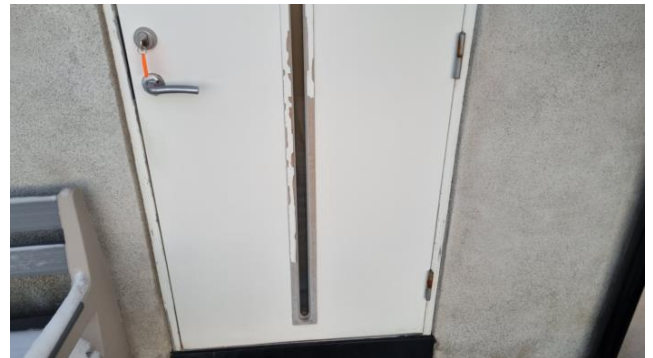
Inngangsdør til sokkeletasje er værslitt.

Utskifting av inngangsdør til sokkeletasje bør påregnes på sikt.

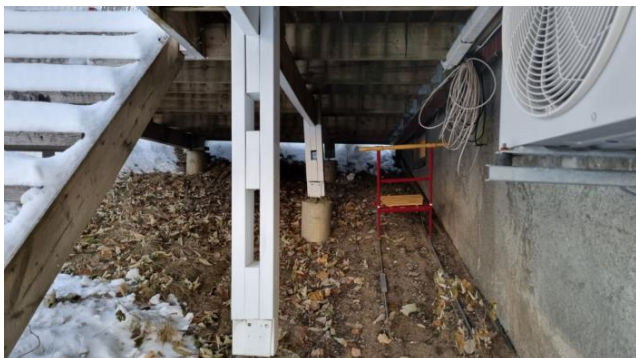
Det er skjevheter i søyler.

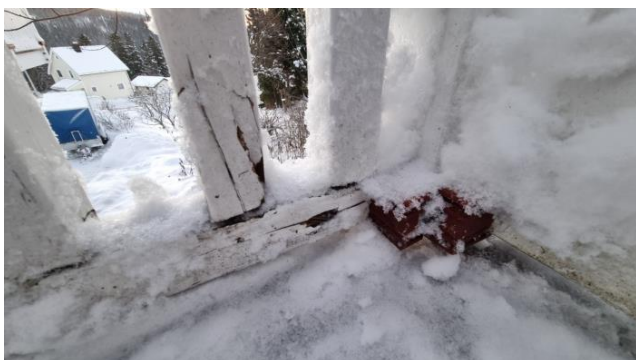
- Det er påvist fukt/råteskader i konstruksjonen.
- Rekkverket er for lavt i forhold til dagens krav til rekkverkshøyder.

Det er råteskader i rekkverk.

- Råteskadede konstruksjoner må skiftes ut.
- Det er ikke krav om utbedring av rekkverkshøyde opp til dagens forskriftskrav.

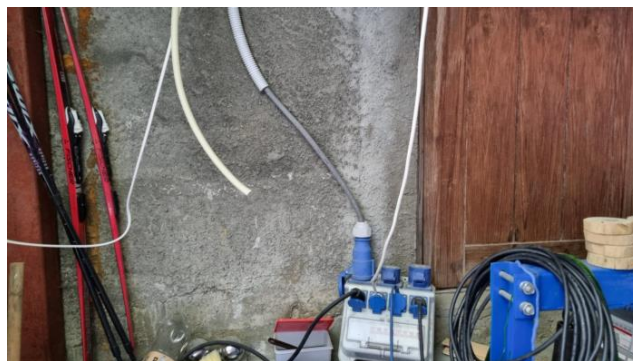
Provisorisk løsning for strøm til garasjerommet.

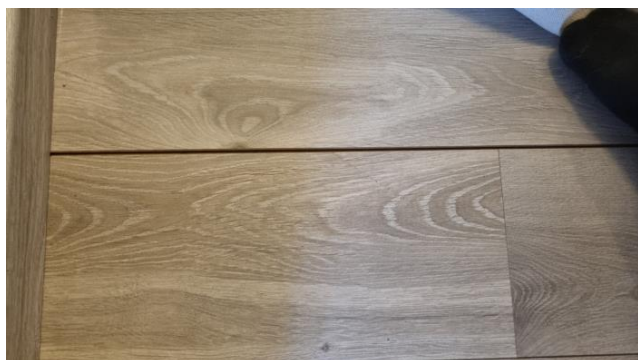
Det er sprekk i laminat mellom gang og stue.

Det er sprekk i laminat.

Det er ikke behov for noen umiddelbare tiltak for å lukke avviket.

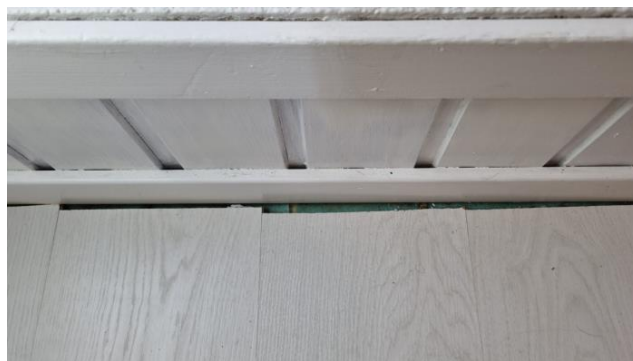
Ikke tilfredsstillende avslutning av gulv.

Oppgraderinger av innvendige overflater anses ikke som umiddelbart påkrevd.

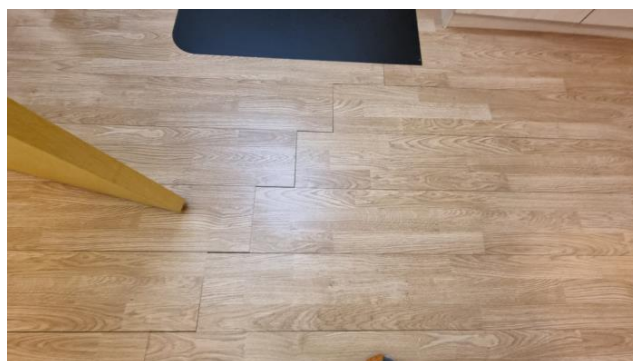
Glipper i skjøter.

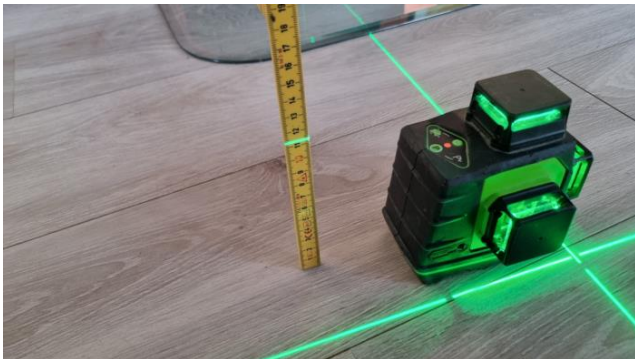
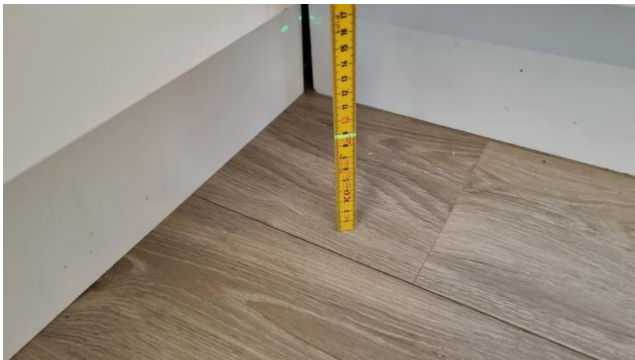
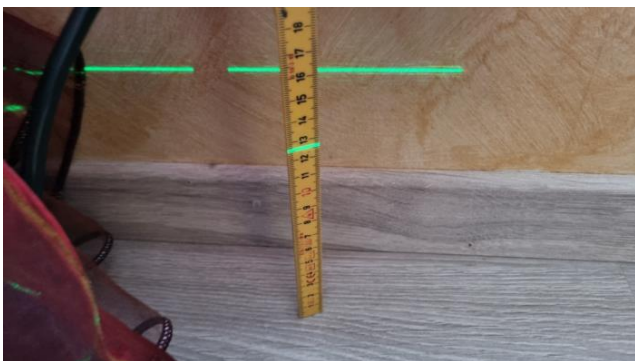
- Målt høydeforskjell på over 30 mm gjennom hele rommet. Tilstandsgrad 3 gis med bakgrunn i standardens krav til godkjente måleavvik.
- Målt høydeforskjell på over 20 mm innenfor en lengde på 2 meter. Tilstandsgrad 3 gis med bakgrunn i standardens krav til godkjente måleavvik.

Største målte planavvik i gulv spisestue, stue og kjøkkenområdet innenfor en diameter av 2 meter er 24 mm, og største målte planavvik i hele dette området er 46 mm.

Største målte planavvik i gulv entréen innenfor en diameter av 2 meter er 33 mm, og største målte planavvik i hele entréen er 42 mm.

Kontroll av planavvik.

- For å få tilstandsgrad 0 eller 1 må høydeforskjeller rettes opp. Det vil imidlertid sjelden være økonomisk rasjonelt som et enkeltstående tiltak i en bolig som dette. Dersom boligen en gang skal renoveres, kan man vurdere slike tiltak.

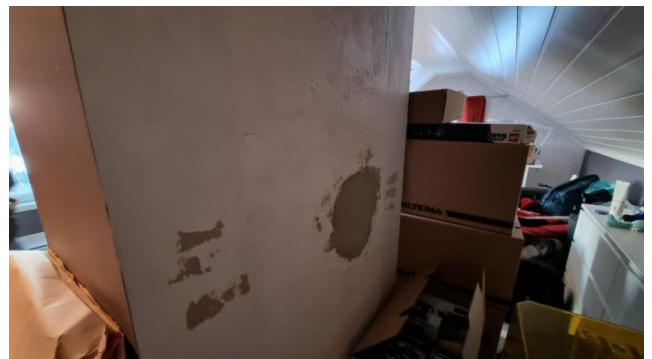
Tetting av hull i pipeløp.

Det bør utføres inspeksjon av tett hull i pipeløp av feievesenet.

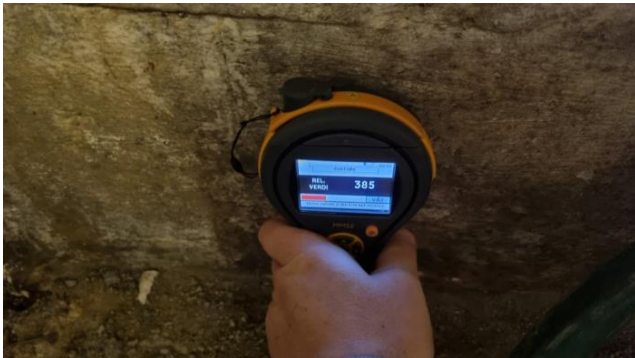
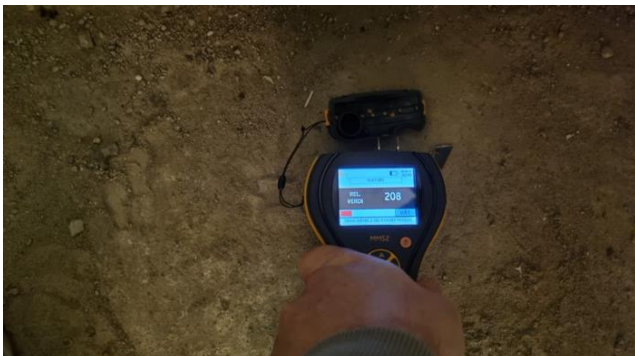
Det ble registrert forhøyde fuktverdier.

Det ble registrert forhøyde fuktverdier i rom under terreng.

Overvåk tilstanden.

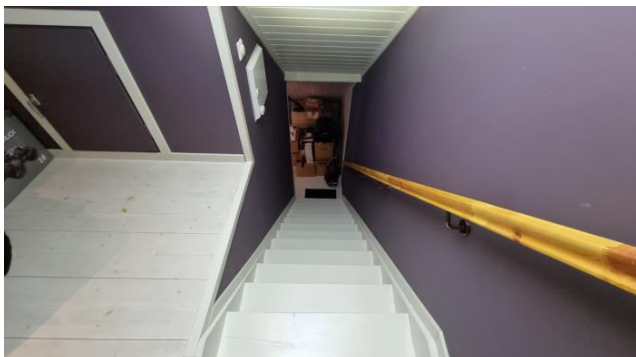
Trapp mellom 2. etasje og loftetasje. Det mangler rekkverk mot knevegg for utsparring for trappeløp.

- Rekkverk må monteres for å lukke avviket.

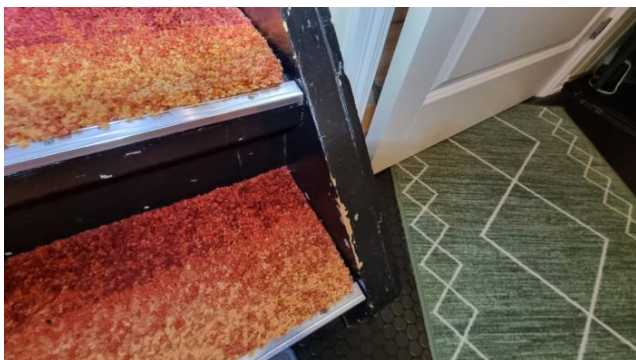
Sår/hakk i trappevange på trapp mellom 1. etasje og 2. etasje.

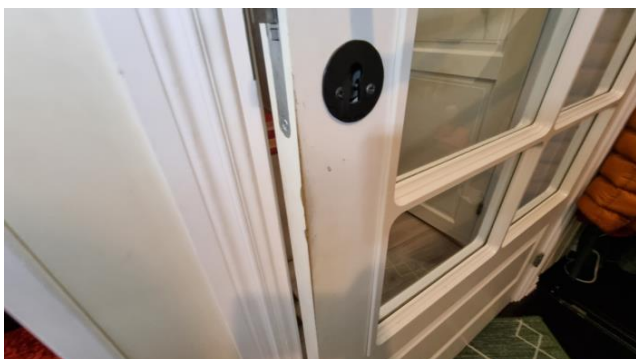
Slitasje på dørblad.

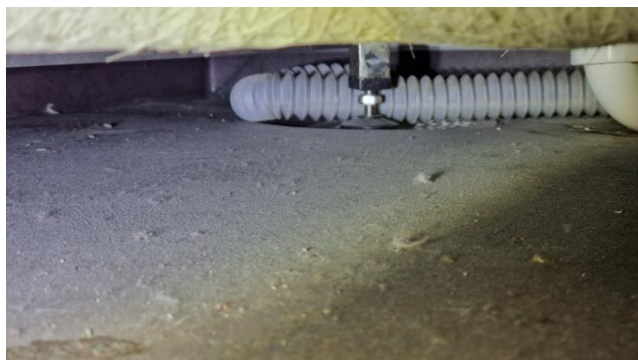
Det er begrenset mulighet for inspeksjon av sluk pga. dusjkabinett.

Nærmere undersøkelse av sluk anbefales.

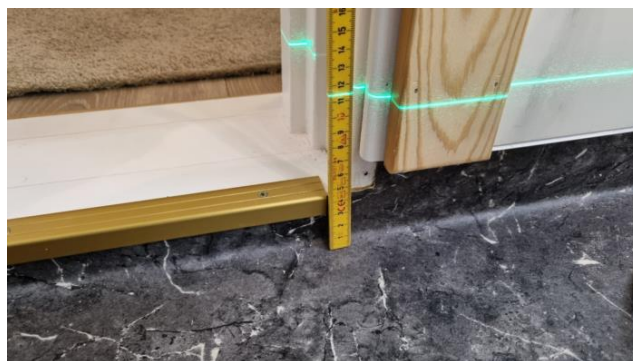
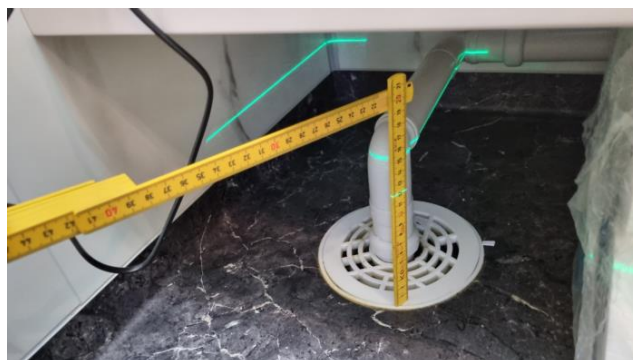
- Det er påvist avvik i fallforhold til sluk i forhold til krav i forskrift på byggetidspunktet.

Kontroll av fall til sluk.

- Våtrommet fungerer med dette avviket.

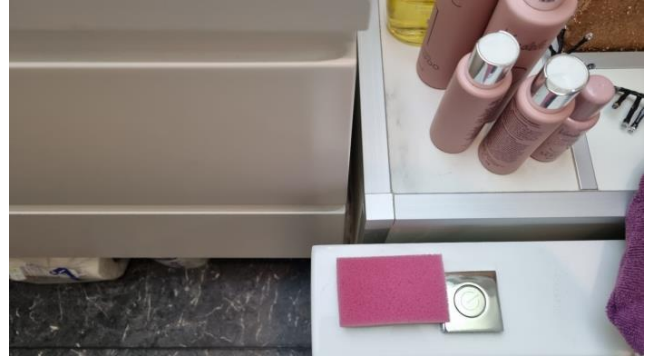
Det er ikke mulig å åpne skuffer på innredningen pga. badekaret.

Utbedring av avvik kan vurderes.

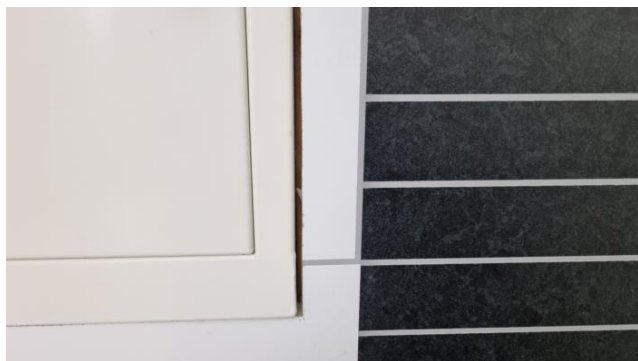
Det er ikke tilfredsstillende tett rundt fordelerskapet.

Det må tettes tilfredsstillende rundt fordelerskapet.

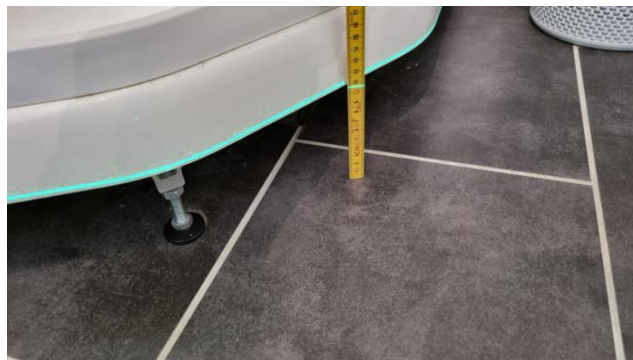
Gulvet har svakt motfall fra sluk.

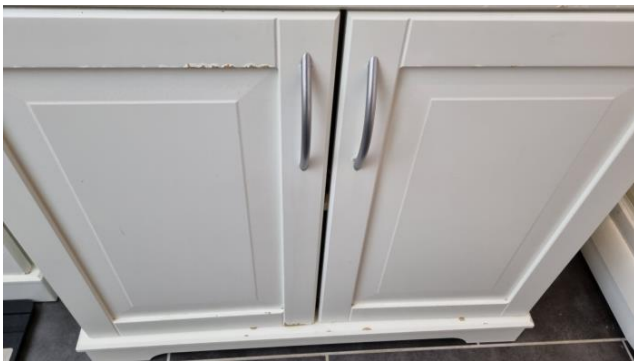
- Det er påvist skader på innredning.

Det er fuktsvell på innredning.

- Det er ikke behov for utbedringstiltak.

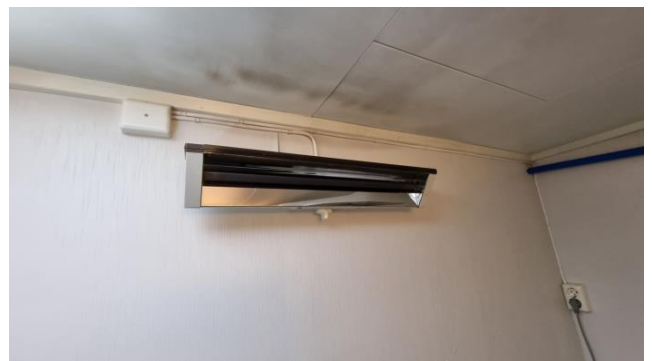
Det er noe misfarging i himling.

Overflatebehandling av himling kan vurderes.

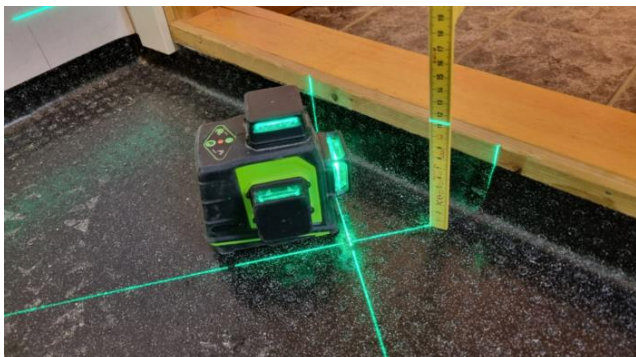
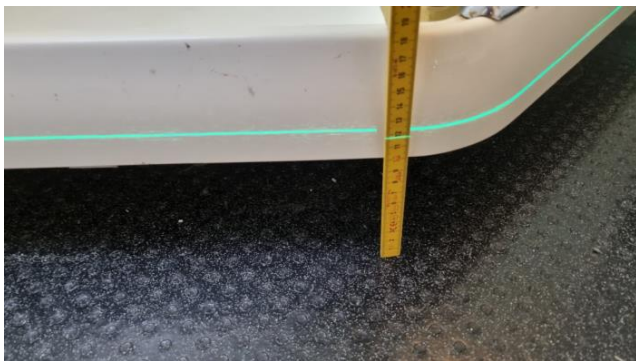
Kontroll av fall til sluk.

I henhold til fall mot sluk, vær oppmerksom ved bruk.  
Overvåk tilstanden i henhold til fuktverdier i gulvet.

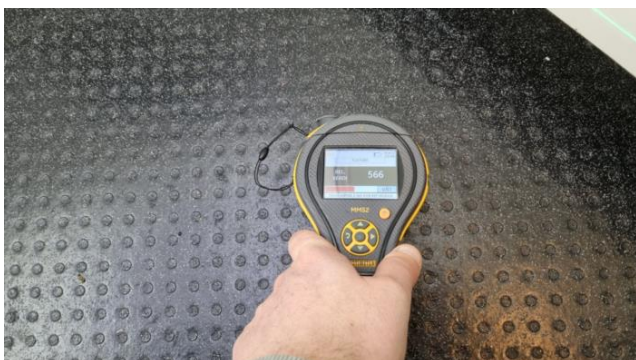
Det ble registrert forhøyde fuktverdier i gulvet.

Det ble registrert forhøyde fuktverdier.

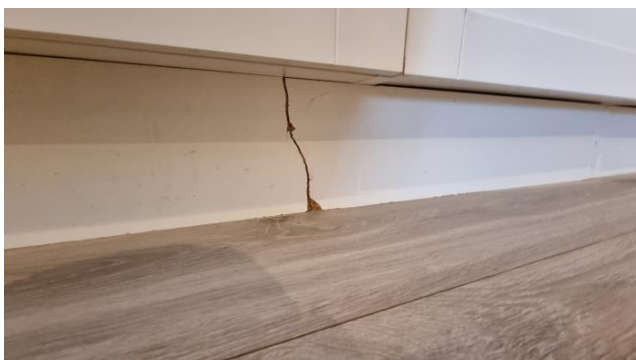
Sprekk i sokkel.

Utskifting av sokkellist kan vurderes.

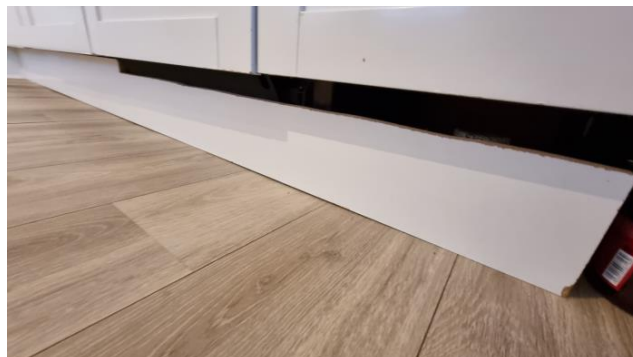
Ufagmessig utførelse av sokkellist.

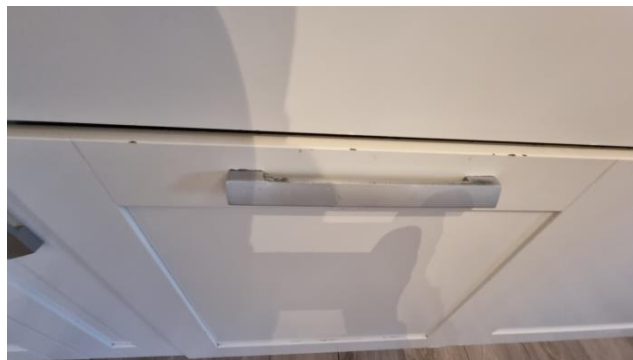
Sår/hakk i front.

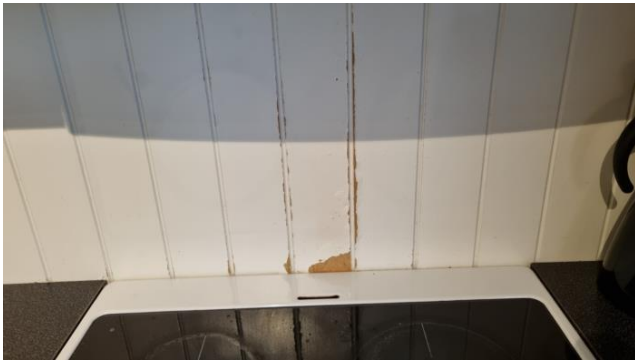
Det er fuktsvell i veggplater bak oppvaskkum og komfyr.

Det er fuktsvell i veggplater.

Det bør monteres materiell som tåler vann/damp på vegger bak oppvaskkum og komfyr.

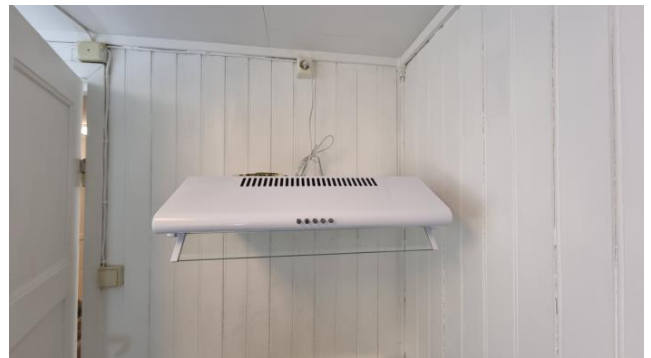
Det er ventilator med kullfilter.

- Om mulig bør det etableres mekanisk/forsert avtrekk ut fra kokesonen.

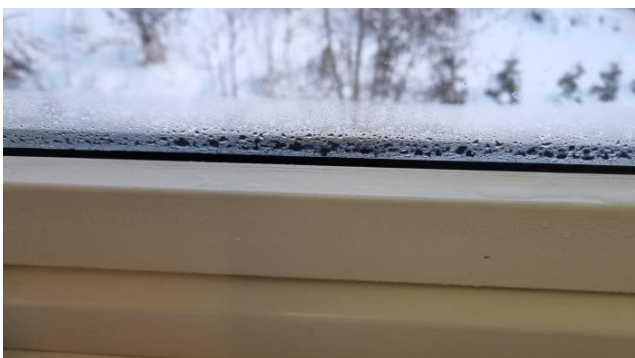
- Det er påvist mangelfull ventilasjon på ett eller flere rom i boligen.

Utleieleilighet har begrenset med ventiler og dette fører til innvendig kondensering på vinduer.

- Det bør etableres veggventiler/vindusventiler i alle oppholdsrom som ikke har det.

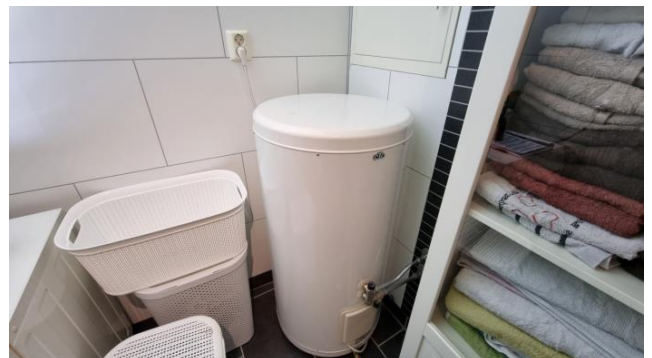
Varmtvannsbereder i utleieleilighet er tilkoblet via stikk.

- Det bør etableres tilfredsstillende el-tilkobling etter gjeldende forskrift.

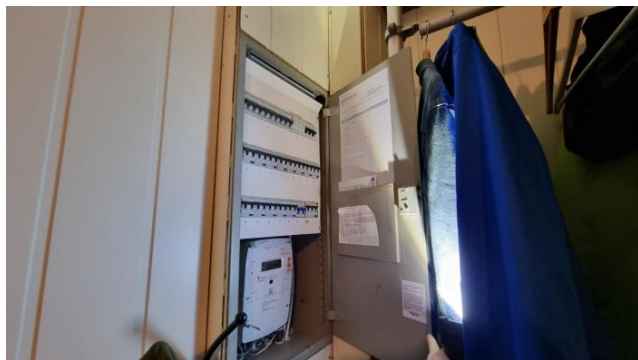
**Det bemerkes at det er sikringer av eldre dato i sokkeletasjen, utskifting av sikringer bør vurderes.**

El-skap plassert i entré/trappegang i hoveddel.

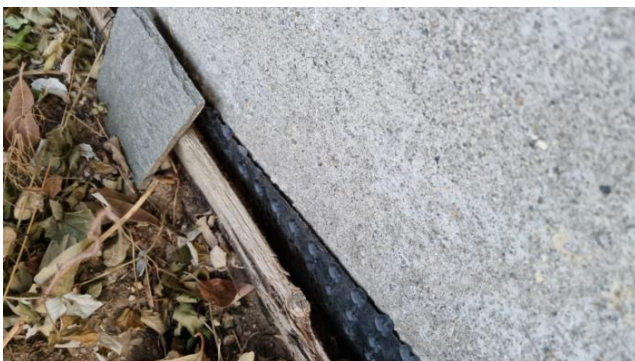
Det mangler klemlist.

Det bør gjøres nærmere undersøkelser av alder og tilstand på drenering. Det må monteres klemlister der det mangler.

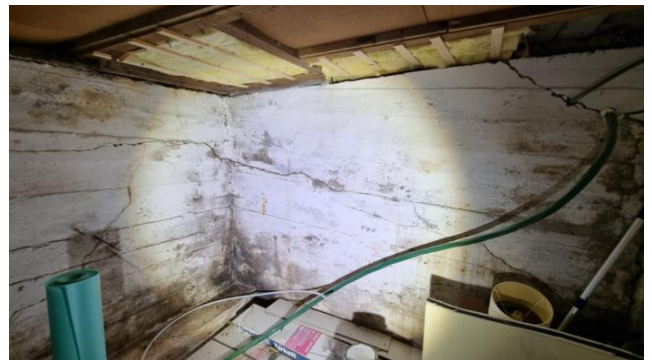
- Grunnmuren har sprekkdannelser.

Det er sprekk i grunnmur.

I henhold til sprekkdannelser i grunnmuren, overvåk tilstanden for å se at den ikke utvikler seg.

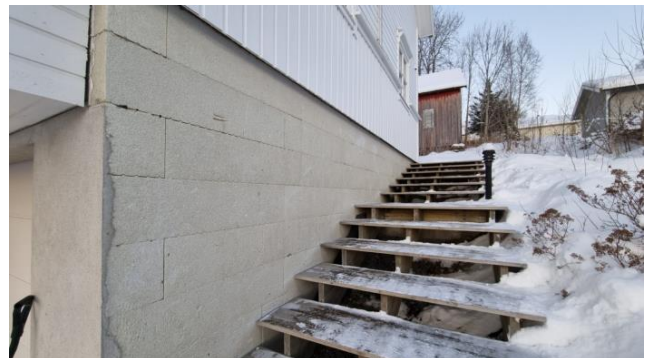
Grunnmur er ikke utvendig pusset og det er fritt eksponert isopor.

Grunnmur må pusses utvendig (se bilde).

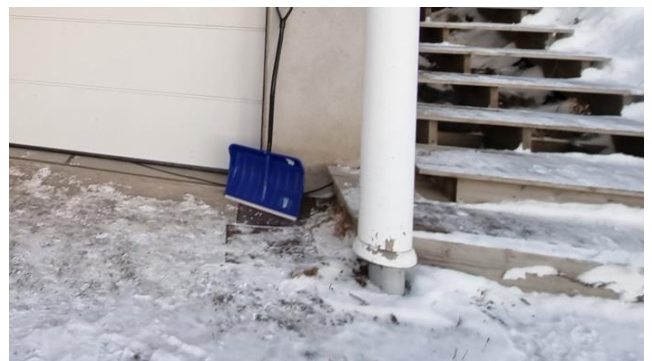
Det er noe skjevheter i fundament.

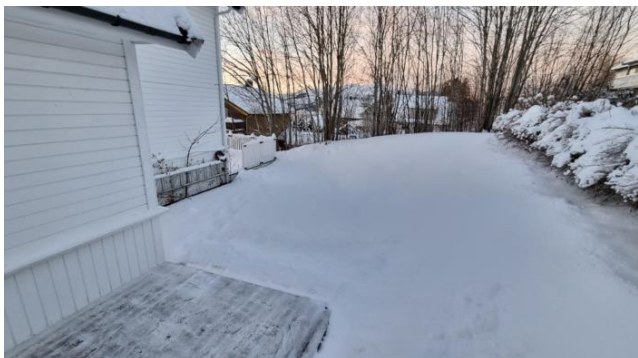
Eier opplyser om at det er gjort justeringer i terreng for å lede vann bort fra bygningskroppen.

- Det bør foretas nærmere undersøkelser av tomta når den er snøfri.
