Sørlandsvegen 114, 8640 HEMNESBERGET

**Stor, påkostet og flott enebolig  
med betydelige leieinntekter.  
Havutsikt, herlige solforhold. Hele  
354kvm BRA!**

# Tilstandsrapport

Befaringsdato: 08.12.2023

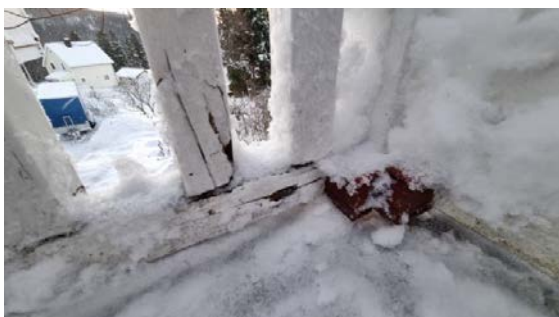
- Det er påvist fukt/råteskader i konstruksjonen.
- Rekkverket er for lavt i forhold til dagens krav til rekkverkshøyder.

Det er råteskader i rekkverk.

- Råteskadede konstruksjoner må skiftes ut.
- Det er ikke krav om utbedring av rekkverkshøyde opp til dagens forskriftskrav.

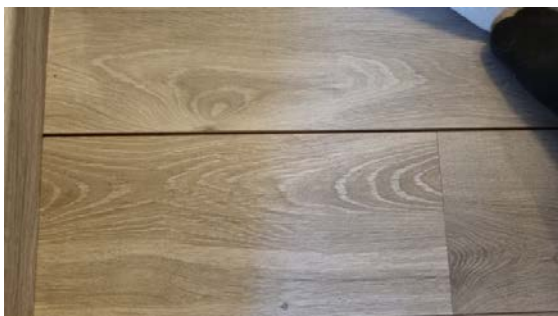
Det er sprekk i laminat mellom gang og stue.

Det er sprekk i laminat.

Det er ikke behov for noen umiddelbare tiltak for å lukke avviket.

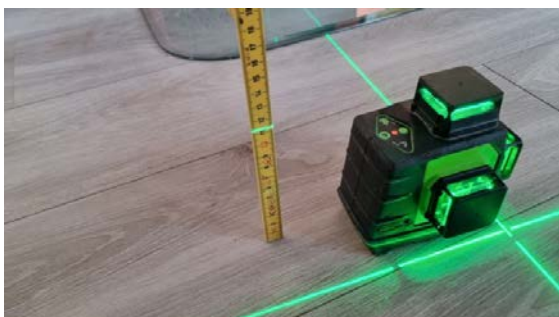
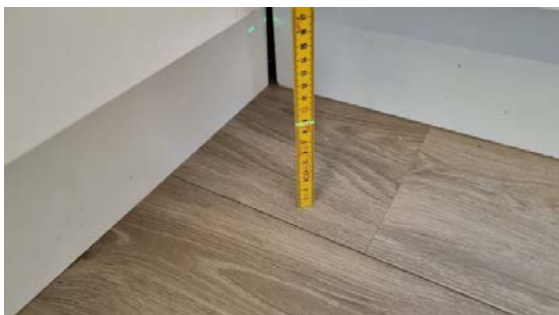
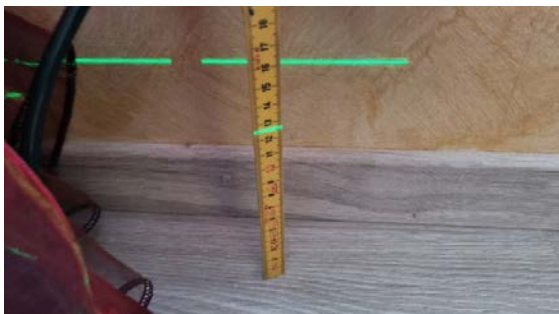
- Målt høydeforskjell på over 30 mm gjennom hele rommet. Tilstandsgrad 3 gis med bakgrunn i standardens krav til godkjente måleavvik.
- Målt høydeforskjell på over 20 mm innenfor en lengde på 2 meter. Tilstandsgrad 3 gis med bakgrunn i standardens krav til godkjente måleavvik.

Største målte planavvik i gulv spisestue, stue og kjøkkenområdet innenfor en diameter av 2 meter er 24 mm, og største målte planavvik i hele dette området er 46 mm.

Største målte planavvik i gulv entréen innenfor en diameter av 2 meter er 33 mm, og største målte planavvik i hele entréen er 42 mm.

Kontroll av planavvik.

- For å få tilstandsgrad 0 eller 1 må høydeforskjeller rettes opp. Det vil imidlertid sjelden være økonomisk rasjonelt som et enkeltstående tiltak i en bolig som dette. Dersom boligen en gang skal renoveres, kan man vurdere slike tiltak.

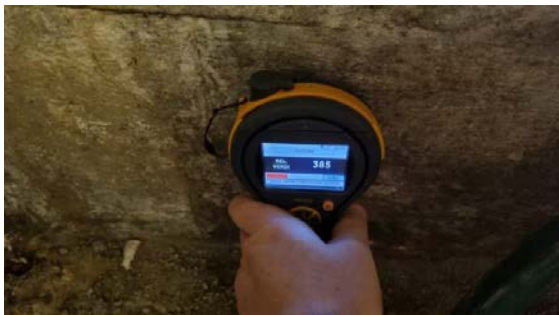
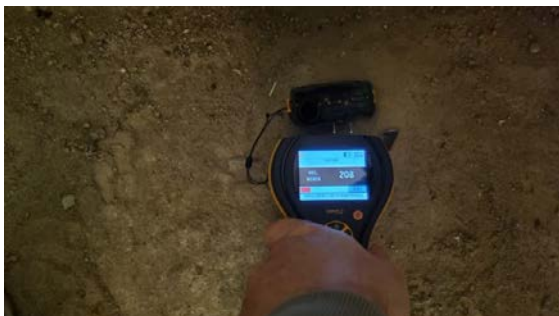
Det ble registrert forhøyde fuktverdier.

Det ble registrert forhøyde fuktverdier i rom under terreng.

Overvåk tilstanden.

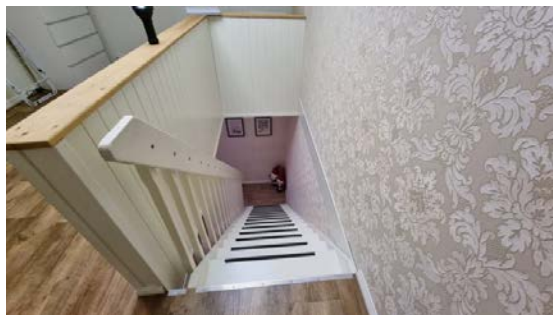
Trappeløp i utleieleilighet.

- Rekkverk må monteres for å lukke avviket.

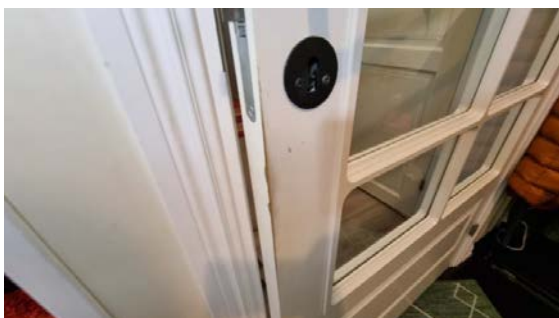
Slitasje på dørblad.

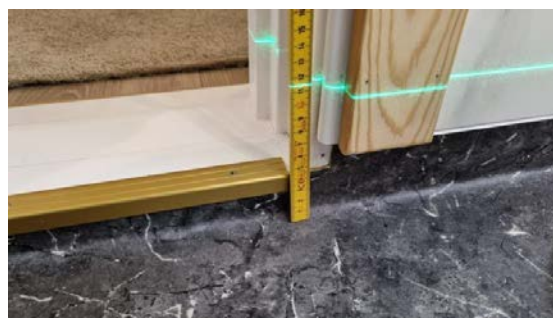
- Det er påvist avvik i fallforhold til sluk i forhold til krav i forskrift på byggetidspunktet.

Kontroll av fall til sluk.

- Våtrommet fungerer med dette avviket.

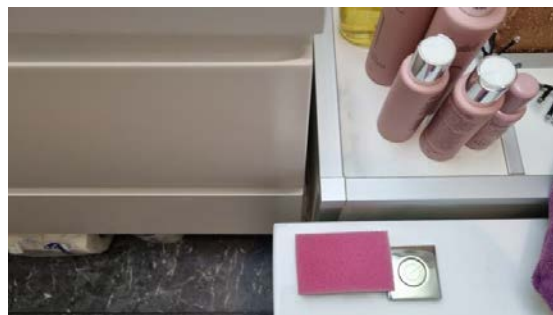
Det er ikke mulig å åpne skuffer på innredningen pga. badekaret.

Utbedring av avvik kan vurderes.

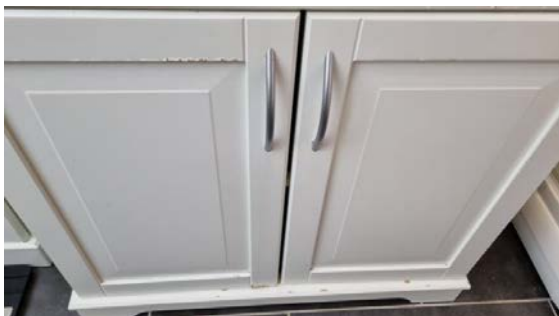
- Det er påvist skader på innredning.

Det er fuktsvell på innredning.

- Det er ikke behov for utbedringstiltak.

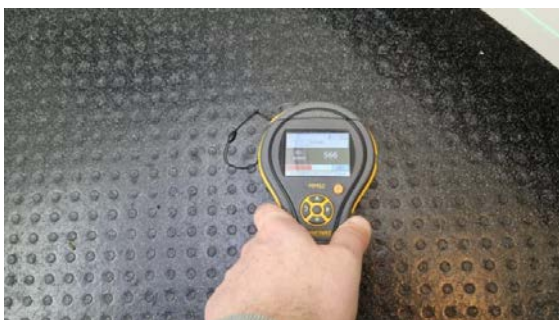
Det ble registrert forhøyde fuktverdier i gulvet.

Det ble registrert forhøyd fuktverdier.

Overvåk tilstanden i henhold til fuktverdier i gulvet.

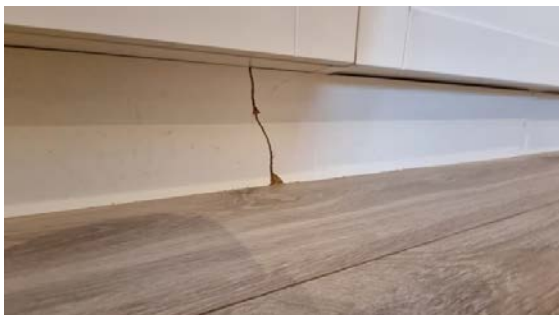
- Det er påvist skader på overflater/kjøkkeninnredning utover normal slitasjegrad.

Sprekk i sokkel.

Utskifting av sokkellist kan vurderes.

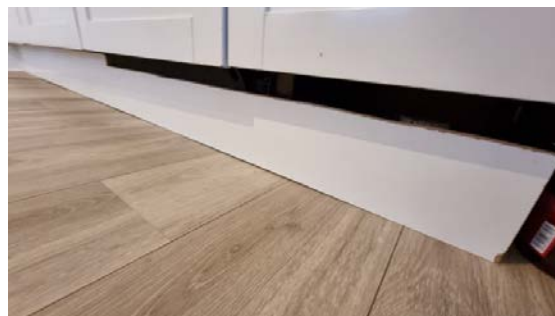
Ufagmessig utførelse av sokkellist.

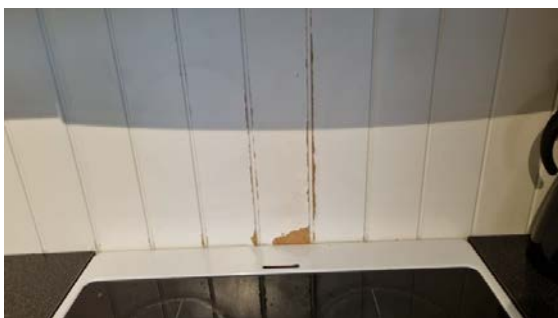
Det er fuktsvell i veggplater bak oppvaskkum og komfyr.

Det er fuktsvell i veggplater.

Det bør monteres materiell som tåler vann/damp på vegger bak oppvaskkum og komfyr.

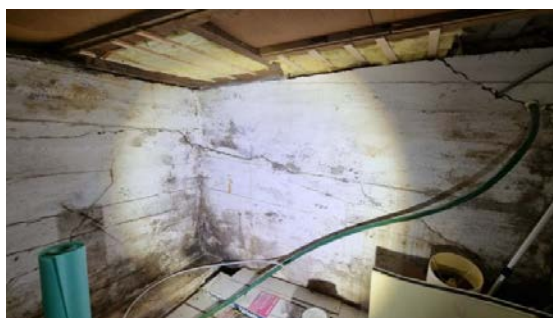
Det er sprekke i grunnmur.

Grunnmur må pusses utvendig (se bilde).

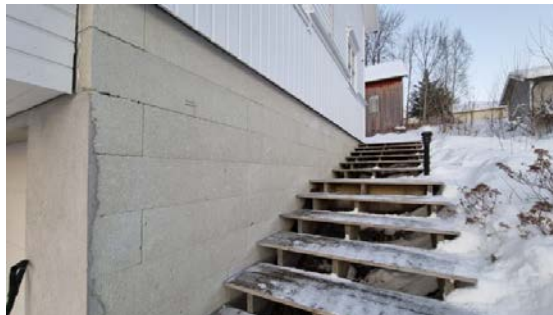
Grunnmur er ikke utvendig pusset og det er fritt eksponert isopor.
