Sørlandsvegen 114, 8640 HEMNESBERGET

**Stor, påkostet og flott enebolig  
med betydelige leieinntekter.  
Havutsikt og herlige solforhold.  
Hele 354m<sup>2</sup> BRA!**

# Tilstandsrapport

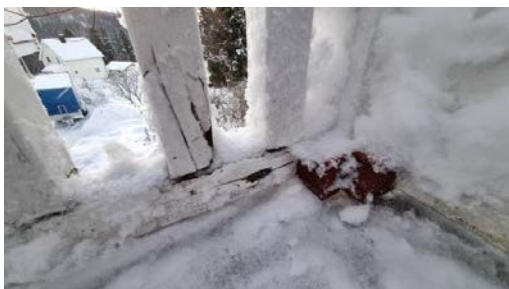
- Det er påvist fukt/råteskader i konstruksjonen.
- Rekkverket er for lavt i forhold til dagens krav til rekkverkshøyder.

Det er skjevheter i søyler.

- Råteskadede konstruksjoner må skiftes ut.

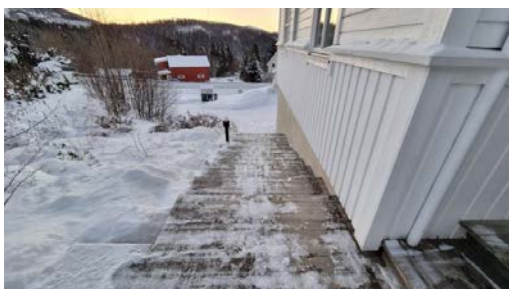
Det er ikke montert håndløper.

- Rekkverk må monteres for å lukke avviket.

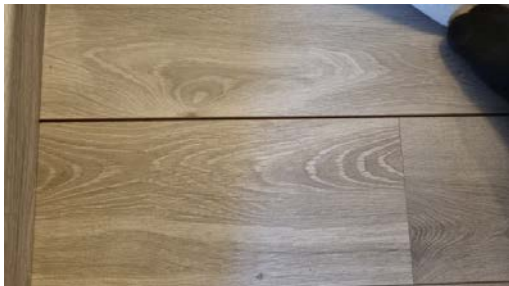
Det er sprekk i laminat mellom gang og stue.

Det er sprekk i laminat.

Det er ikke behov for noen umiddelbare tiltak for å lukke avviket.

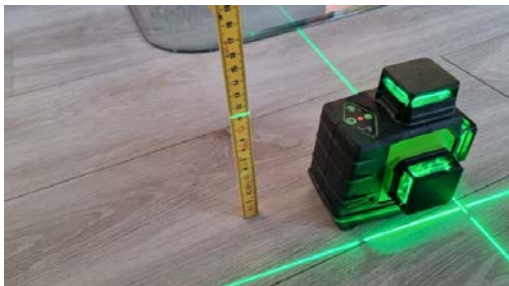
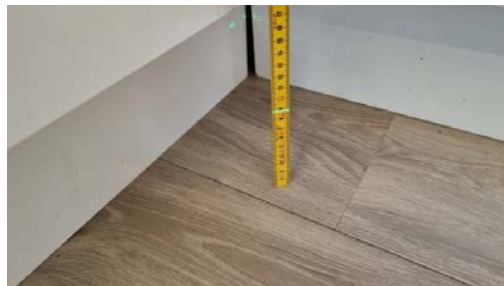
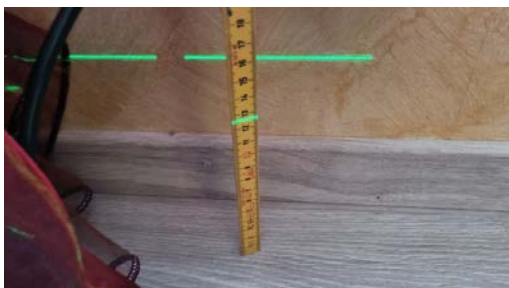
- Målt høydeforskjell på over 20 mm innenfor en lengde på 2 meter. Tilstandsgrad 3 gis med bakgrunn i standardens krav til godkjente måleavvik.
- Målt høydeforskjell på over 30 mm gjennom hele rommet. Tilstandsgrad 3 gis med bakgrunn i standardens krav til godkjente måleavvik.

Største målte planavvik i gulv spise- og kjøkkenområdet innenfor en diameter av 2 meter er 24 mm, og største målte planavvik i hele dette området er 46 mm.

Største målte planavvik i gulv entréen innenfor en diameter av 2 meter er 33 mm, og største målte planavvik i hele entréen er 42 mm.

Kontroll av planavvik.

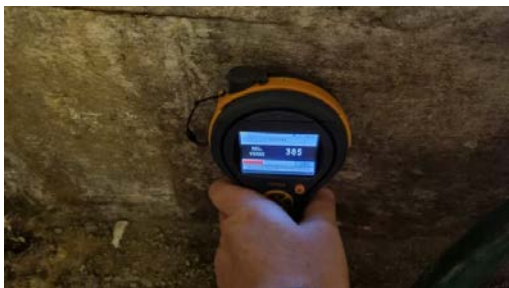
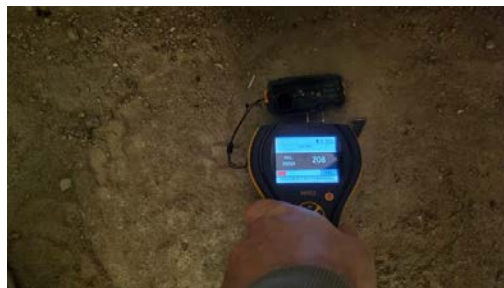
Det ble registrert forhøyde fuktverdier.

Det ble registrert forhøyde fuktverdier i rom under terreng.

Overvåk tilstanden.

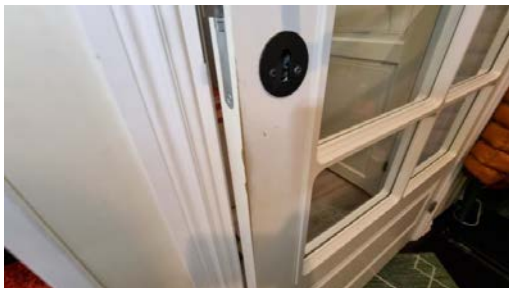
Slitasje på dørblad.

Dørene fungerer med dette avviket.

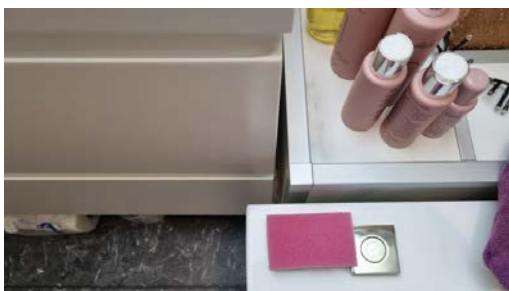
Det er ikke mulig å åpne skuffer på innredningen pga. badekaret.

Utbedring av avvik kan vurderes.

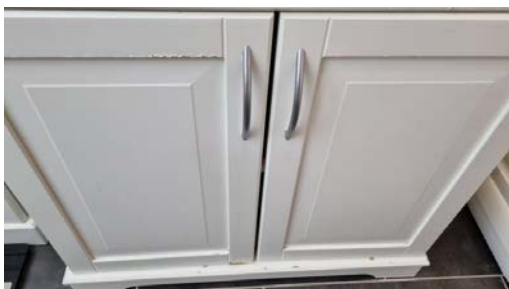
Det er fuktsvell på innredning.

- Det er ikke behov for utbedringstiltak.

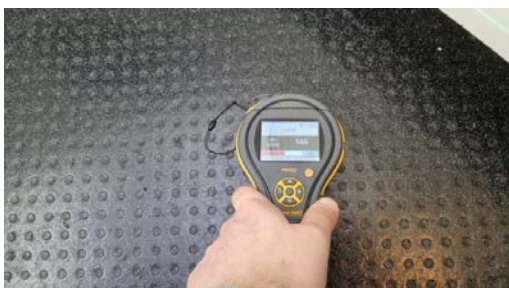
Det ble registrert forhøyde fuktverdier.

Overvåk tilstanden i henhold til fuktverdier i gulvet.

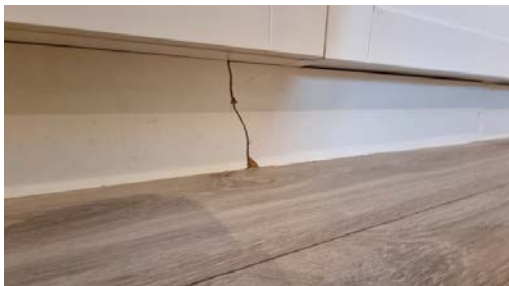
Sprekk i sokkel.

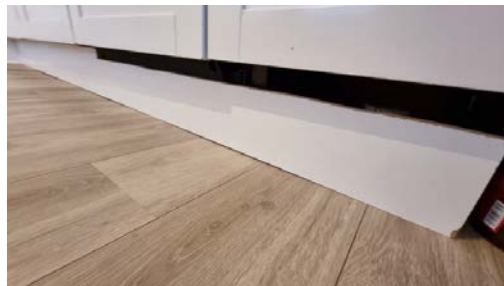
Ufagmessig utførelse av sokkelist.

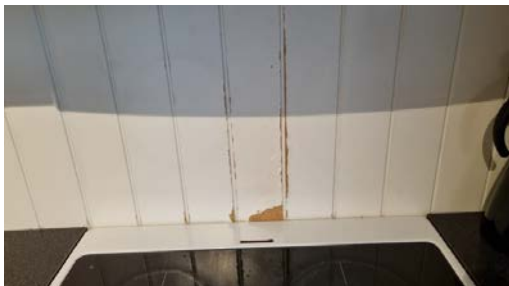
Det er fuktsvell i veggplater bak oppvaskkum og komfyr.

Det er fuktsvell i veggplater.

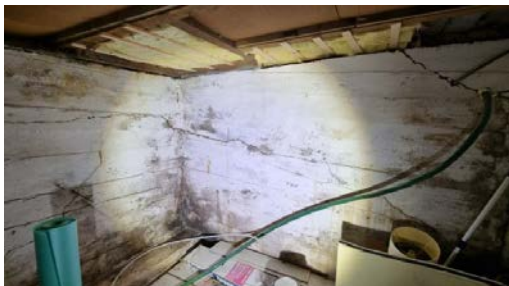
Grunnmuren har sprekkdannelser.  
Det er registrert fritt eksponert isopor e.l.

Det er sprekk i grunnmur.

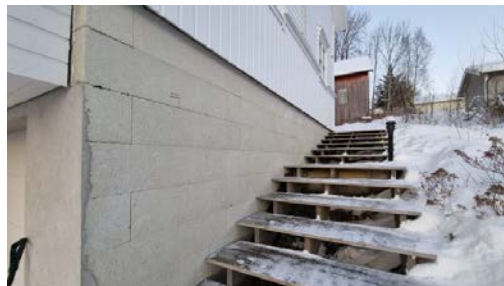
Grunnmur er ikke utvendig pusset og det er fritt eksponert isopor.
