Tilstandsrapport

Boligbygg med flere boenheter

Gudes gate 1 A, 1530 MOSS

Rapportdato: 02.10.2025

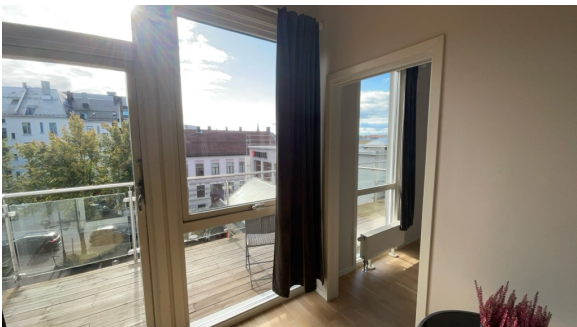
TC2 Dører

Terrassedør treg og har skade på plastbeslag i karm.
Mindre skade i entredør.

Bytte beslag i plast, justere dør.
Entredør kan utbedres med overflatebehandling.

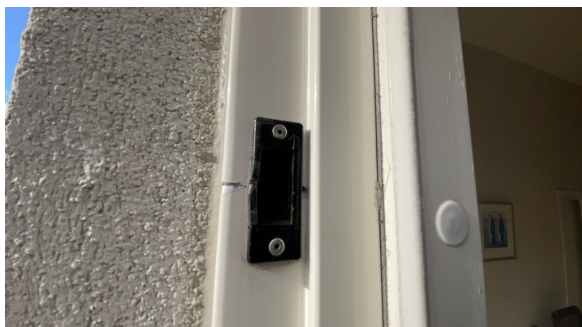
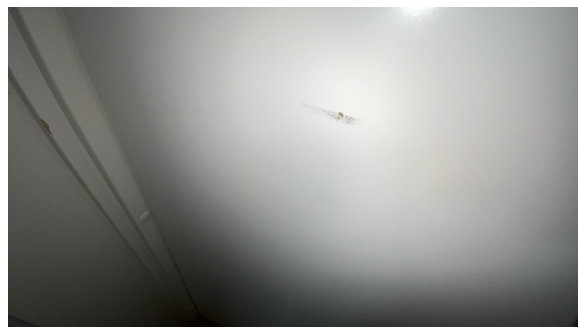
TG 2 Balkonger, terrasser og rom under balkonger

Skader og slitasje på gulv.

Avrenning under gulv har passert mer en 50% av forventet brukstid, påkostninger må påregnes.

Utskiftning av bygningsdelen.

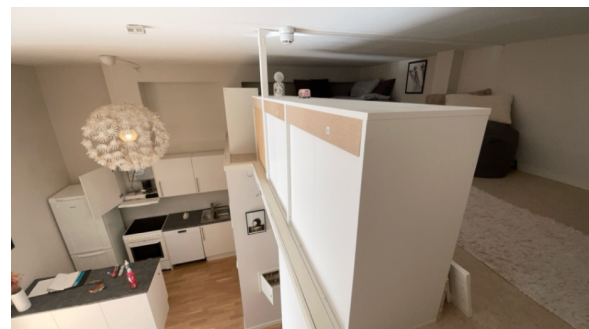
- Det er ikke montert rekkverk.
- Det mangler håndløper på vegg i trappeløpet.
- Det er avvik:

Bedre/sikrere adkomstmulighet bør etableres, hems benyttes til soving/opphold selv om dette arealet ikke er godkjent. Det er fare for personskader ved tilkomst opp og ned til hems.

- Rekkverk må monteres for å lukke avviket.
- Tiltak:

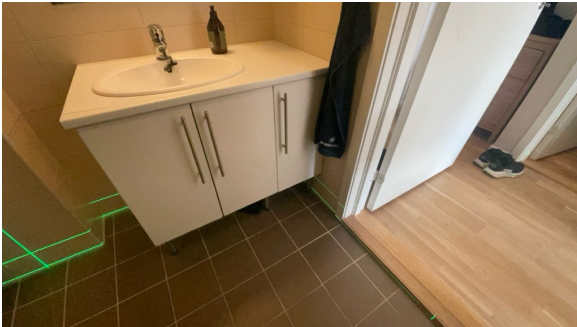
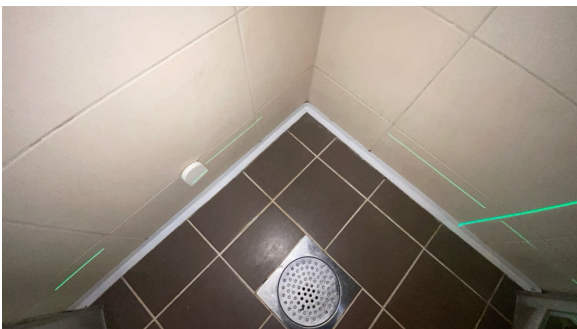
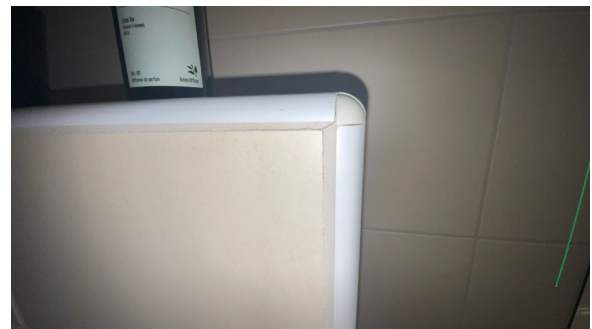
TG 2 Overflater vegger og himling

Det er sprekker i fuger på vegg i dusj.

Montert list i overgang gulv/vegg utenpå fliser gjør kontroll av overgang umulig, det antas at list er montert for å tildekke sprekker eller setninger.

Riss fuger på toalettkasse.

Vinduer og dører som er plassert i våt sone gir fare for fukt/vann inn i konstruksjonen og fare for skader på trekonstruksjoner som er montert rundt disse åpningene.

Ytterligere undersøkelser må utføres gjelder riss i vegger, forholdene vil utvikles videre.

List montert i overgang mellom gulv og veggfliser i dusj bør fjernes slik at overgangen kan kontrolleres, det er fare for skjulte feil og mangler.

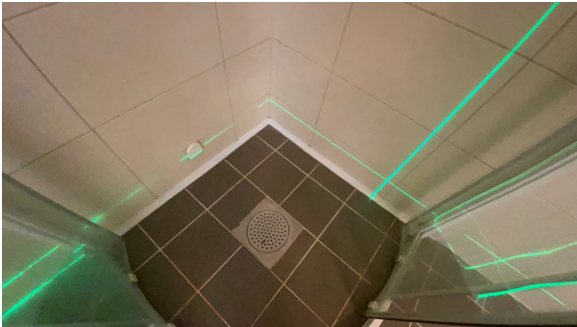
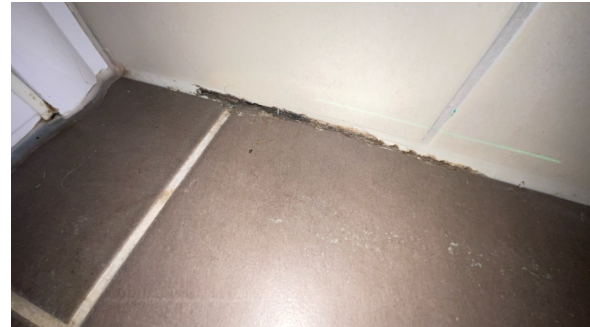
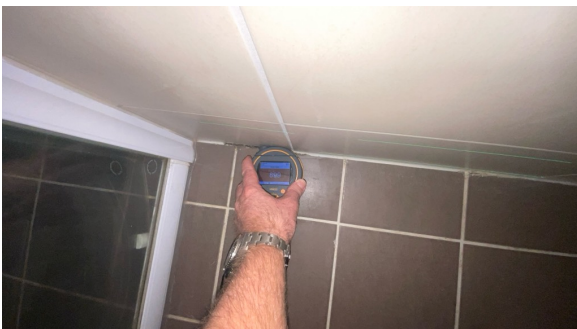
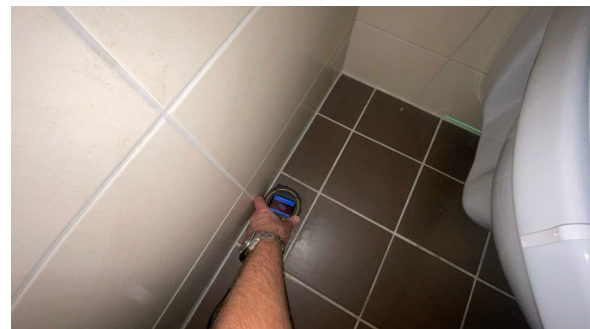
TC 2 Overflater Gulv

Montert list i overgang gulv/vegg utenpå fliser gjør kontroll av overgang umulig, det antas at list er montert for å tildekke sprekker eller setninger. Gulv har ikke tilstrekkelig fall 1:50.

Fukt under fliser langs vegg inn mot nabo til toalett, kjøkken og utenfor dusjhjørne, søk utført med fuktindikator. Synlig fukt/vann i hjørne utenfor dusj der fugemasse mangler..

- Det bør etableres avrenning inn til sluk for hele våtrommet.
- Eventuelt lekkasjevann fra utstyr utenfor dusjsone vil ikke ha en naturlig vei til sluket. Dette kan føre til at vann samler seg på gulvet og potensielt renner ut av rommet eller trenger inn i konstruksjonen.
- Tiltak:
- Det må foretas utbedring av fallforhold.
- Et bad med manglende/reduert fall til sluk blir mindre funksjonelt og sikkert for brukeren. Dette kan medføre stående vann på gulvet, vann som ikke ledes effektivt til sluket, økt risiko for at vann renner ut av rommet og redusert sklisikkerhet på gulvet.

List montert i overgang mellom gulv og veggfliser i dusj bør fjernes slik at overgangen kan kontrolleres, det er fare for skjulte feil og mangler.

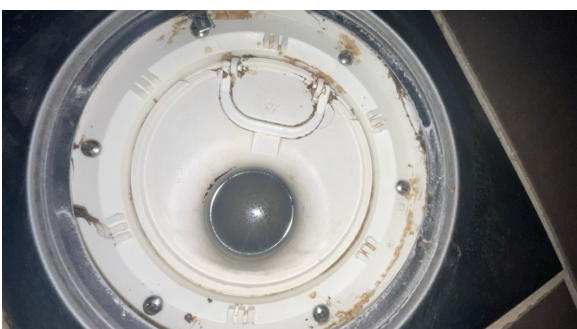
TC 2 Sluk, membran og tettesjikt

- Sluket må sjekkes og rengjøres jevnlig.
- Eldre sluk av plast er ofte utsatt for lekkasjer og særlig i overganger. Eventuelle lekkasjer kan medføre fuktskader på tilliggende konstruksjoner.
- Det er viktig å merke seg at levetiden til en membran varierer basert på kvalitet, installasjon og bruk. Eldre membraner kan bli sprø og sprekke opp, noe som fører til at de mister sin vanntettende funksjon. Dette kan resultere i vannlekkasjer gjennom vegger og gulv og fuktskader.
- Overvåk tilstanden jevnlig. For å få tilstandsgrad 0 eller 1 må tettesjiktet skiftes ut, men tidspunktet for når dette er nødvendig er vanskelig å si noe om.

Alder indikerer at normal forventet brukstid er passert, lekkasje med påfølgende skader kan plutselig oppstå. Det må forventes at påkostninger/utskiftninger skal utføres innen kort tid, men det er vanskelig å mene noe om når dette blir påkrevet. Risikoen med å utsette denne type oppgradering er at andre deler av bygningsmassen vil kunne bli påført unødvendige skader som følge av en følgeskade i utett badrom.

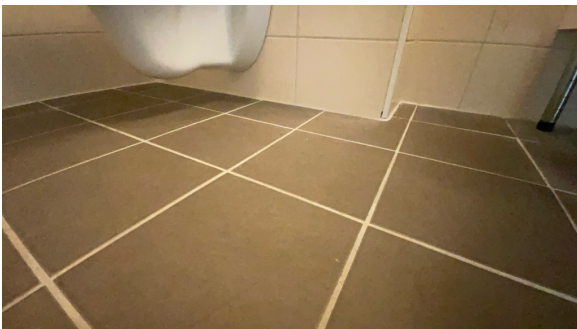
- Det er ikke påvist tilfredsstillende løsning for å synliggjøre lekkasje fra innebygget sisterner.

- Uten dreneringsløsning/lekkasjesikring kan lekkasjer pågå over lang tid uten å bli oppdaget. Dette kan føre til omfattende fuktskader i omkringliggende byggematerialer.

Ytterligere undersøkelser om konstruksjonens oppbygning bør utføres, fremskaffe dokumentasjon om mulig.

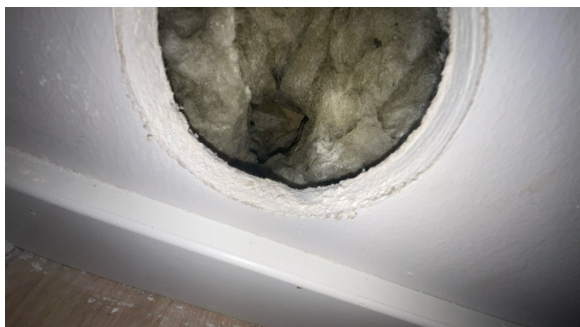
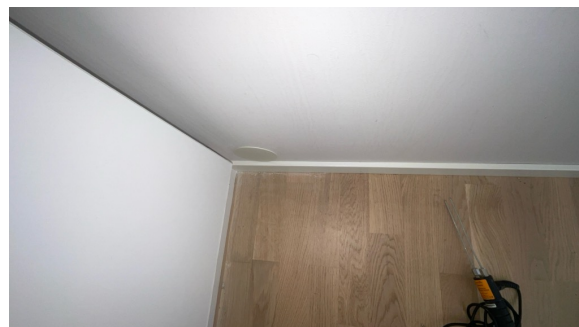
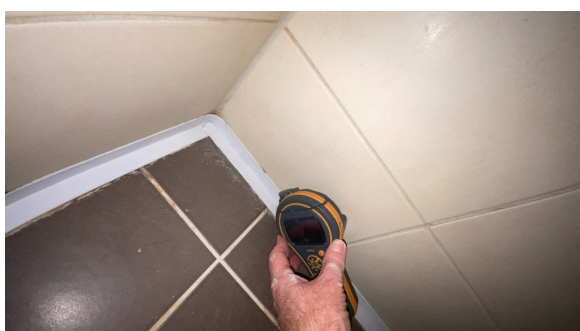
📍 TG 2 Tilliggende konstruksjoner våtrom

Gulv i leiligheten er foret opp og måling i svill er ikke mulig. Det er utført søk med fuktindikator type Protimeter MMS 3 som viser høyere verdier gulv og vegg i dusj en hva som er referansenivået for rommet.

Det er utført søk med fuktindikator type Protimeter MMS 3 som viser høyere verdier gulv og vegg i dusj en hva som er referansenivået for rommet.

- Dersom tiltaket ikke utføres er det fare for videre skadeutvikling.

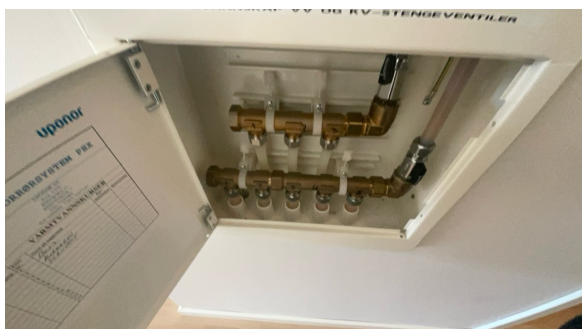
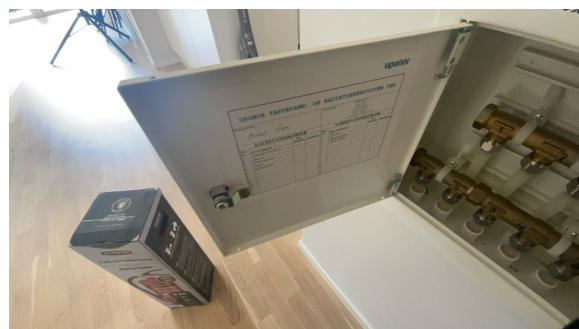
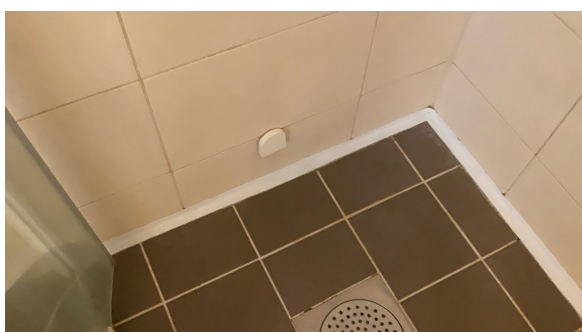
Vannledninger

Manglende sprutdeksel gir fare for lekkasje ut av skapet i en lekkasjesituasjon.

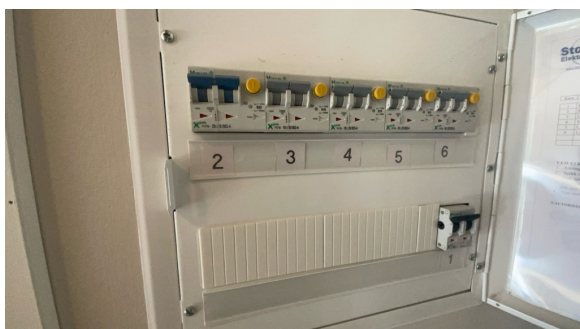
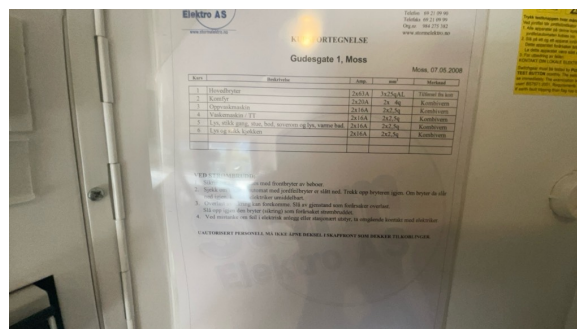
TE 2 Elektrisk anlegg

Ja På bakgrunn av manglende lovpålagt dokumentas anbefales en utvidet kontroll av anlegget. Det bemerkes i denne sammenheng at en utvidet kontroll ikke vil kunne erstatte manglende dokumentasjon. En dokumentasjon i denne sammenheng vil være samsvarserklæring fra en registrert elektroinstallasjonsvirksomhet. En utvidet kontroll vil kunne gi svar på om anlegget har behov for påkostninger, og om dette vil gi en trygghet for brukeren.
