Tilstandsrapport

Boligbygg med flere boenheter
-

Amundrødveien 7, 3295 HELGEROA
-

Befaringsdato: 02.01.2025

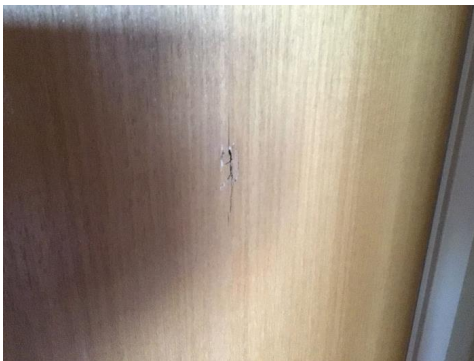
skade

- Lokal utbedring må påregnes.

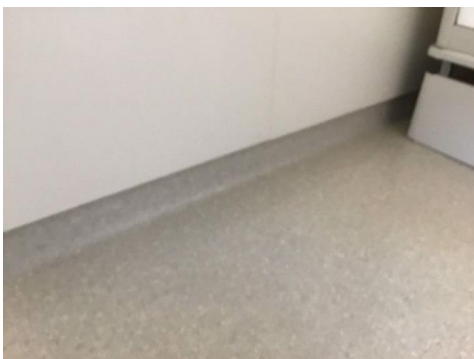
- Våtromsplater er ikke montert fagmessig.
- Det er påvist andre avvik:

Anser ikke manglende bunnlist som et problem da plater ikke er direkte utsatt for fukt/vann og det er montert dusjkabinett.
Fuge hull

mangler bunnlist

- Det må foretas tiltak for å lukke avviket.

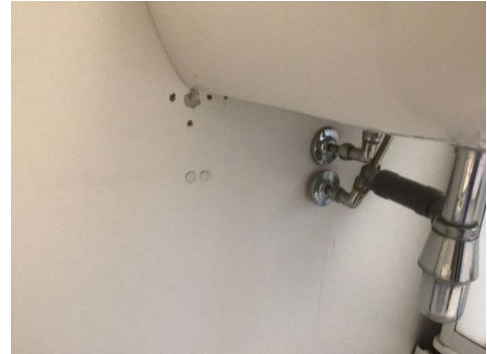
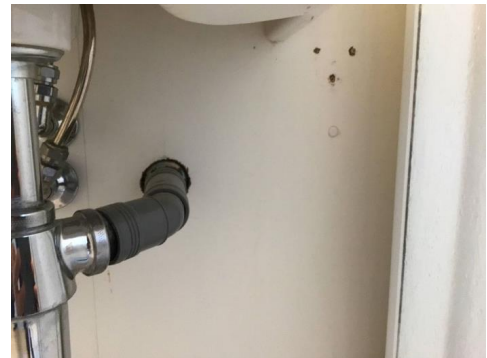
hull

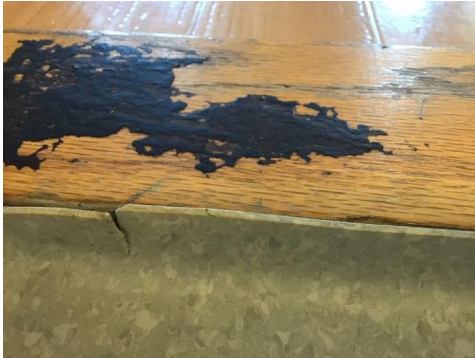
Membran oppkant v/dør og er den 15 mm: Nei (dette pga. skade på belegg v/dør)

Høydeforskjell mellom topp membran v/dør og topp slukrist: under 25 mm. (dette pga. skade på belegg v/dør)

- Det er påvist at gulvoverflaten har sprekker.
- Det er påvist at høydeforskjell fra topp slukrist til gulv/synlig topp membran ved dørterskel er mindre enn 25 mm.
- Det er påvist avvik i fallforhold til sluk i forhold til krav i forskrift på byggetidspunktet.

skade på belegg

- Det må foretas utbedring av fallforhold.
- Overflater må utbedres eller skiftes.

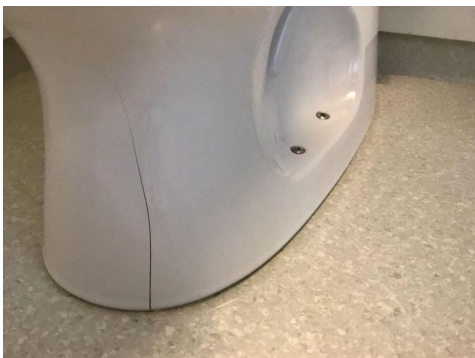
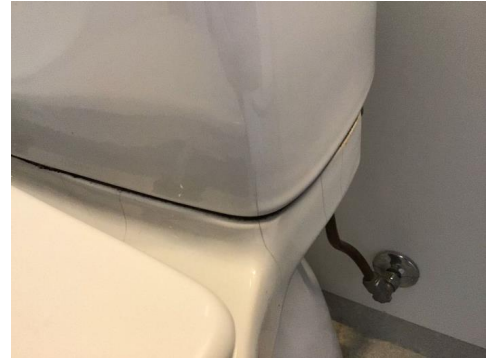
- Det er påvist riss/sprekker i utstyr på våtrommet.

Sprekker på toalett

sprekker

- Påviste skader må utbedres.

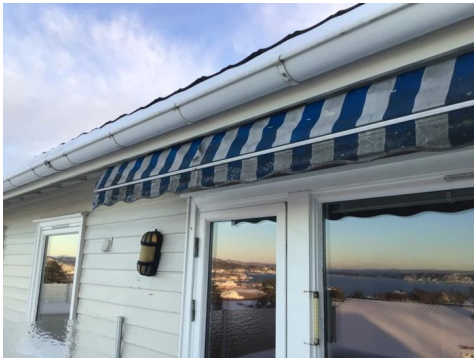
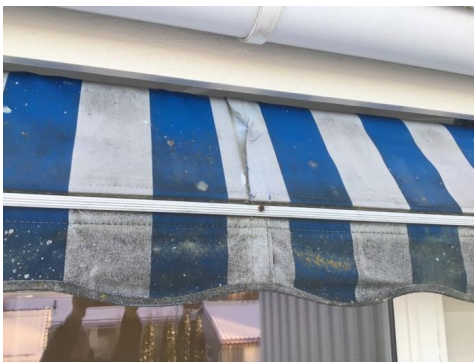
- Det er påvist andre avvik:

Slitasje og skader

Vedlikehold, bytte duk

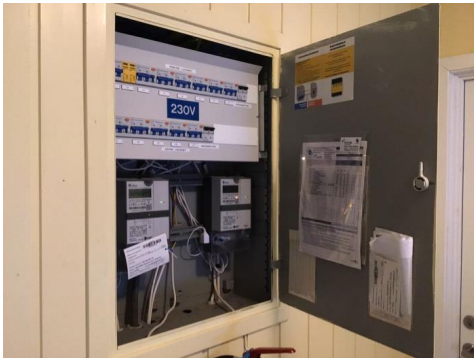
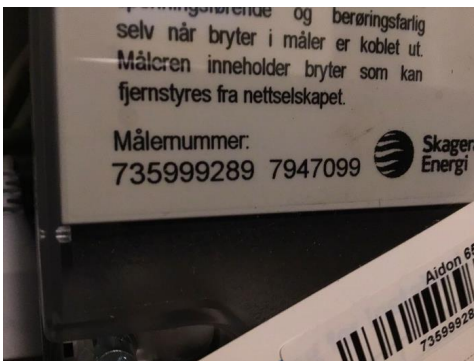
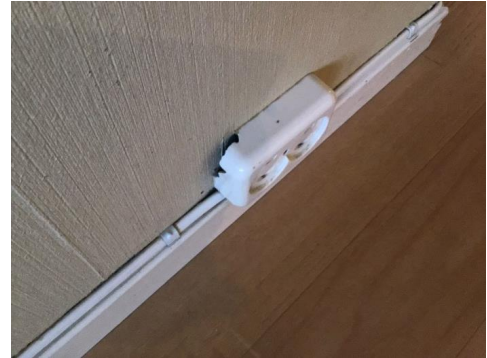
skade på el-stikk stue

Anbefales el-sjekk ihht. observasjoner og alder.
