# Tilstandsrapport

Sollia 24 , 1832 ASKIM

Befaringsdato: 13.01.2026

Oppdragsnr.: 20295-2422

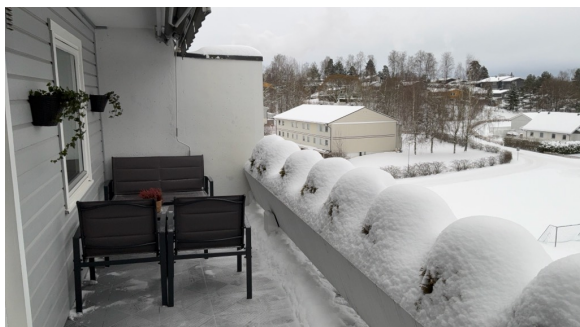
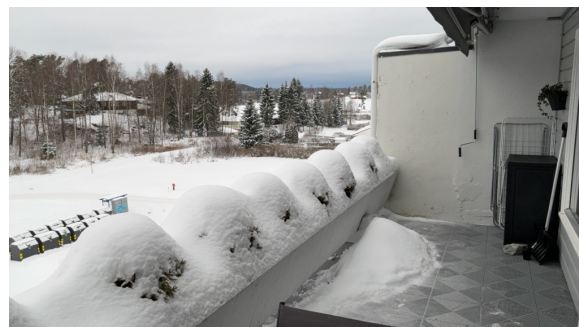
## ! TG I Balkonger, terrasser og rom under balkonger

! Rekkverket på balkong eller terrasse er for lavt i forhold til dagens krav.

Fra stuen er det utgang til balkong på ca 12m<sup>2</sup> med rekkverk av betong.

Rekkverket har lavere høyde enn dagens krav og gir dermed redusert sikkerhet mot fall. Dette kan medføre økt risiko for personskade, spesielt på terrasser, balkonger og trapper med høydeforskjell.
