Tilstandsrapport

📍 Bringebærveien 19, 1940 BJØRKELANGEN

📖 AURSKOG-HØLAND kommune

Oppdragsnr.: 10816-24019

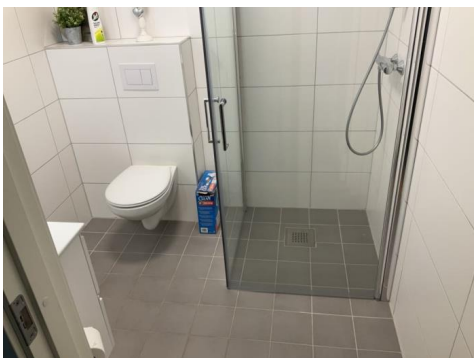
1. ETASJE > BAD/WC

! TG 1 Overflater vegger og himling

! TG 1 Sluk, membran og tettesjikt

Det er plastsluk og det antas å være underliggende banemembran fra byggeåret (ukjent utførelse - ikke fremlagt dokumentasjon).
Membranen er synlig under klemringen i sluket.

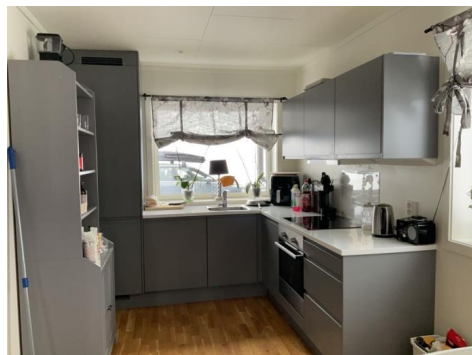
1. ETASJE > KJØKKEN

TG 1 Avtrekk

TG 1 Vannledninger

Innvendige vannrør er av plast (rør i rør) og er fra byggeåret. Det er besiktiget i rørskap.
