# Tilstandsrapport

Leilighet

Kristins vei 5 , 0669 OSLO

Befaringsdato: 23.12.2025

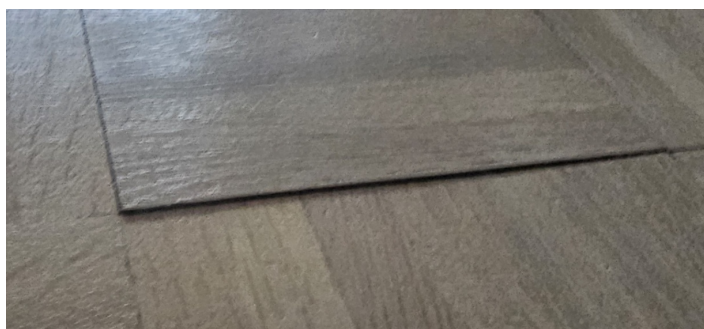
Det ble registrert at det er flere løse lameller på parkettgulv.

Kryssfinerplaten kuver (buer seg).

Løs lamell.

Kuving i kryssfinerplate.

Lokal utbedring må påregnes dersom avvik skal lukkes.

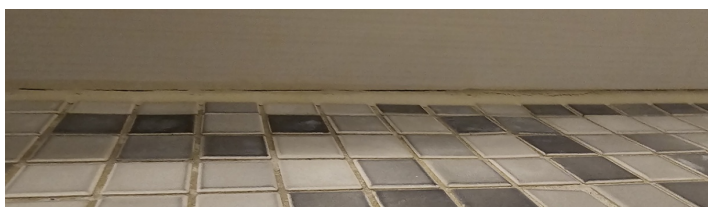
Stedvis dårlig vedheft / sprekkdannelse i silikonfuger.

Dårlig vedheft / sprekkdannelse på silikonfuge

Det anbefales å skifte silikon da silikon har en tendens til å løsne etter noen år og fordi silikonens soppdrepende effekt avtar med årene.

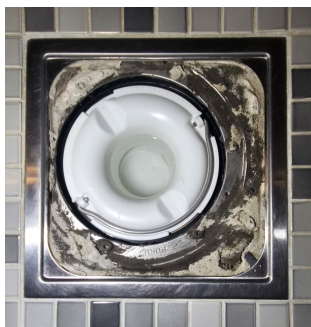
Sluk med klemring for membran. Membran/slukmansjett er synlig i sluk. For øvrig lot det seg ikke konstatere hvordan membran er anlagt da det krever inngrep i konstruksjonen. Membran og sluk vurderes blant annet i forhold til alder.

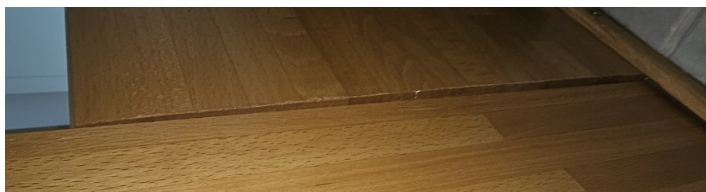
Noe slitt benkeplate. Det ble registrert at benkeplaten kuver (buer seg) flere steder.

Benkeplate kuver.

Bygningsdelen fungerer med dagens tilstand.
