# Tilstandsrapport

📍 Heming Unges veg 5 A, 8661 MOSJØEN

# gnr. 103, bnr. 1525

# Andelsnummer 28

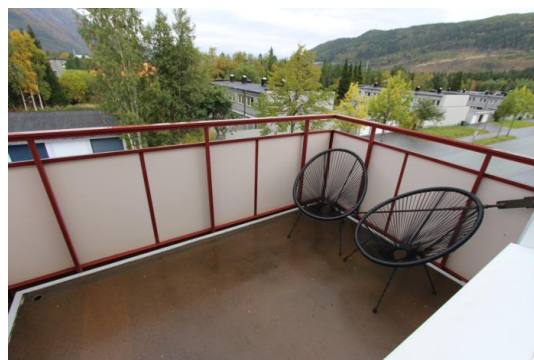
- Det er ikke krav om utbedring av rekkverkshøyde opp til dagens forskriftskrav.

Balkong.

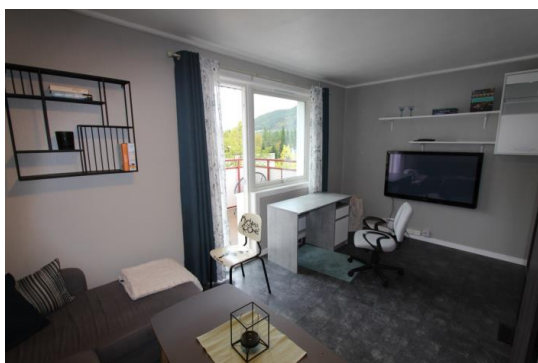
Utsnitt av stue.

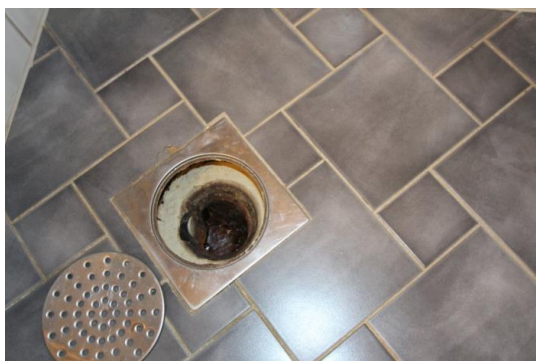
Liten skade på flis ved sluk.

- Våtrommet fungerer med dette avviket.

Sluk.

- Overvåk tilstanden jevnlig. For å få tilstandsgrad 0 eller 1 må tettesjiktet skiftes ut, men tidspunktet for når dette er nødvendig er vanskelig å si noe om.
