# Tilstandsrapport

Fritidsbolig

Holmfetveien 69, 3760 NESLANDSVATN

Befaringsdato: 22.04.2025

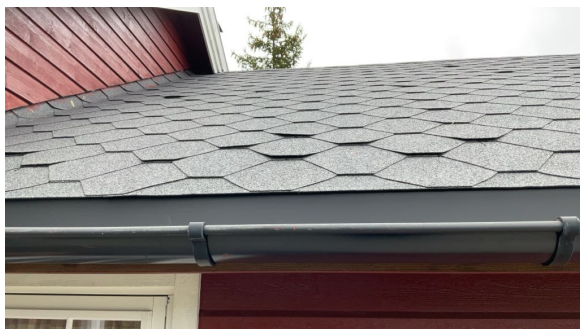
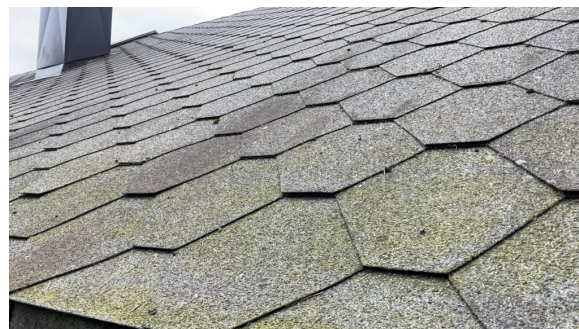
### Taktekking

Taket er tekket med asfalttakshingel.

- Mer enn halvparten av forventet brukstid er passert på taktekingen.

- Overvåk tilstanden jevnlig. For å få tilstandsgrad 0 eller 1 må tekkingen skiftes ut, men tidspunktet for når dette er nødvendig er vanskelig å si noe om.

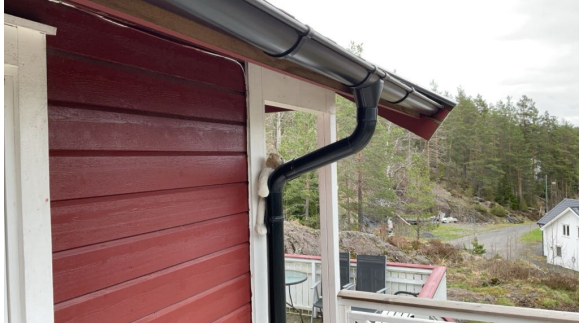
### Nedløp og beslag

- Det mangler snøfangere på hele eller deler av taket, men det var ikke krav om dette på byggemeldingstidspunktet.

Huset er byggemeldt og godkjent uten snøfangere og takstige. På bakgrunn av dette, legges det til grunn at det er godkjent uten snøfangere og takstige.

- Det er ikke behov for utbedringstiltak for snøfangere i nær fremtid.

Feieren kan forlange at det blir montert stigetrinn.

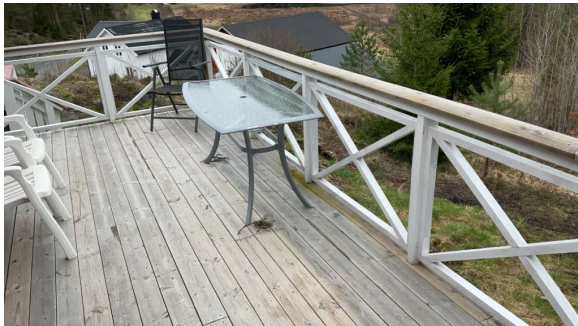
## TG 2 Balkonger, terrasser og rom under balkonger

Det er terrasse i trekonstruksjon.

- Åpninger i rekkverk er ikke i henhold til krav i dagens forskrifter.

- Åpninger i rekkverk må endres for å tilfredsstille krav på byggemeldingstidspunktet.

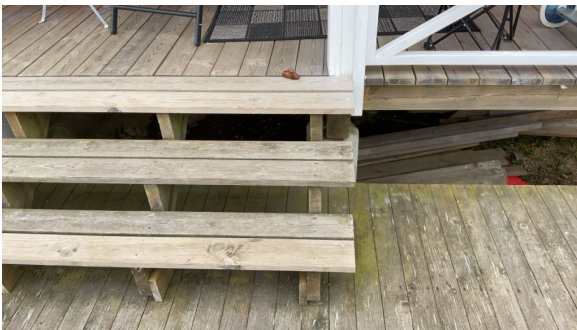
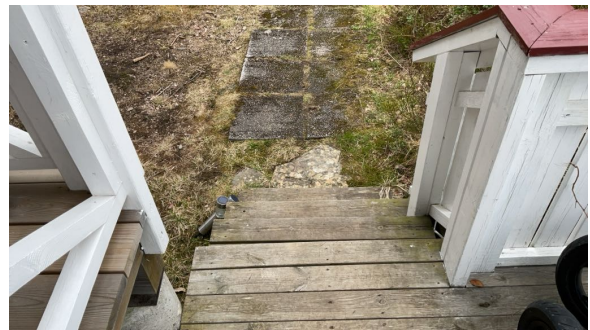
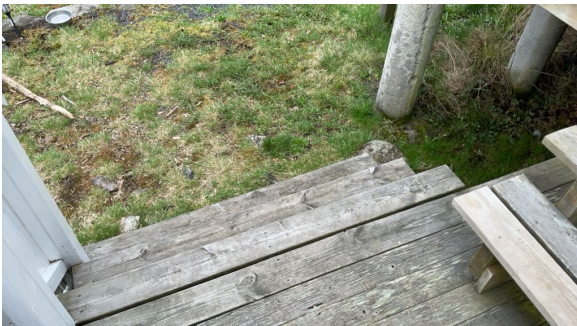
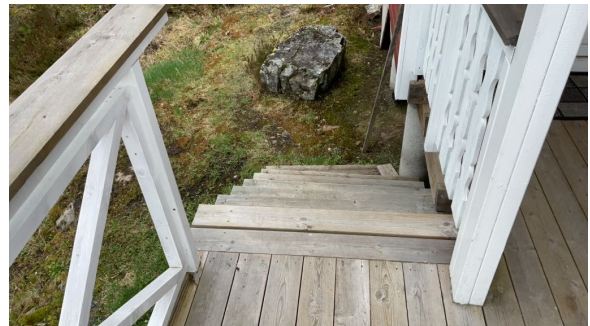
## TG 3 Utvendige trapper

Det er trapper av tre.

- Det er ikke montert rekkverk.

- Rekkverk må monteres for å lukke avviket.

**Kostnadsestimat: 10 000 - 50 000**

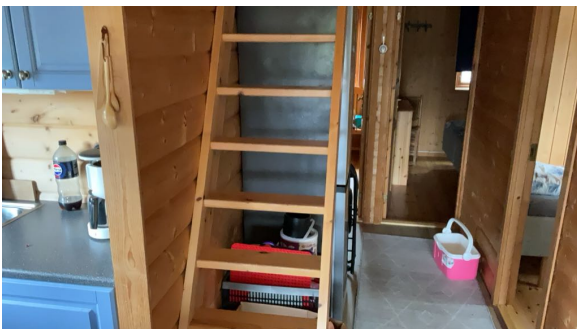
## TG 2 Innvendige trapper

Det er trapp opp til hemsene.

Trappen vil ikke være godkjent som internt trapp i forhold til nyere byggeforskrifter.

Det er ikke behov for tiltak.

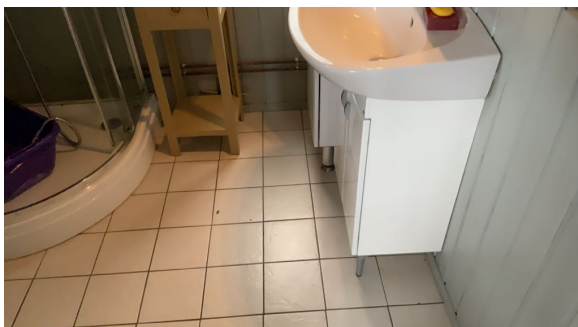
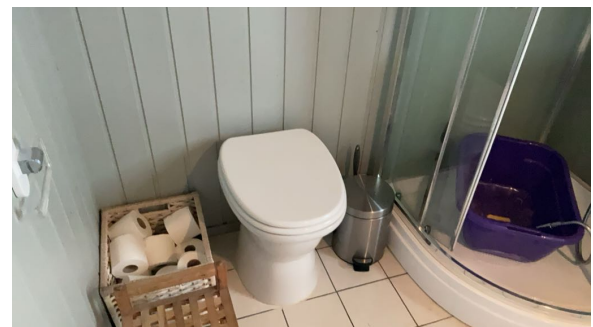
## Andre innvendige forhold

Det er innredet dusjrom med toalett.

Rommet er ikke utført som et moderne våtrom.

Rommet trenger full oppgradering for å bli et moderne våtrom.
