# TILSTANDSRAPPORT

Enebolig

Dalåmoveien 93  
7530 MERÅKER  
5034/29/0/7/0/0

10.07.2025

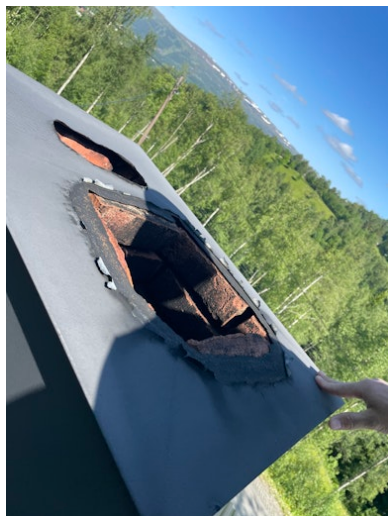
Det er avvik ved beslag på pipe som tillater vann å komme inn rundt topp av pipe.

Fuktmerker ble avdekket på loft ved pipegjennomføringen.

Pipebeslag

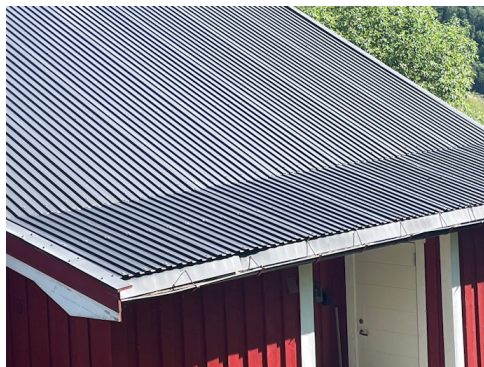
Det er avvik ved tekking i overgang mellom hovedtak og tilbygg.

Det ble avdekket vesentlige avvik i tekkingen på befæringsdagen som fører til vannlekkasje.

Utett overgang i takteking
