# Tilstandsrapport

Boligbygg med flere boenheter

Tristilvegen 27, 2008 FJERDINGBY

Befaringsdato: 18.06.2025

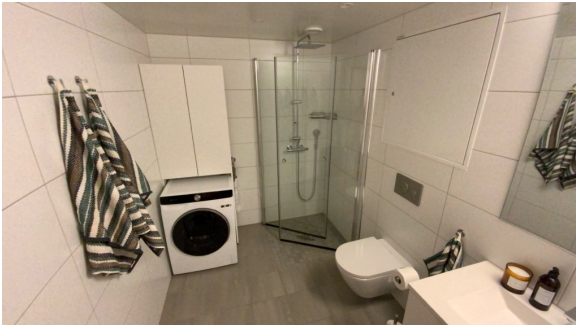
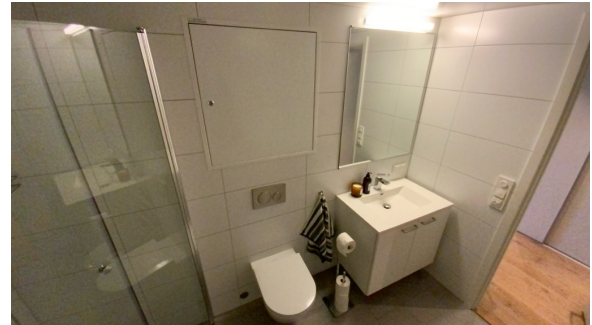
Aktuell byggeforskrift er teknisk forskrift 2017. Dokumentasjon: kontrollerklæringer via ferdigattest.

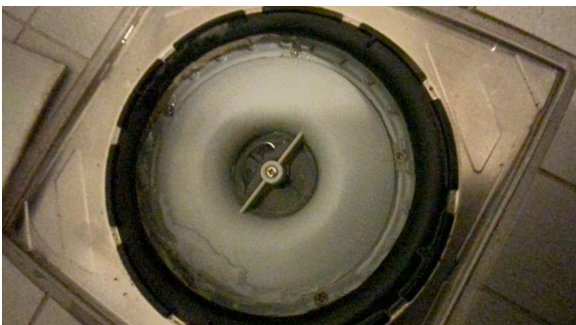
Det er plastsluk og smøremembran med dokumentert utførelse.

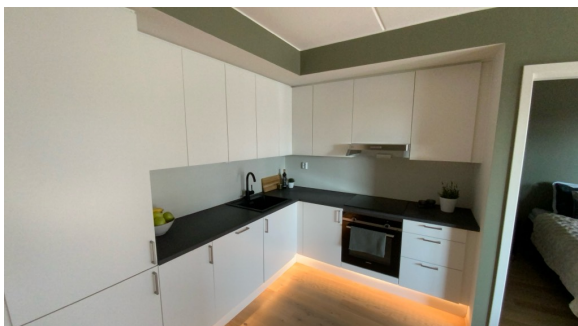
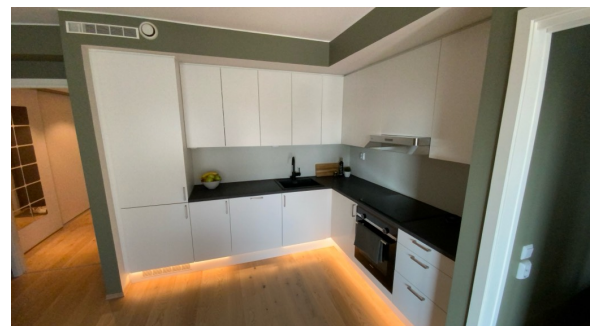
### TG 2 Overflater og innredning

- Det er påvist skader på overflater/kjøkkeninnredning utover normal slitasjegrad.

Det er hakk i induksjonstopp.

- Det er ikke behov for utbedringstiltak.

Platen må byttes for å lukke avviket.

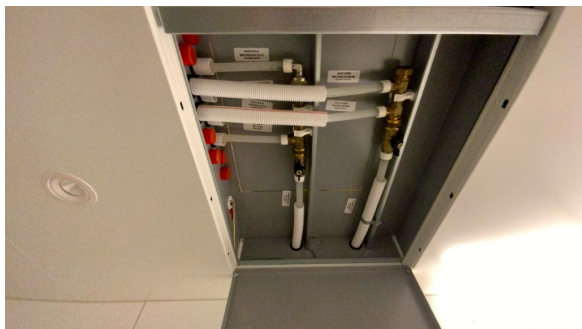
Innvendige vannledninger er av plast (rør i rør). Det er besiktiget i rørskap i taket på bad.

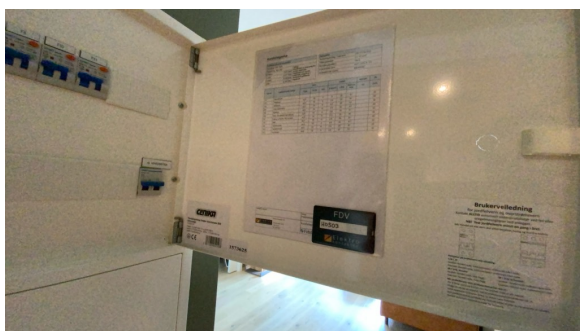
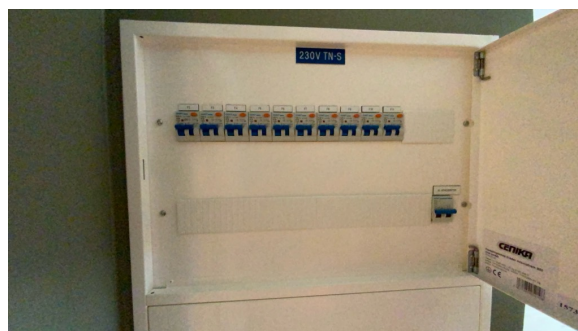
Sikringsskap med automatsikringer. Skap plassert i entre. Dette er en forenklet kontroll begrenset til de spørsmål og undersøkelser som forskrift til avhendingslova (tryggere bolighandel) § 2-18 inneholder. Dette kan ikke sammenlignes med en kontroll utført av offentlig myndighet (Det lokale eltilsyn) eller registrert elektrovirksomhet, og en bygningssakkyndig har verken kompetanse eller lov til å foreta en slik kontroll. Tilstandsgraden er vurdert ut fra den forenklede og begrensede kontrollen som forskriften inneholder på nivå 1. El-anlegget kan ha skjulte feil og mangler som en slik forenklet undersøkelse ikke vil avdekke. Vær derfor oppmerksom på denne risikoen, og søk videre veiledning eller få en fullstendig kontroll utført av registrert elektrovirksomhet.

**Det er gjort noe elektrisk på kjøkken ut fra egenerklæring på dugnad/egeninnsats**

TG2 gis som følge av manglende dokumentasjon/manglende el-kontroll på utført arbeide etter byggeår.
