Tilstandsrapport

levert av Anticimex AS

P.A.Heuchs gate 31
3770 KRAGERØ
Gnr./Bnr.: 32/21
Seksjonsnr. : 11
Kragerø kommune

Befaringsdato: 17.10.2025

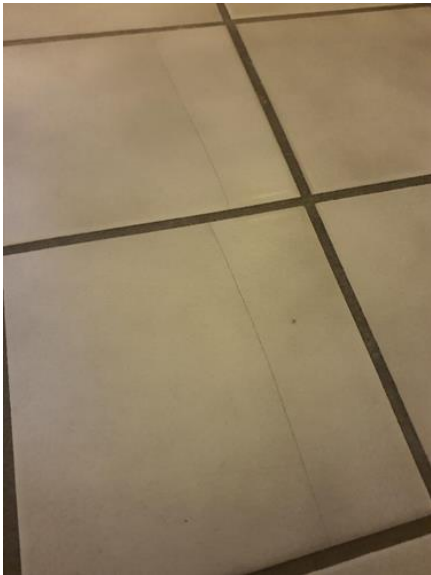
TG 2 er valgt på hele våtrommet på grunn av alder og/eller slitasjegrad. Det er blant annet registrert følgende avvik: Våtrommet har en alder som tilsier at anbefalt brukstid for tettesjiktet er passert, det er registrert hull i vegger etter innfestinger og det er ikke tett tilstrekkelig rundt rørgjennomføringer i vegg ved servant og toalett, dette resulterer i at konstruksjonen har forhøyet fuktrisiko. Det er registrert lokalfall ved sluk og en høydeforskjell fra topp overflate gulv ved terskel til sluk som er mindre enn hva som anbefales, noe som ikke er tilfredsstillende med hensyn til lekkasjesikkerhet. Videre er det observert stedvis misfarging på gulv- og veggflater samt flere gulvfliser og en veggflis med riss/sprekker. Kun naturlig ventilasjon er etablert på våtrommet, noe som normalt gir mindre effektiv luftutskifting enn mekanisk ventilasjon.

Våtrom - [Riss/sprekker i gulvfliser bad 204.]

Fornyng eller oppgradering av våtrommet bør derfor påregnes.

Forsiktig bruk av badekar samt jevnlig rengjøring av sluk anbefales frem til eventuelle oppgraderinger er utført for å redusere fuktbelastningen. Det kan også være aktuelt å etablere mekanisk ventilasjon for å bedre luftutskiftingen og redusere risikoen for skader.

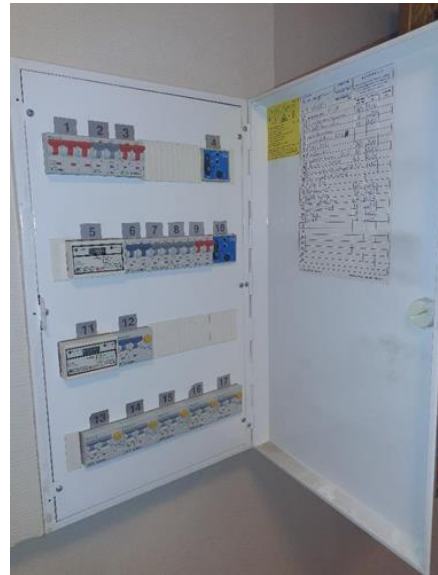
Sikringskap med automatsikringer er plassert i felles gang/korridor.

TG 2 Forenklet vurdering av det elektriske anlegget Det vurderes at det med høy sannsynlighet er utført arbeider på det elektriske anlegget etter 1999, som ikke er dokumentert med samsvarserklæring (tilstandsgrad settes i henhold til NS3600). Med bakgrunn i ovennevnte avvik bør det gjennomføres en utvidet el-kontroll av en kvalifisert elektrofaglig person.

Elektrisk anlegg - [Sikringskap]

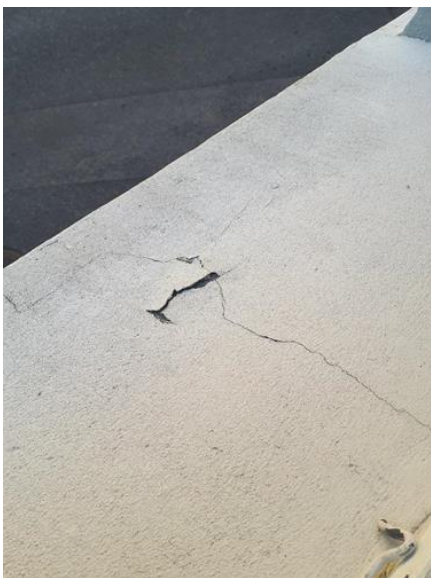
Fasaden har stedvis mindre riss/sprekker og avskallinger, blant annet ved vindu til soverom (største). Eksakt årsak er ikke fastslått, men setninger kan ikke utelukkes. Utbedring anbefales for å hindre fuktinntrengning som over tid kan føre til frostsprengning og forverring av skadene. Jevnlig ettersyn anbefales slik at eventuelle endringer eller økt skadeomfang kan oppdages tidlig og nødvendige tiltak iverksettes.

Fasader inkl. kledning - [Riss/sprekk og mindre avskalling fasade, bilde tatt ved vindu til soverom (største) 204.]

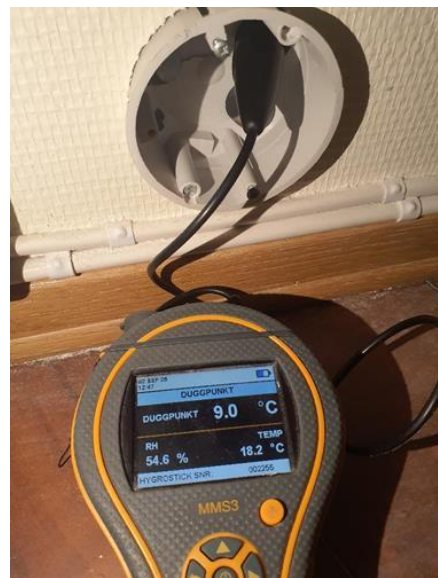
Hulltaking og fuktmåling ble utført fra tilstøtende rom (kjøkken) mot dusjsonen med Protimeter MMS. Målingene viste ingen forhøyede verdier eller andre avvik.

Målingene viser følgende: RH 49,5%, temperatur 21,7 grader C og duggpunkt 10,8 grader C. Målingen gir kun et øyeblikksbilde av forholdene og kan endre seg med årstider, fukt- og temperaturforhold.

Våtrom - [Fuktmåling i vegg mot dusjsone bad 204, utført fra kjøkken.]

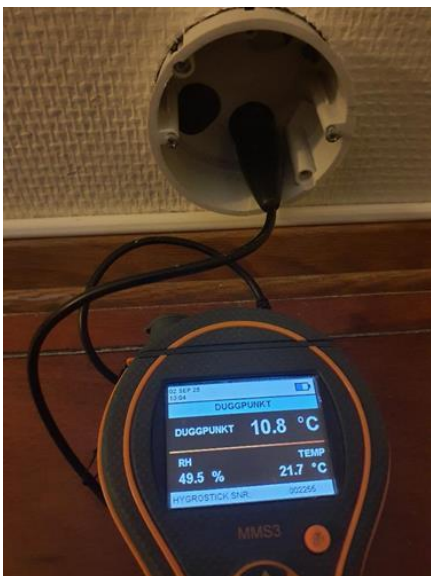
I tillegg er det foretatt hulltaking og utført fuktmåling med egnet instrument (Protimeter MMS), i tilstøtende rom til våtrommet (fra soverom som er utenfor det området av våtrommet med direkte fuktbelastning). Det ble ikke registrert forhøyede verdier eller andre avvik. Målingene viser følgende: RH 49,5%, temperatur 21,7 grader C og duggpunkt 10,8 grader C. Målingen gir kun et øyeblikksbilde av forholdene og kan endre seg med årstider, fukt- og temperaturforhold.

Våtrom - [Fuktmåling i vegg mot bad 204 A, utført fra soverom.]

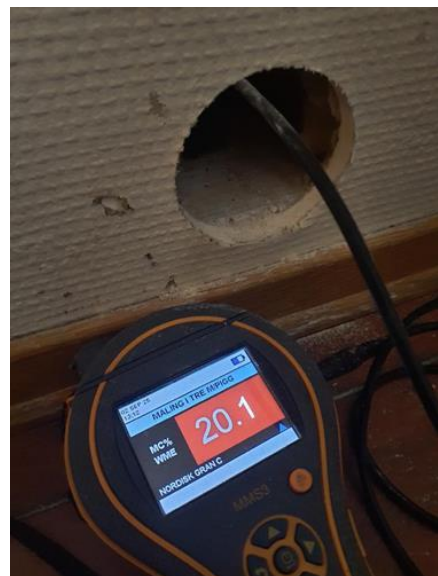
Det er registrert utettheter på våtrommet. Selger opplyser at dette har medført vannskader nedover i bygget (etasjen under er ikke inspisert). Ved befaring ble det observert svikt i gulvet, sprekker i fuger og fliser, samt misfarging på gulv og vegger. Omfanget av skaden er ikke kjent.

Eksakt årsak til utetthetene er ikke fastslått, men det antas at de skyldes svikt eller utetthet i tettesjiktet, sannsynligvis i dusjsonen.

Utettheter i våtrommets tettesjikt kan føre til fuktinntrenging i underliggende konstruksjoner og tilstøtende rom. Dette kan igjen gi risiko for råte-, sopp- og muggdannelse, samt redusert bæreevne i materialer. Skadens fulle omfang og videre konsekvenser kan ikke fastslås uten ytterligere undersøkelser.

Det er foretatt hulltaking og utført fuktmåling med pigg i treverk med egnet instrument (Protimeter MMS), i tilstøtende rom til våtsone (utført i vegg mot dusjsone fra soverom). Det ble registrert forhøyede fuktverdier. Målingen gir kun et øyeblikksbilde av forholdene og kan endre seg med årstider, fukt- og temperaturforhold. Målingene viser vektprosent over 20. Det ble i tillegg konstatert fuktsymptomer i konstruksjonen. Dette indikerer utettheter/funksjonssvikt.

Våtrom - [Fuktmåling med pigg i vegg mot dusjsone bad 204 B, utført fra soverom.]

Det anbefales å foreta destruktive undersøkelser for å avdekke årsak og skadeomfang.

På grunn av ukjent skadeårsak og skadeomfang vurderes det som uforsvarlig å gi et sjablongmessig prisanslag for utbedring. Prisanslag er derfor kun gitt for nødvendige videre undersøkelser for å fastsette skadeårsak, skadeomfang og aktuelle tiltak. Sjablongmessig prisanslag: kr 0 - 10 000

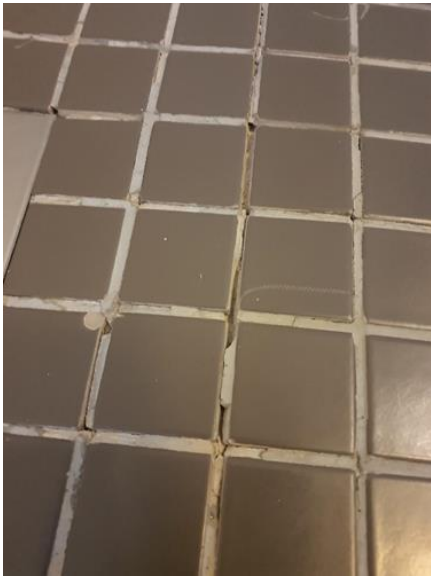
Overflater gulv - [Sprekker i gulv bad 204 B.]

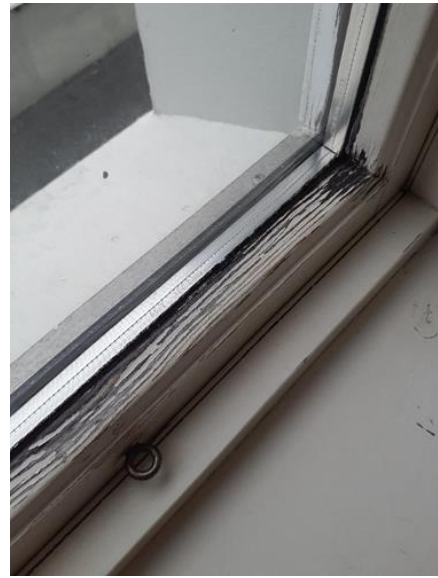
Vinduer - [Malingslitasje som følge av kondensering innside vindu.]
