# Tilstandsrapport

Enebolig

Setskogveien 1150, 1954 SETSKOG

Befaringsdato: 03.07.2025

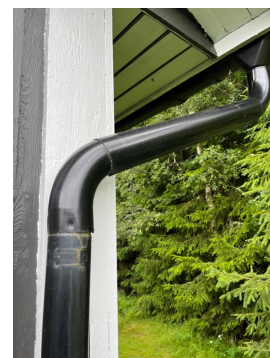
- Det er avvik:  
Nedløp mot nord/vest er montert med feil overlapp, her er det også frostsprenging (skade) i nedløp.  
Frostsprenging er når vann fryser og skader skjøten på nedløpsrørene.

Nedløp er montert med feil, så vann renner på yttersiden av rør.

- Tiltak:  
Nedløp med skade må skiftes og monteres riktig vei for å unngå unødige fuktbelastning mot grunnmur.

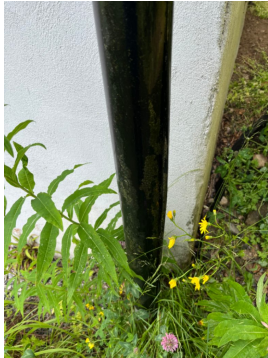
Nedløpsrør med frostsprenging.

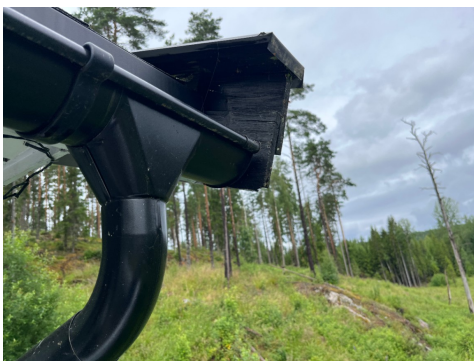
Det er råteskade i dekkbord under vindskibeslag og i ende av vindskier.

Ende på vindskier har råteskader.

Råteskadede materialer må skiftes.

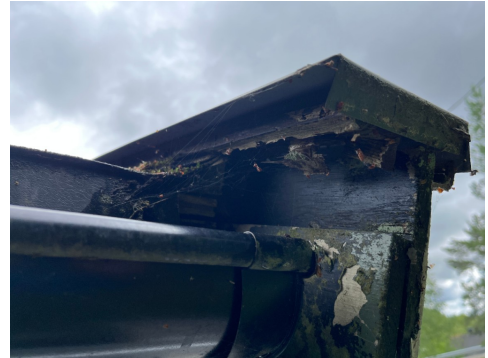
Dekkbord under vindskibeslag har råteskader.

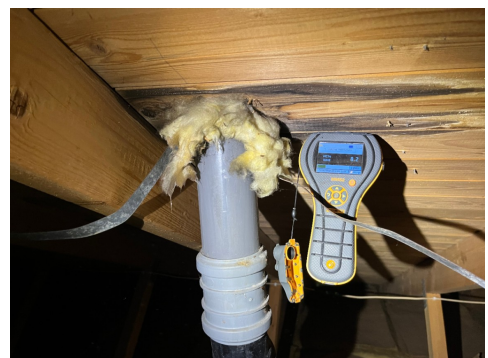
Det er fuktmerker på gjennomføring av pipe og lufting, ved fuktmålinger ble det ikke avdekket unormale verdier.

Fuktmåling ved gjennomføring av lufting viste normale verdier.

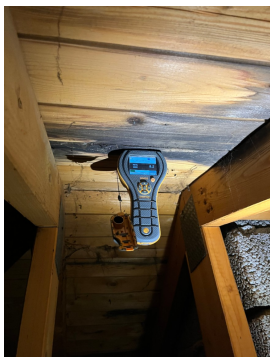
Fuktmåling ved gjennomføring av pipe viste normale verdier.

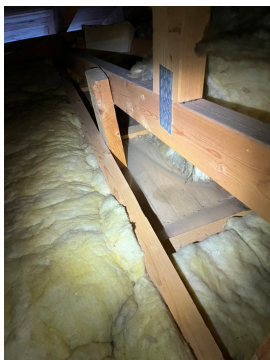
Et område ved pipe er det manglende isolasjon, som kan skape kondens og fuktskade på loftet.

Et felt med manglende isolasjon ved pipe.

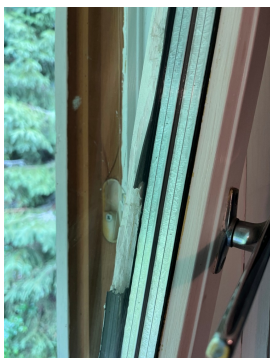
Eldre vinduer fra byggeår med i hovedsak normal slitasje, enkelte vinduer har treg åpne/lukke funksjon.  
Vindu på toalettrom har skade i vindusramme.  
Vindu på soverom nord har skade i list, som er fjernet.

Skade på vindusramme.

Skader bør utbedres og vinduer må vedlikeholdes jevnlig.

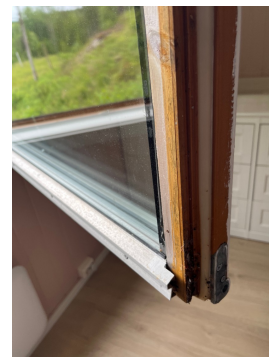
Utvendig list er fjernet.

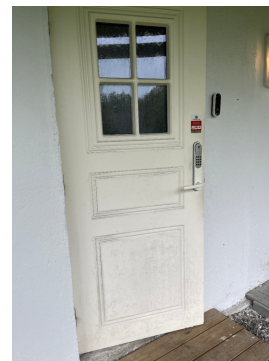
Ytterdør har utvendig slitasje.

Ytterdør til underetasje bør utbedres utvendig.

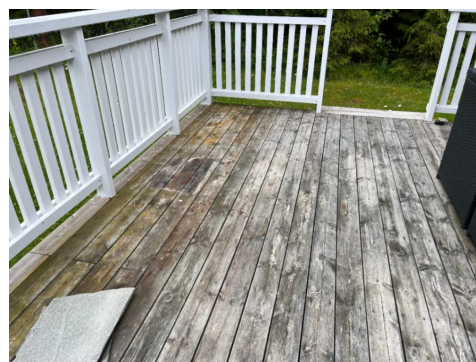
Gulv på terrasse har slitasje.

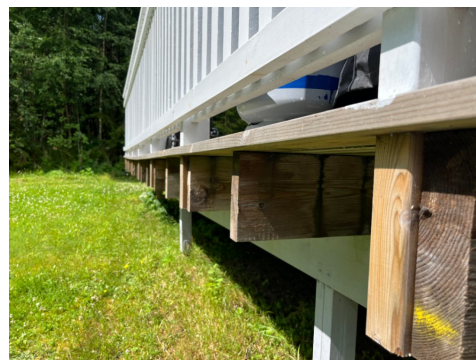
Terrassen har skjevheter.

Skjevheter bør rettes.

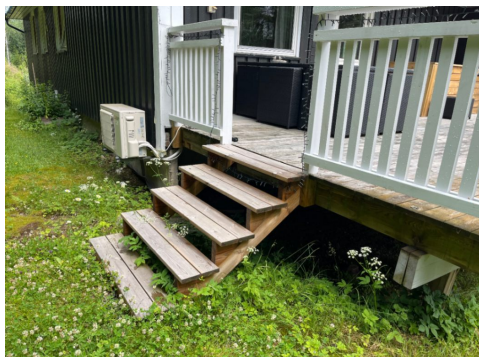
Trapp mangler rekkverk.

- Rekkverk må monteres for å lukke avviket.

Krav til rekkverk/håndløper er for å hindre fallskader i trapp.

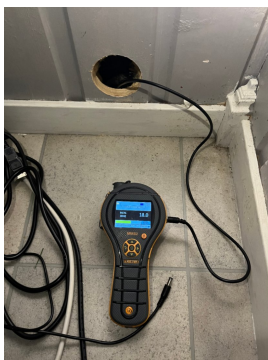
Det er utført fuktsøk på utsatte steder og foretatt hulltaking i utforet yttervegg i kjellerstue mot sør/vest, fuktmåling i trevirke viste ca. 18 %, som er i grenseland for skadelig fukt.

- Det er gjennom hulltaking påvist høyt fuktnivå inne i trekonstruksjonen i hulltakingen, men ikke påvist fuktskader i dette området. Høy luftfuktighet kan over tid føre til muggvekst eller sverting av materialer. Samtidig kan materialer og konstruksjoner bli ødelagt.

Fuktmåling i utforet yttervegg viste ca. 18 %, som er i grenseland for skadelig fukt.

Treverk skal ha fuktinnhold lavere enn 15 vektprosent. I treverk med fuktighet over 17 vektprosent øker faren for råte og muggsoppvekst dramatisk. Hvis fuktinnholdet ligger over 20 vektprosent, er allerede muggsoppen dannet. Fibermetningsgrad for treverk er 28 vektprosent.

Fuktmåling i vegg viste fukt over det normale.

- Det påviste fuktnivå gir grunn til å overvåke konstruksjonen jevnlig for å se utvikling over tid, og eventuelt foreta tiltak for å unngå fuktskader.
- Andre tiltak:

Det er ikke synlige skader, men det anbefales at utvendig fuktsikring og drenereing undersøkes nærmere og eventuelt utbedres.

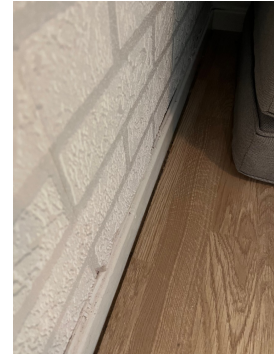
Gulvlister dekker ikke laminatgulvet.

Gulvlister bør fores ut så de dekker gulv.

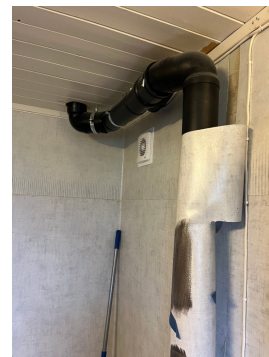
Avløpsrør provisorisk tildekket.

Røranlegg på vegg bør dekkes til eller kasses inn når våtrommet blir renoveret.

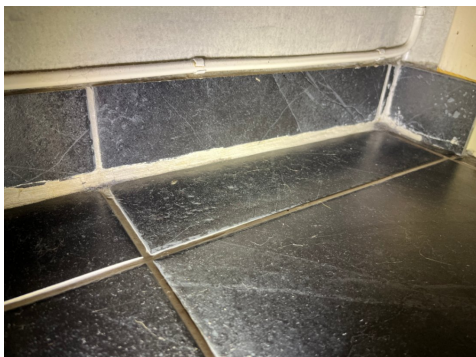
Det er ikke benyttet elastisk fugemasse i overgang gulv/sokkelflis, som kan medføre sprekker og utettheter.

Det er ikke benyttet elastisk fugemasse i overganger.

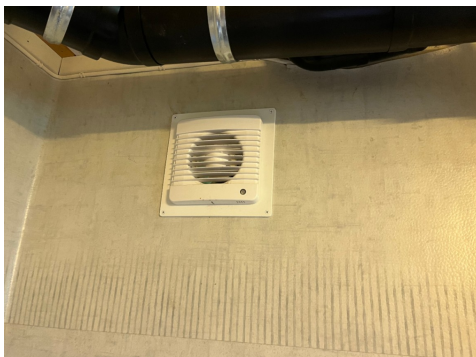
Hvis ikke fuktig luft blir transportert ut av rommet, kan den trenge inn bak overflatene og inn i konstruksjonen og forårsake skader.

Avtrekksvifte er ikke tilkoblet.

- Dersom avviket ikke utbedres vil det være fare for dårlig luftskifting og resultere i høy luftfuktighet og utvikling av skader.
- Det bør etableres tilfredsstillende tilluft til våtrom f.eks. luftespalte ved dør e.l.

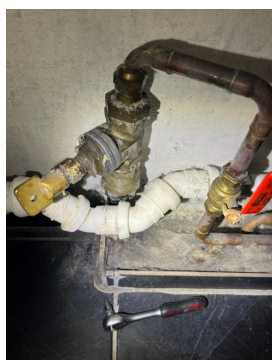
Vanninntak med stoppekran har mindre drypplekkasje, dette kan også være kondens fra rør.

Vanninntak med stoppekran.

Stoppekran og koblinger bør holdes under oppsikt og det anbefales at rørlegger inspiserer dette.

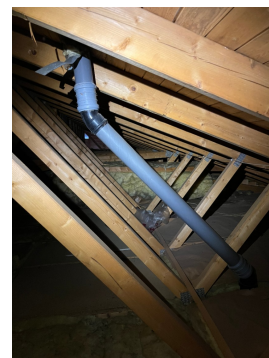
- Mer enn halvparten av forventet brukstid er passert på innvendige avløpsledninger.
  - Det er påvist andre avvik:
- Rør for avløpslufting er ikke isolert på møneloft og kan skape kondens. Det er ikke observert stakeluke for avløpsrør. Iht. dagens krav skal installasjoner ha nødvendige rens punkter for rengjøring.

Avløpsrør for lufting bør isoleres på loft.

Avløpsrør på kaldtloft bør isoleres, for å unngå kondens og fuktskader. Installasjoner skal ha nødvendige rens punkter (stakeluger e.l.) for rengjøring. Avløpsrør skal være selvrensende.

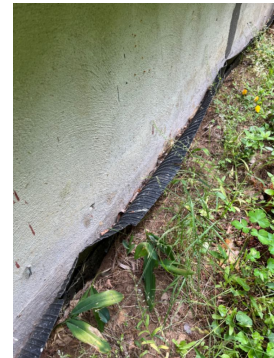
Grunnet avdekket fukt i utforet vegg i underetasje, tilsier dette at eventuell drenering/fuktsikring har begrenset effekt. Det er manglende tetningslist på grunnmursplast og kan føre til vann trenger inn mellom grunnmursplast og grunnmur, som igjen kan føre til fuktskade.

Grunnmursplast mangler tetningslist.

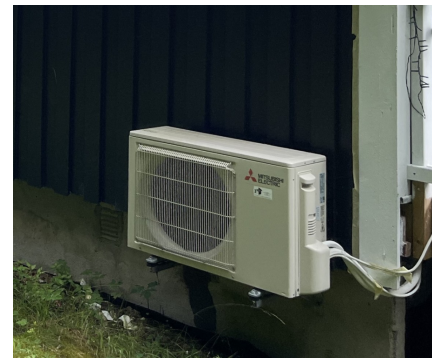
Utedel til varmepumpe avgir kondensvann og dette må dreneres eller ledes vekk fra bygning, da dette kan forårsake unødig fukt mot grunnmur, det var i dette område varmepumpe er plassert, det ble målt unormal fukt i underetasje.

Kondensvann fra varmepumpe må ledes vekk fra grunnmur.

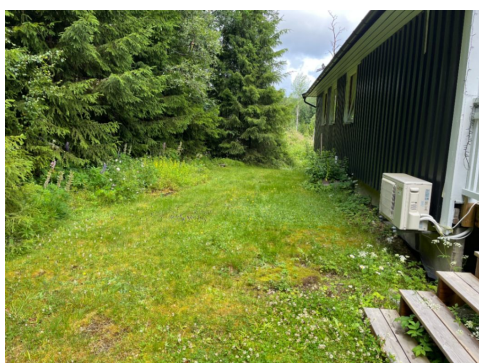
Tilnærmet flatt terreng mot vest.

Terreng rundt byggverk må planeres med fall utover. Fallet må være minimum 1:50 i en avstand på minimum 3 meter fra vegglivet. (dvs. jevnt fall på 6 cm, 3 m fra vegglivet.) Iht. dagens krav.
