Tilstandsrapport

Enebolig

Johanne Borgens veg 11, 2040 KLØFTA

Befaringsdato: 30.07.2024

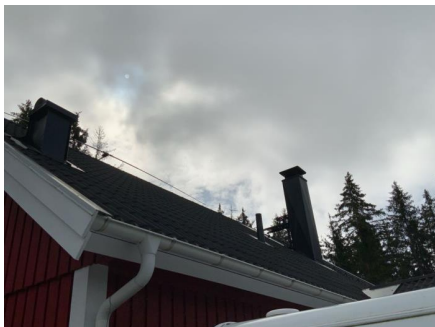
Vurdering av avvik:
• Det mangler snøfangere på hele eller deler av taket, noe som var krav på byggemeldingstidspunktet.

Konsekvens for dette er at det kan komme ras fra tak utover overbygget inngangsparti.

Kostnadsestimat: 10 000 - 50 000

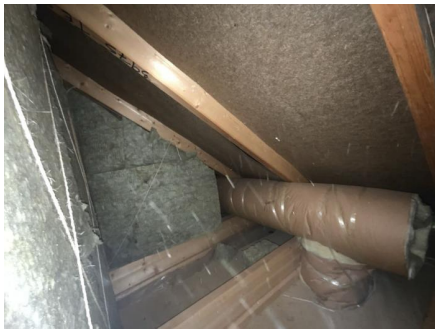
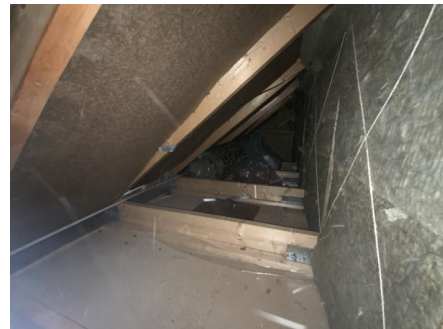
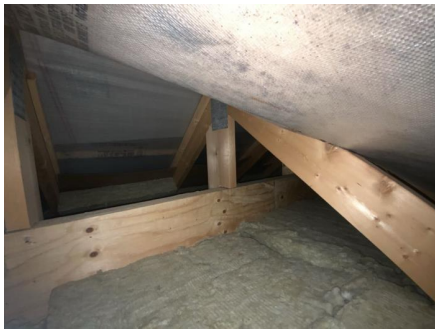
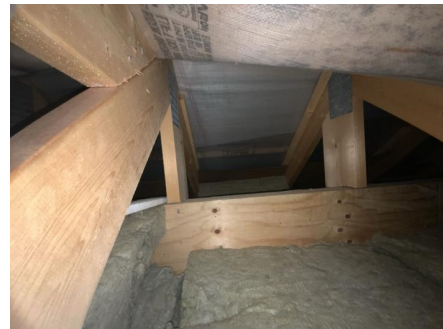
TG 1 Veggkonstruksjon

Vurdering av avvik:

- Det er registrert symptom på aktivitet fra skadedyr

- Det må foretas tiltak for å lukke avviket.

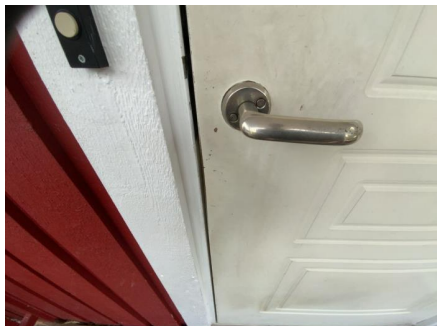
TG 1 Vinduer

- Det er avvik:

Døren vurderes å ha tiltenkt funksjon utover nevnte avvik.

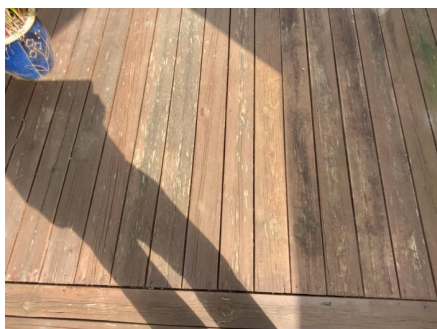
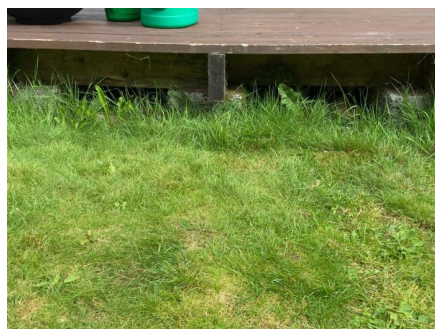
TG 1 Dører - 2

Terrassen anses som funksjonell, men med noe slitasje. Noe oppgradering må regnes med for å lukke nevnte avvik. Innglasset konstruksjon med aluminiumsprofiler er av typen byggesett og etablert rett på trespaltegulv av tre.

- Det må foretas tiltak for å lukke avviket.

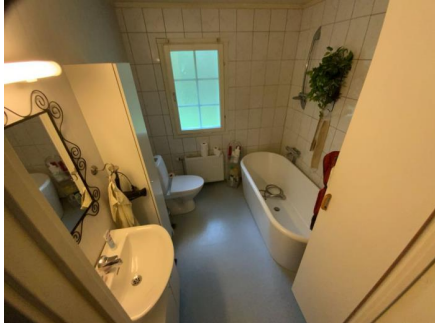
Overflater vegger og himling

- Det er vindu/dør med ikke fuktbestandige materialer i våtsonen (ved vask, dusj, badekar, osv.), løsningen eller byggematerialet er uegnet

- Uegnede materialer må fuktbeskyttes/utskiftes.

Vindu bør fuktbeskyttes ved dusjing i badekar. Dette for å unngå unødig fuktbelastning av vindu og fuktskade på dette.

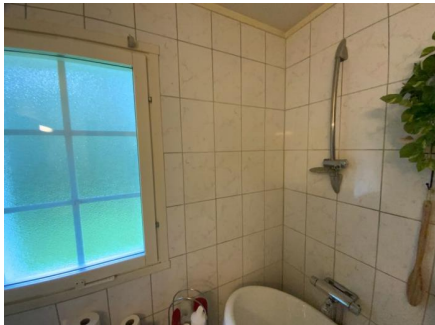
Overflater Gulv

- Våtrommet fungerer med dette avviket.

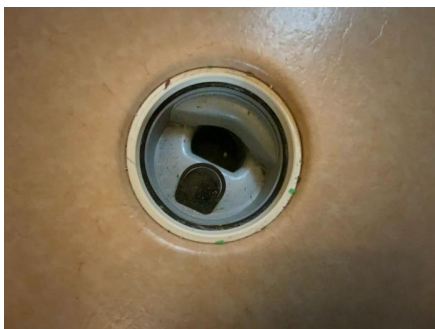
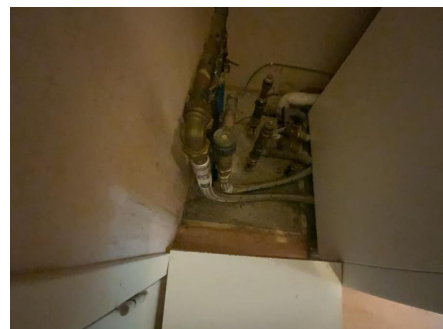
TG 1 Overflater vegger og himling

- Det er påvist mangelfull/feil utførelse rundt rørgjennomføringer e.l. som gir fare for fukt i konstruksjonen i våtsone.

Vannlekkasje av rør for vannbåren varme kan føre til fuktskade i gulv.

- Overvåk konstruksjonen jevnlig. For å få tilstandsgrad 0 eller 1 må løsningen utbedres, men tidspunktet for når dette er nødvendig er vanskelig å si noe om.

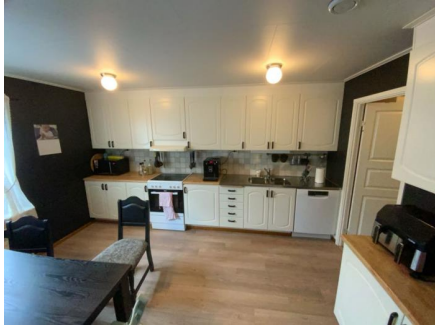
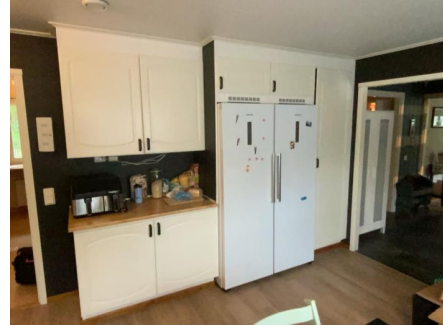
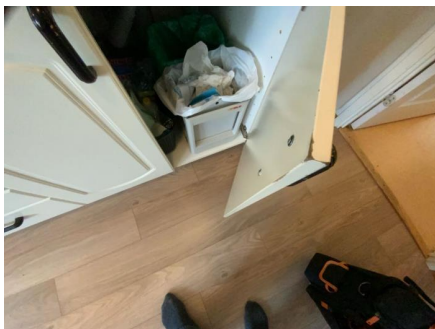
1. ETASJE > KJØKKEN

- Det er påvist skader på overflater/kjøkkeninnredning utover normal slitasjegrad.

Innredningen vurderes å ha tiltenkt funksjon utover nevnte avvik.

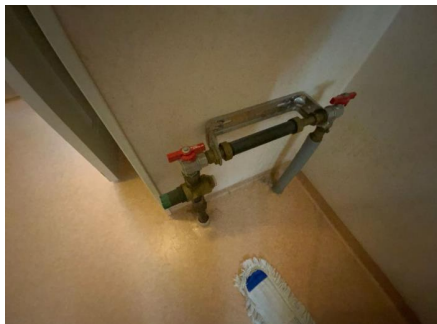
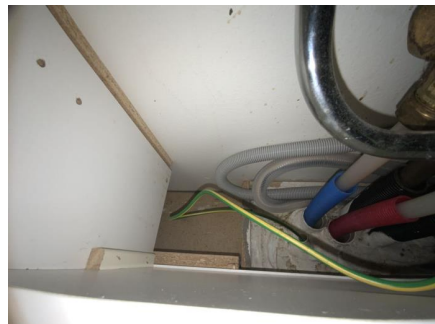
TEG 2 Vannledninger

Dette for å unngå at vann kan føres til kjøkkenbenk ved en rørlekkasje.
