Fossmoveien 457, 9325 BARDUFOSS

**Praktisk enebolig på Bardufoss  
med alt på ett plan - frittstående  
garasje med anneks.**

Befaringsdato: 22.09.2025

Rapportdato: 11.10.2025

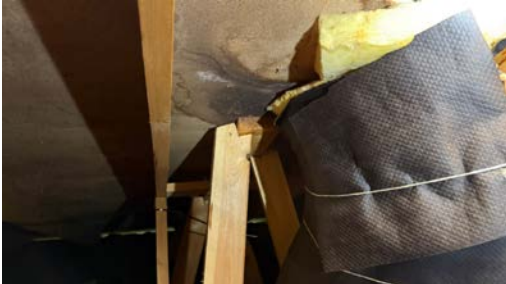
I området mellom luftelyre og takfot har taktroen kraftige svekkelser. Det er gjort midlertidige avstivinger av taktroen fra innsiden, men dette er ikke en varig løsning. Det er risiko for sammenbrudd i taktroen på grunn av disse skadene. Det er også påvist svekkelser andre steder på taktroen, men disse er ikke like fremtredende.

Midlertidig skadebegrensning på taktro

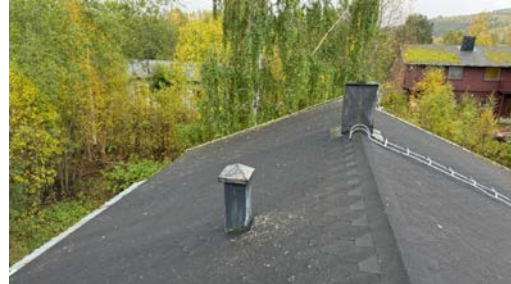
Oversikt tak

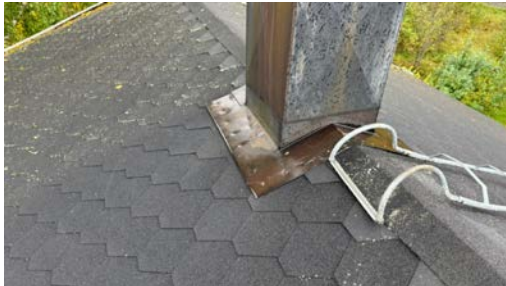
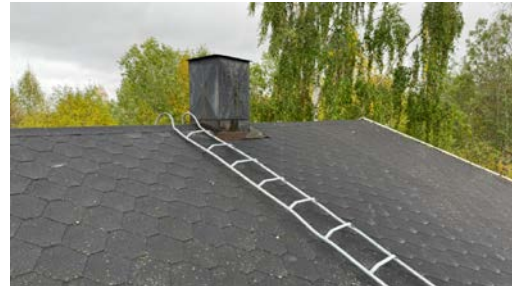
Det er skader på tekkingen som følge av vind og vær. I tillegg er det mekaniske skader på tekkingen i området hvor takstigen ligger.

Takstige som ikke er godkjent

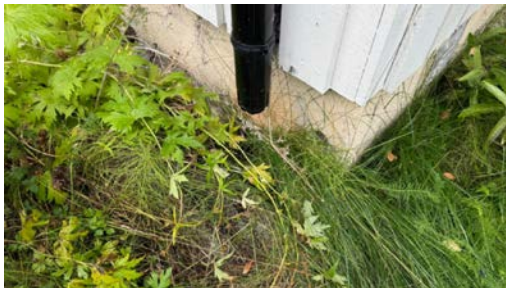
Avvik: Det er ikke tilfredsstillende bortledning av vann fra taknedløp ved grunnmur.

Eksempel på feil avslutning av taknedløp

Utbedre eller skift takrenner og nedløp slik at vann ledes bort fra fasade og konstruksjon. Utilfredsstillende bortledning av vann kan føre til fuktskader og redusert levetid på nærliggende bygningsdeler som fasader, grunnmur, drenering og krypekjeller.

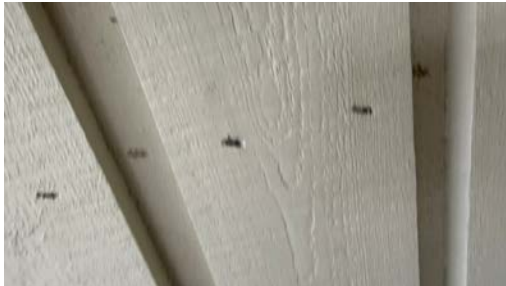
Kledningen er festet med kramper. Disse har en tendens til å ruste og dermed miste funksjon. Etterspikring av kledning kan ikke utelukkes. Enkelte kramper er spikret dypt i trevirket, noe som øker risikoen for fukt- og vannansamlinger i trevirket, som kan føre til råteskader.

Dyp spikring av kledningen.

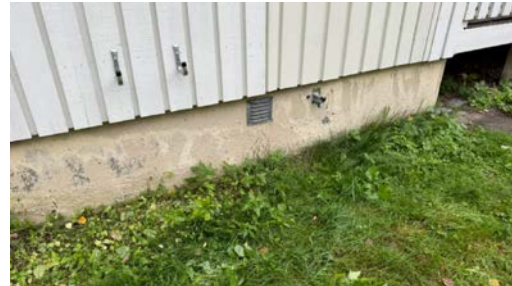
Avvik: Stikktakninger med syl i kledningsbord mot sør indikerer svekkelser i kledningen. Skadene er ikke av en slik karakter at fasadene anbefales byttet, men kjøpere bør følge med på videre utvikling.

Eksempel på skader på fasader.

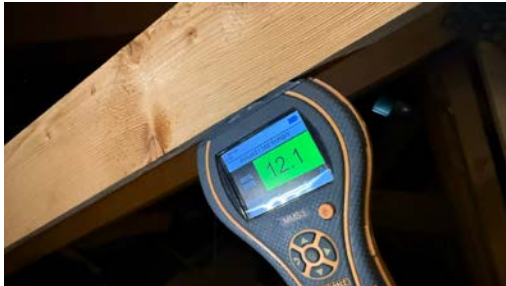
Fuktmålinger med elektrisk motstandsmåler viste ingen forhøyede fuktverdier ved måling i sperre ved loftsluke. Måleresultater kan variere ved måling på andre årstider med andre temperaturforhold.

Fuktmåling i sperre

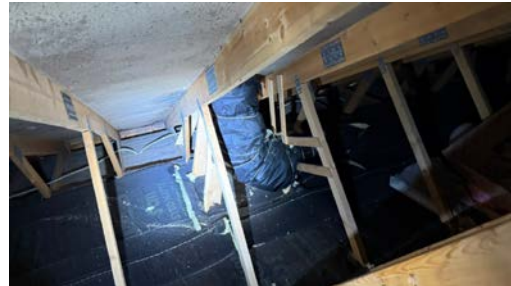
Det er registrert gjennomslag av mye spiker i forbindelse med montering av taktekkning. Spikerender på kaldt loft kan kondensere ved lave utetemperaturer og gi fukttilgang til troplater.

Eksempel på skade i taktro og for lang spiker

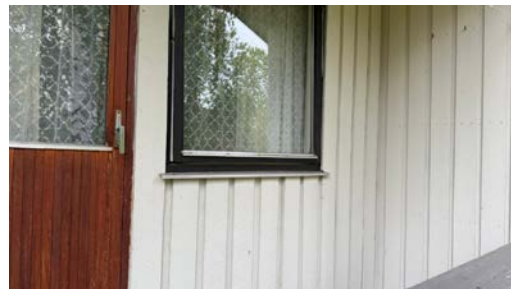
Avvik: Det er fuktmerker på brystningspanelet ved balkongdøren.

Balkongdør på soverommet

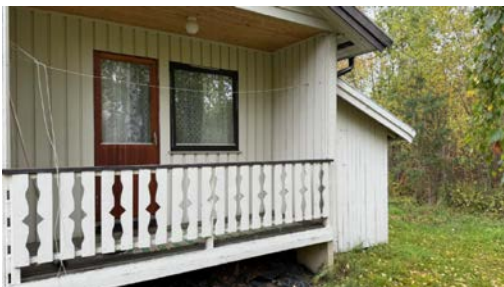
Det er begynnende råteskader på rekkverket.

Altan med adkomst fra soverommet

Skadet treverk bør skiftes eller repareres, og overflatebehandling bør utføres for å hindre videre nedbrytning. Dersom tiltak ikke gjennomføres, kan dette medføre svekket styrke og økt sikkerhetsrisiko ved bruk av altanen.

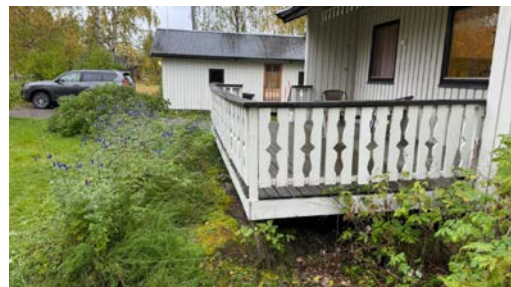
Avvik: Det er skjevheter i konstruksjonen. Årsak kan være ustabile fundamenter.

Altan ved stuen. Skjevheter

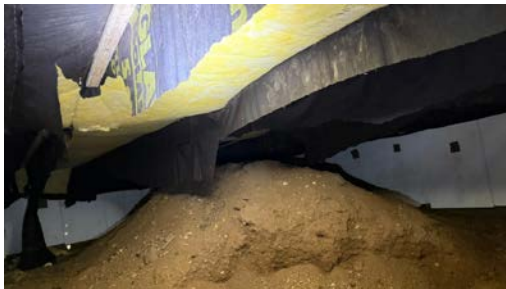
Skader på sydde matter under etasjeskillet.

Etasjeskillet kan ikke inspiseres fra undersiden, og sydde isolasjonsmatter har falt ned flere steder. Det anbefales å åpne kontrollpunkter der det er praktisk, reetablere isolasjon og sikre fuktforhold i kryperom ved behov. Redusert varmeisolasjon kan føre til økt energibruk samt risiko for kondens, mugg og lukt over tid. Punktet etasjeskille må sees i sammenheng med forhold i krypekjelleren.

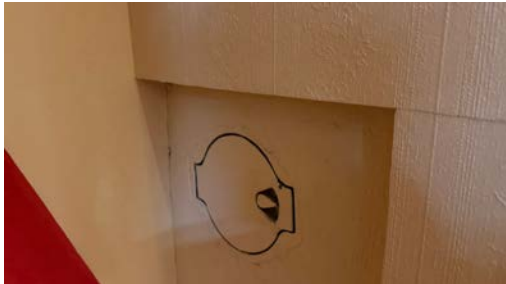
Avvik: Det er påvist brennbart materiale nærmere enn 300 mm fra sotluke/feieluke.

Sotluken er plassert for nær brennbart materiale.

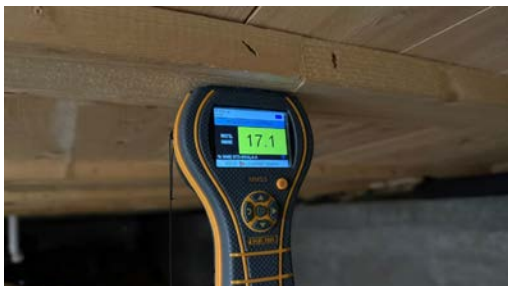
Det er utført målinger av relativ luftfuktighet (RF), temperatur, duggpunkt og vektprosent i treverk. Målinger av RF viser 91,8 % ved 11,4 °C, noe som gir et duggpunkt på 10,1 °C. Dette anses som høy risiko for sopp- og råteskader. Måling av vektprosent i treverk viser 17,1 vektprosent.

På bakgrunn av måleresultatene er det risiko for skader på organisk materiale (treverk) i krypkjelleren.

Fuktmåling i trevirke i krypekjelleren.

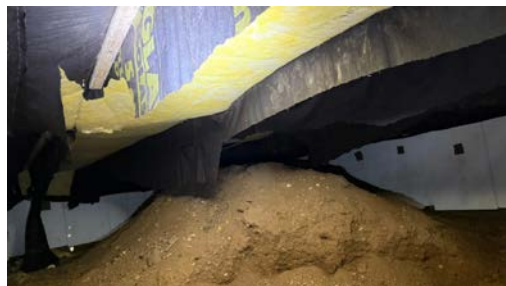
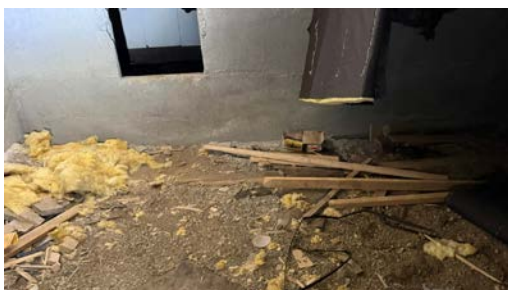
Krypkjelleren har ikke tilfredsstillende jorddekning. Det er dampsperre mot grunnen på deler av bygningsdelen, men denne er ikke tett, noe som øker risikoen for fuktskader.

Oversikt krypekjeller

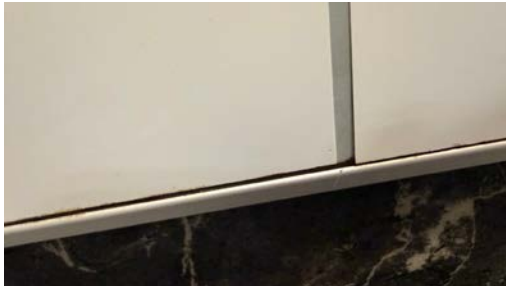
Manglende fuge i nedkant av baderomsplater

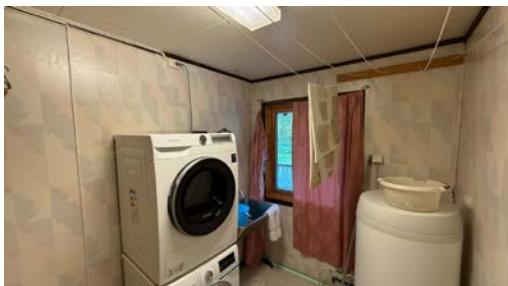
Oversikt vaskerom

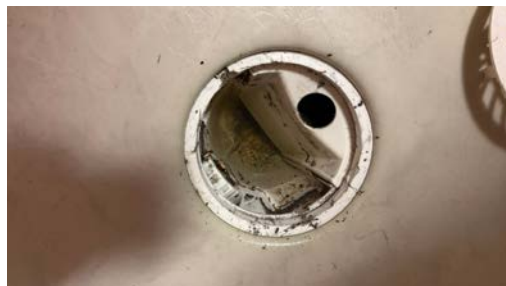
Det er påvist avvik i fallforhold til sluk i forhold til krav i forskrift på byggetidspunktet.

Sluk

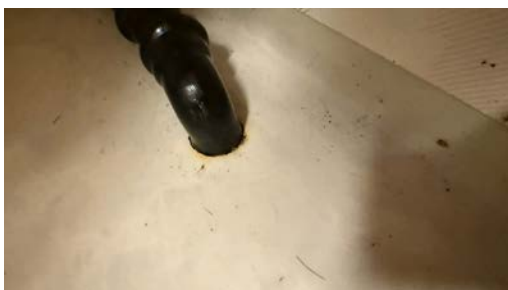
Avvik: Det er laget en utføring på vegg for fremføring av vann til dusj. Denne utføringen har ikke membran på undersiden, og løsningen medfører at tettesjiktet på vegg ikke er tett. Dette medfører risiko for vannsprut til utette deler av konstruksjonen ved dusjing.

Eksempel på utett rørfjennomføring

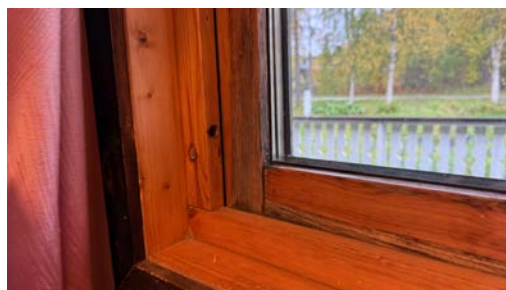
Vindu er plassert i våt sone uten at de uegnede materialene er fuktsikret.

Fuktmerker i vindu
