# Tilstandsrapport

📍 Rustadgrenda 26 , 0693 OSLO

# gnr. 167, bnr. 22

Oppdragsnr.: 21229-26149

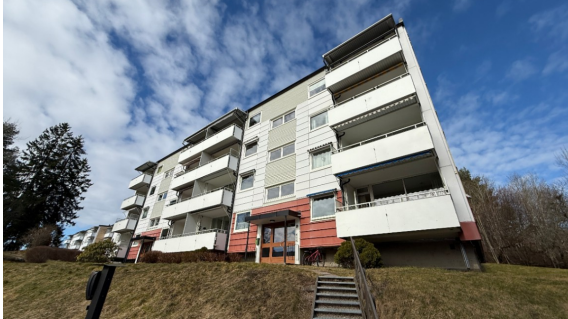
Vinduer er utført med trerammer og isolerglass, merket med produksjonsår 1988.

Vinduer er av eldre dato og har nådd eller nærmer seg erfaringsbasert funksjonstid. Selv om det ikke er påvist punktering eller andre skader på befaringstidspunktet, vurderes fremtidig funksjon som usikker. Det er økt risiko for punktering av isolerglass og behov for vedlikehold eller utskifting innen overskuelig tid.

Det må påregnes behov for periodisk justering og vedlikehold av vinduer.

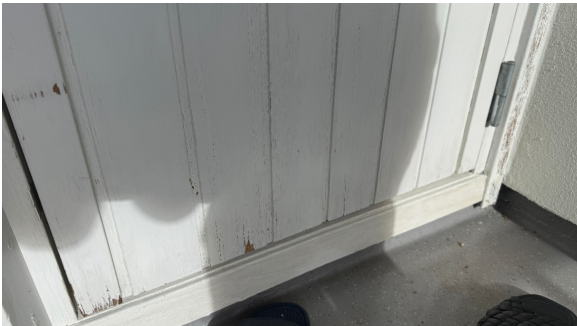
- Karmene i dører er værslitte utvendig og det er sprekker i trevirket.

Det anbefales å følge med på funksjon, tetthet og overflater. Ved fremtidig utskifting bør dører erstattes med moderne løsninger som tilfredsstillers dagens krav i TEK, for å oppnå bedre isolasjon og komfort.

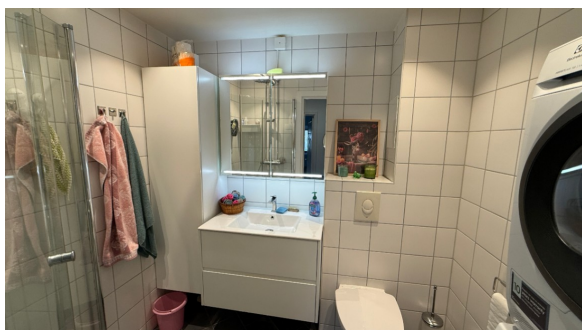
- Det er påvist at høydeforskjell fra topp slukrist til gulv/synlig topp membran ved dørterskel er mindre enn 25 mm.
- Det er påvist sprekker i fliser.

- Til tross for avviket i fall/høydeforskjell til sluk, vil gulvet fortsatt kunne lede vann mot sluket, men med redusert effektivitet. Dette kan potensielt øke risikoen for vannansamling i enkelte områder av badet.

Baderommet fungerer med avviket som er nevnt ovenfor.  
Oppgradering av overflatene vil være naturlig ved modernisering av baderommet.

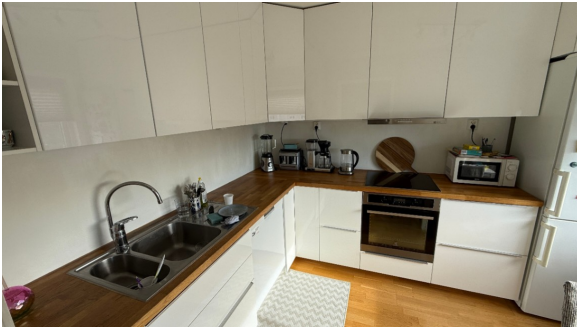
Kjøkkenventilator med kullfilter i kombinasjon med naturlig ventilasjon gir begrenset luftutskiftning i rommet. Dette kan føre til dårligere fjerning av mato og fuktighet, noe som kan påvirke inneklimate negativt.

Løsningen er vanlig i eldre boliger og bygninger, men brukeren bør være oppmerksom på begrenset ventilasjonseffektivitet. Kjøkkenventilator med omluft og kullfilter gir begrenset fjerning av mato og fukt sammenlignet med mekanisk avtrekk til det fri. Dette kan medføre noe redusert inneklimate, særlig ved hyppig matlaging, og økt belastning på overflater over tid.
