Tilstandsrapport

Enebolig

Lundsengvegen 7 , 7725 STEINKJER

Befaringsdato: 22.04.2026

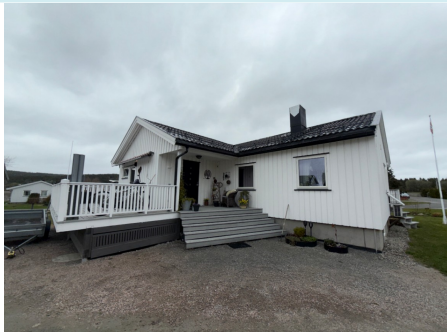
⚠ TG 2 Takteking

Taket er tekket med profilerte plater av metall, opplyst fra 2003.

- Mer enn halvparten av forventet brukstid er passert på undertak.

Registrert en del avskallinger på taket. Bemerkes om at tekkingen nærmer seg halvparten av forventet levetid. Manglende slutføring ved overgang vegg/raftekasse. Utsatt for fuktinntregning.

- Når takteking og undertak begynner å bli gamle, øker risikoen for lekkasjer, noe som kan føre til omfattende og kostbare reparasjoner av underliggende konstruksjoner dersom en ikke foretar tiltak på konstruksjonene før dette oppstår.
- Overvåk tilstanden jevnlig. For å få tilstandsgrad 0 eller 1 må tekkingen skiftes ut, men tidspunktet for når dette er nødvendig er vanskelig å si noe om.

Lokal utbedring.

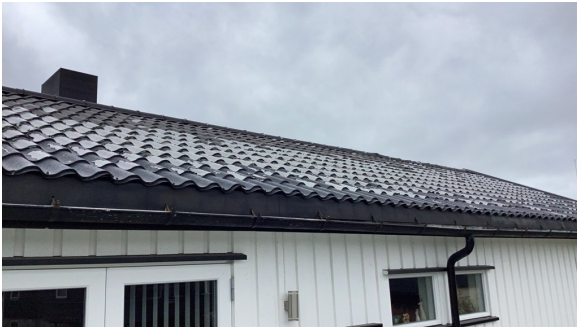
Nedløp og beslag

Takrenner og nedløp er av foliert stål.
Heldekkende pipebeslag over tak.
Tak, renner, nedløpsrør og takbeslag, er vurdert fra bakkenivå.
Eventuelle lekkasjer på renner er ikke undersøkt.

- Det mangler snøfangere på hele eller deler av taket, noe som var krav på byggemeldingstidspunktet.
- Mer enn halvparten av forventet brukstid er passert på renner/nedløp/beslag.

Registrert avskallinger på renner og beslag, rust på rennekroker.

- Det må monteres snøfangere for å oppfylle byggeårets krav.
- Overvåk tilstanden jevnlig. For å få tilstandsgrad 0 eller 1 må beslag/renner/nedløp skiftes ut, men tidspunktet for når dette er nødvendig er vanskelig å si noe om.

Kostnadsestimat: 20 000 - 100 000

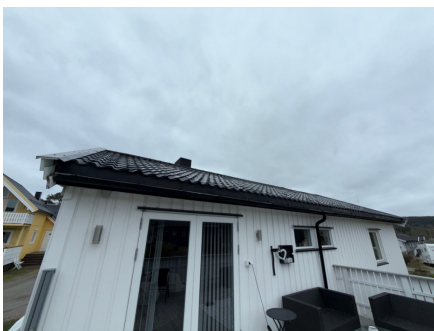
Veggkonstruksjon

Veggene har bindingsverkskonstruksjon fra byggeår. Fasade/kledning har stående bordkledning.
Nordvegg og Østvegg er opplyst etterisolert 5cm i 2023/2025. Øvrige vegger etterisolert i 2009.

- Det er ingen eller liten lufting i nedre kant av kledning mot grunnmur.

Utvendige omramningsbord er satt helt ned på beslag rundt vinduer, reduserer levetiden.

- Uten tilstrekkelig lufting bak bordkledningen kan fuktighet som trenger inn bak bordene eller gjennom veggen innenfra ikke tørke opp. Dette skaper ideelle forhold for råtesopp og muggvekst.

Lokal utbedring ifm omramningsbord.

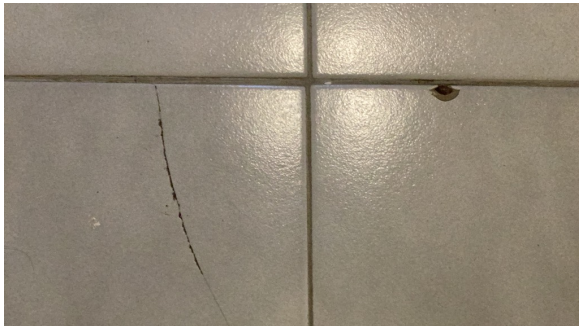
Registrert motfall fra sluk mot dørterskel, ingen oppbrett med vanntettesjikt ved terskel. Stedvise bom i fliser med sprekker, riss i fuger og løse fliser. En må forvente generell oppgradering av våtrommets tettesjikt/membran for at våtrommet skal tåle en normal bruk etter dagens krav (tett våtzone). En samlet TG 3 for rommet er satt med bakgrunn i alder og manglende tetthet i våtsonen på rommet.

- Våtrommet har behov for omfattende oppgraderinger. For å sikre en løsning som oppfyller gjeldende krav, bør tettesjikt, sluk og røropplegg oppgraderes og dokumenteres.
- Manglende oppgradering av våtrommet medfører høy risiko for at konstruksjonene ikke vil tåle vanlig bruk av vann eller lekkasjer. Selv om det er dusjkabinett, er det fortsatt en betydelig risiko for at våtrommets konstruksjoner ikke tåler lekkasjer. Dette kan føre til fuktskader på tilstøtende konstruksjoner.

Kostnadsestimat: 200 000 - 500 000

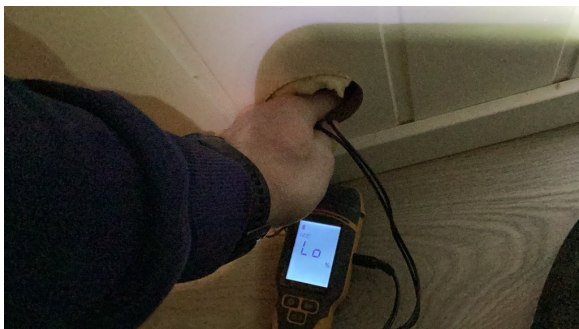
KJELLER > VASKEKJELLER

TG 3 Generell

- Våtrommet har behov for omfattende oppgraderinger. For å sikre en løsning som oppfyller gjeldende krav, bør tettesjikt, sluk og røropplegg oppgraderes og dokumenteres.
- Manglende oppgradering av våtrommet medfører høy risiko for at konstruksjonene ikke vil tåle vanlig bruk av vann eller lekkasjer. Dette kan føre til fuktskader på tilstøtende konstruksjoner.

Kostnadsestimat: 100 000 - 200 000
