# TILSTANDSRAPPORT

Matrikkel: **Gnr 62: Bnr 577**  
Kommune: **3101 HALDEN KOMMUNE**  
Adresse: **Rødsveien 46, 1781 HALDEN**

Dato befaring: 06.08.2025  
Utskriftsdato: 26.11.2025  
Oppdrag nr: 25040

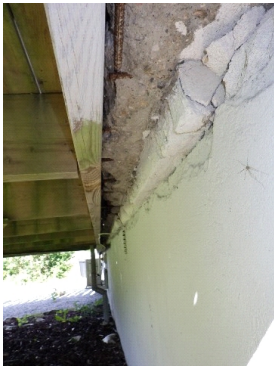
| | Setning på fundamenter for balkong. | |
| | | Oppheng for balkong. |
| Tilstandsvurdering/<br>tilstandsgrad: | Usikker tetting mot yttervegg/gammelt dekke.<br>Setning på pilarer, spesielt på midtre pilar.<br>Material/symptom:<br>Det anbefales ytterligere undersøkelser og utbedringer av overgang vegg-balkong og fundament for pilar. | TG: 3<br> |

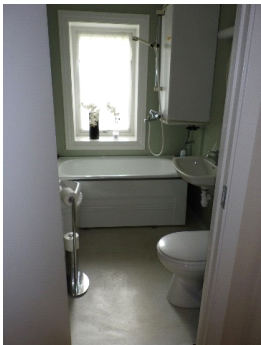
| | Bad 2. etg | Bad loftsetasje |
| | Utett overgang belegg sluk, fukt under belegg som også er løst. | |
| Tilstandsvurdering/<br>tilstandsgrad: | Bad i 2. etasje har eldre belegg. Belegget er avsluttet utenfor slukrist og det er ikke vanntett overgang mot sluk og heller ikke mot vegg.<br>Bad i loftsetasje har belegg som har passert halvparten av forventet brukstid (TG2)<br>Material/symptom:<br>Badet i 2.etasje trenger full oppgradering inkl. fornying av sluk for å få tett overgang mot sluk og opp mot vegger m.m. Ved fornying må også vann- og avløpsrør fornyes for å få til tette avslutninger mot membran. | |
