# Tilstandsrapport

Enebolig

Floen 70, 4355 KVERNALAND

Befaringsdato: 02.04.2025

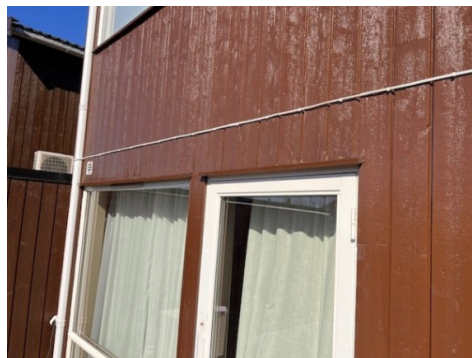
Det er påvist spredte råteskader i bordkledningen.

Det er spesielt fasade Sør/vest som har råteskader i kledning.

- Det er påvist spredte råteskader i bordkledningen.

Råteskadet kledning over vinduer.

- Råteskadet trekledning må skiftes ut.

Kostnadsestimat: 50 000 - 100 000

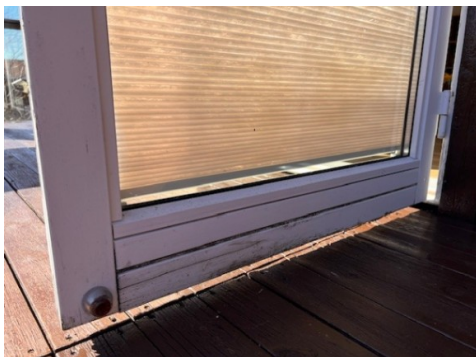
Balkong dør har symptomer på begynnende råteskader i bunn av dørblad.

Balkong dør har symptomer på begynnende råteskader i bunn av dørbblad.

Dør med begynnende symptomer på råteskader i nedre del.

Det er nødvendig med tiltak snarest mulig for å unngå utvikling av råteskader.

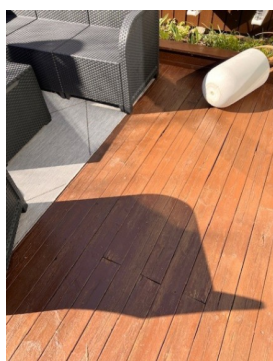
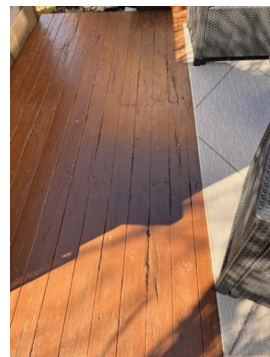
Det er råteskader i enkelte terrassebord.

Råteskader i terrassebord.

Utskiftning

**Kostnadsestimat: Under 10 000**

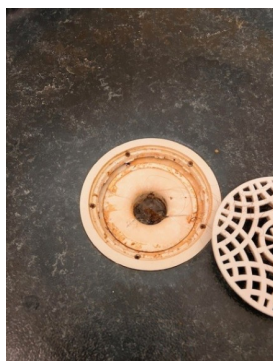
Sluk

Mer enn halvparten av forventet brukstid er passert på membranløsningen.

- Overvåk tilstanden jevnlig. For å få tilstandsgrad 0 eller 1 må tettesjiktet skiftes ut, men tidspunktet for når dette er nødvendig er vanskelig å si noe om.

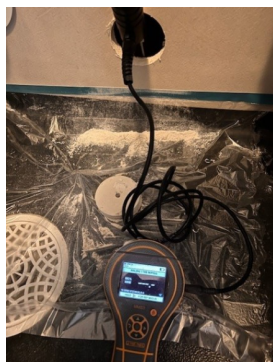
Hulltaking er foretatt uten å påvise unormale forhold. Hulltaking er foretatt ved/i Vaskerom. Fuktkvotemåling (vekt%) i konstruksjonen ble målt til 0.

Fuktmåling i vegg mot våtsone.

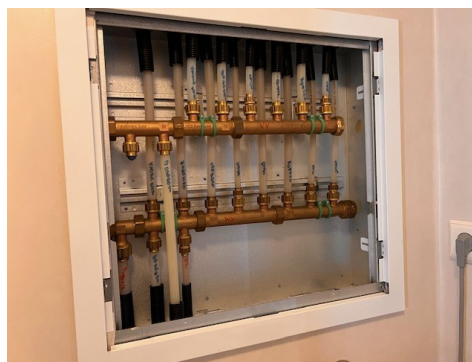
Innvendige vannledninger er av plast (rør i rør). Det er besiktiget i rørskap.

Fordeleskap for vannrør.
