Tilstandsrapport

Fritidsbolig

Tokevann, Fjordøy 0, 3750

Befaringsdato: 16.09.2025

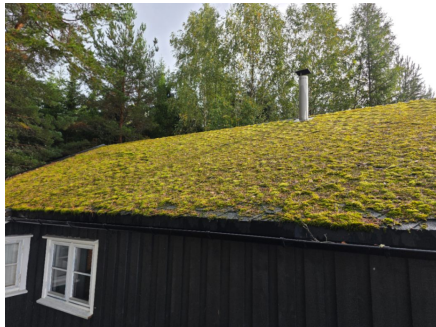
TE2 Takteking

Taktekingen er av pappshingel. Taket er besiktiget fra bakkenivå. Det ligger store mengder mose på taket på befaringsdagen.

- Mer enn halvparten av forventet brukstid er passert på taktekingen.
- Taktekingen har mose og slitasje på grunn av elde.

- Overvåk tilstanden jevnlig. For å få tilstandsgrad 0 eller 1 må tekingen skiftes ut, men tidspunktet for når dette er nødvendig er vanskelig å si noe om.

Mosen må fjernes.

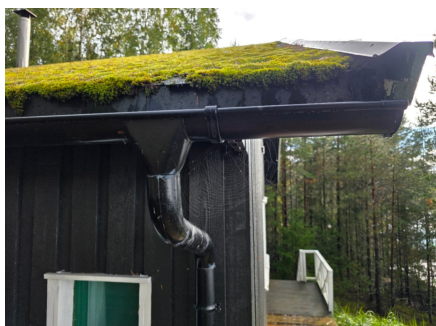
TE1 Nedløp og beslag

Det mangler takrenner på den andre siden av hytta men terreng hvor takvann kommer skråner vekk fra bygningen. Det bør allikavel vurderes å montere takrenner her for å bedre kontrollere takvannet.

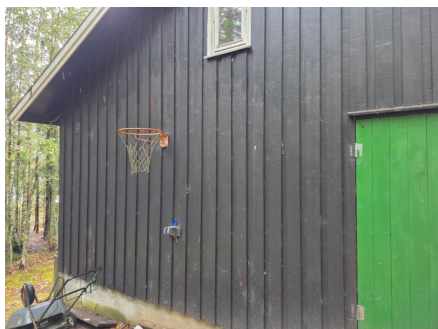
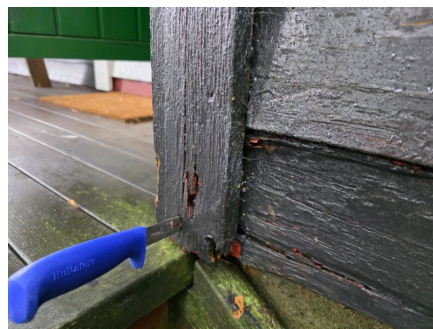
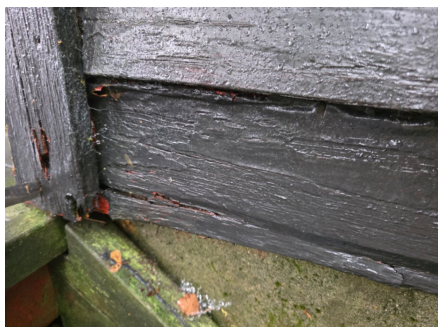
TC 2 Veggkonstruksjon

- Det er ingen eller liten lufting i nedre kant av kledning mot grunnmur.
- Det er påvist spredte råteskader i bordkledningen.

Det er påvist råteskade i nederste liggende kledningsbord og hjørnebord ved trapp ned fra terrassen.

- Råteskadet trekledning må skiftes ut.

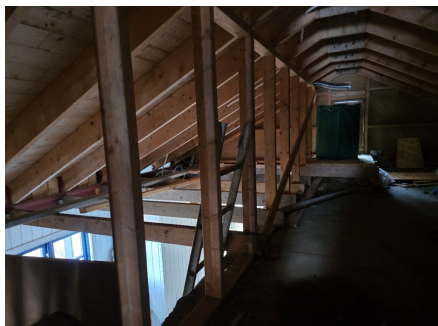
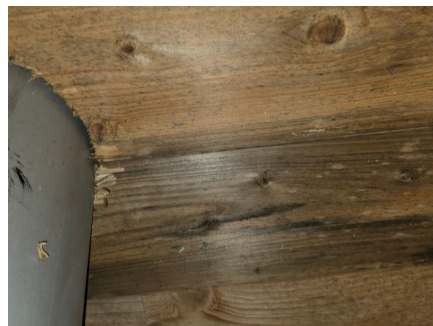
- Det er påvist fuktskjolder/skader i takkonstruksjonen.

Det ble på tross av avviket ikke målt forhøyede fuktverdier i takkonstruksjonen på befaringdagen.

På bildet skimter man det eksterne bruksarealet bod/utedo samt gulvflate til høyre i bildet er det gamle taket fra byggeår. Noe fuktskjolder ved gjennomføring til pipe.

- Det må gjøres nærmere undersøkelser.

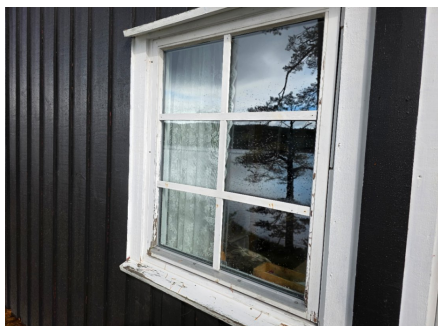
TG 2 Vinduer

Tilstandsgrad 2 er gitt grunnet alder sett i lys av forventet levetid og normal slitasje.

Eldre vinduer har normalt et høyere varmetap og kan i noen tilfeller ha nedsatt funksjonsevne. Det må påregnes jevnlig vedlikehold av vinduene. Det vil på sikt være nødvendig å skifte ut vinduene, men nøyaktig når er vanskelig å si noe om.

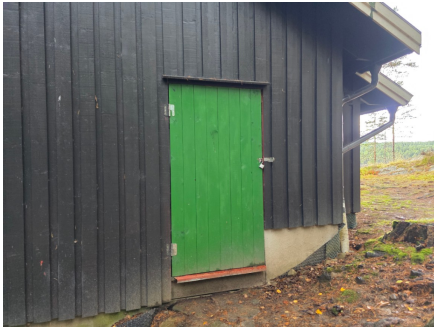
Enkel hengslet dør til bod/utedo men også adkomst til hoveddør.

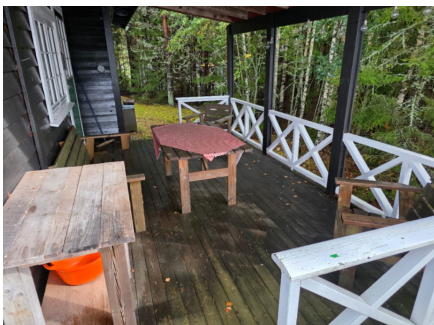
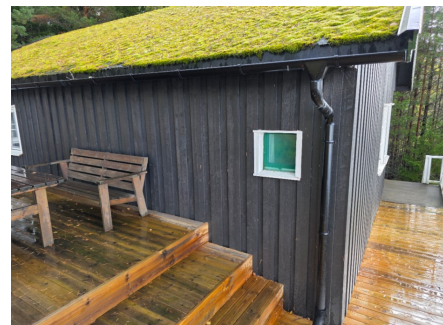
TG 2 Balkonger, terrasser og rom under balkonger

- Det er ikke krav om utbedring av åpninger i rekkverk til dagens forskriftskrav.
- Det er ikke krav om utbedring av rekkverkshøyde opp til dagens forskriftskrav.

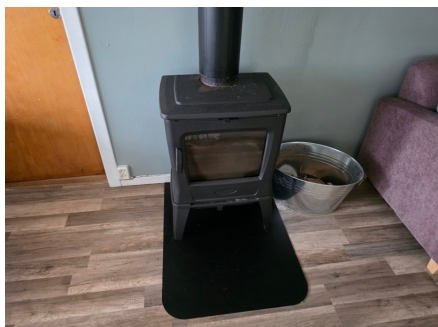
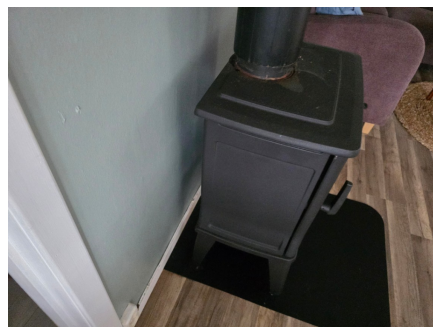
Eventuelt kan det brukes brannhemmende plater bak vedovn og røykrøret.

Det må gjøres ytterligere undersøkelser av pipe og fyringssted før det tas i bruk.

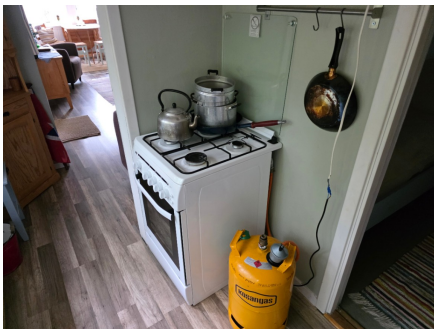
1. ETASJE > KJØKKEN

- Mekanisk avtrekk bør etableres.
- Uten forsert avtrekk fra kokesonen kan matos og forurensninger fra matlaging spre seg i boligen, noe som blant annet forringer innneklimaet.
