Tilstandsrapport

📍 Skullerudbakken 10 H, 1189 OSLO

Oppdragsnr.: 11838-26087

BOLIGBYGG MED FLERE BOENHETER

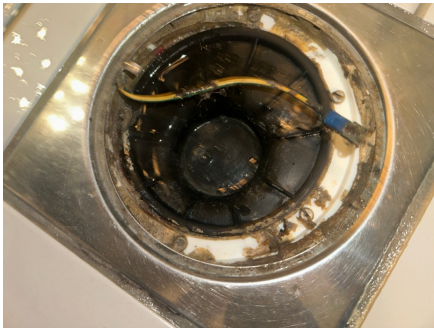
Smøremembran på vegger er over 15 år. Mer enn halvparten av forventet brukstid er oppbrukt = TG 2. Membran i gulv er over 20 år. Mer enn halvparten av forventet brukstid er oppbrukt = TG 2. Det er observert glippe mellom terskel og gulvflis, det mangler tettesjikt for vann.

Sluk i plast, plassert i dusjnise

Det anbefales bruk av dusjkabinett, for å hindre fuktinntregning i eldre konstruksjoner.

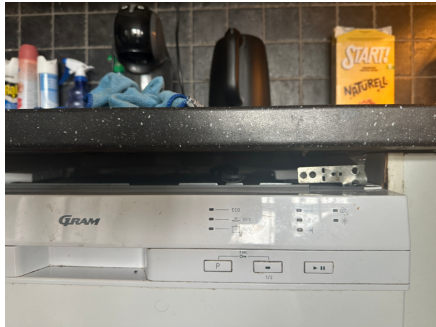
Det er observert noe avskalling på fronter, samt svelling i bunnplate i benkeskap. Det er større glippe mellom benkeplate og oppvaskmaskin, fukt fra oppvaskmaskin vil trenge inn i underkant av benkeplate..

Glippe mellom benkeplate og oppvaskmaskin

Oppgradering av innredning med forsegling av avskalling, og justering av oppvaskmaskin bør utføres. Unnlatt oppgradering kan føre til avkortet brukstid på innredning.

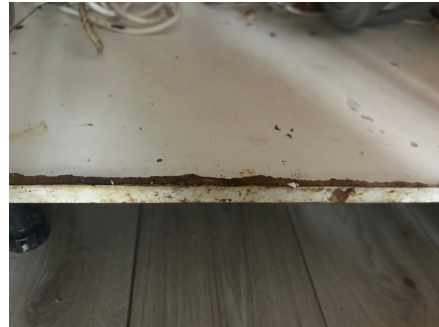
Svelling i bunnplate

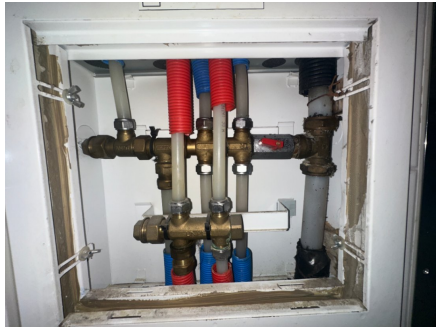
Ved manglende monterte tettemuffer,
vil evt. lekkasjevann renne ut på kjøkken.

Samleskap med rørkurser og stoppekraner

Montering av tettemuffer på vannrør,
i kjøkkenbenk bør påberegnes.
Utette varerør kan forårsake vannskader,
på tilstøtende konstruksjoner.

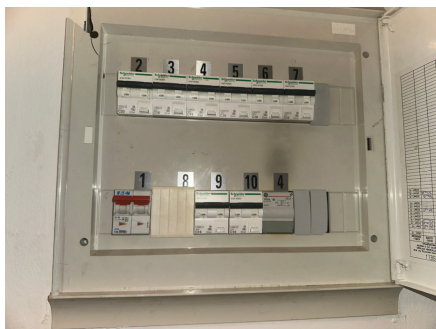
Sikringsskap med automatsikringer.

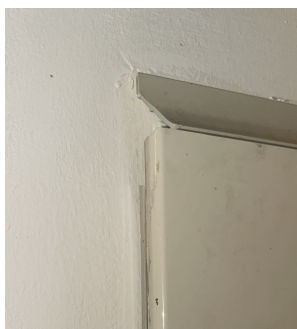
Avskalling i ramme
