# Tilstandsrapport

Enebolig

Jærveien 213, 4321 SANDNES

# gnr. 46, bnr. 40

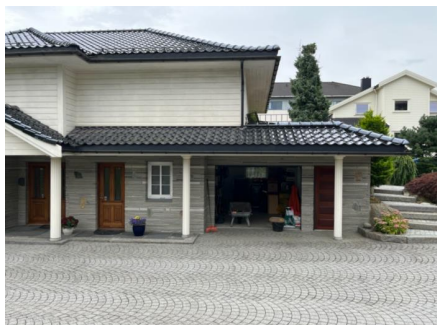
## Veggkonstruksjon

Generelt god stand og godt vedlikeholdt, 1 avvik ved lufting er registrert.

Luftgjennomstrømning er nødvendig for uttørring av konstruksjon og kledning og for utdrenering av fuktighet. Mangel på dette kan bl.a. føre til kortere levetid for kledningen.

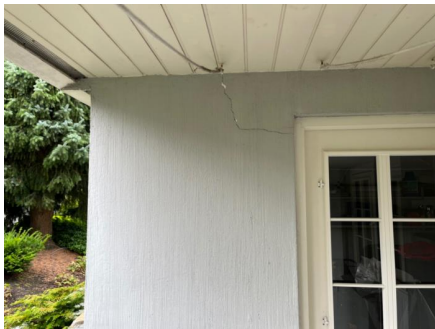
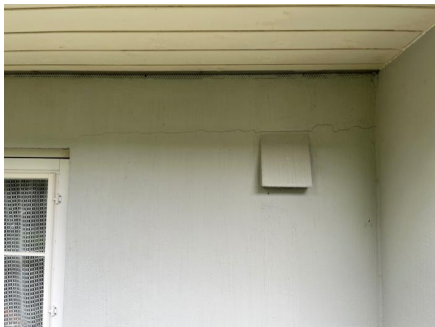
- Grunnmuren har sprekkdannelser.

Det er registrert flere mindre riss og sprekker i malt/pusset overflate mot sør. Årsak er ukjent, men kan skyldes mindre bevegelser eller at murpussen løsner fra underlaget. Årsak bør undersøkes av fagperson.

- Lokal utbedring må utføres.

Mindre sprekker bør tettes for å opprettholde funksjon og vanntetthet.  
Det er fare for inndriv av fuktighet.
