Tilstandsrapport

Enebolig

Øvre Eidevegen 21 , 4250 KOPERVIK

Befaringsdato: 08.05.2026

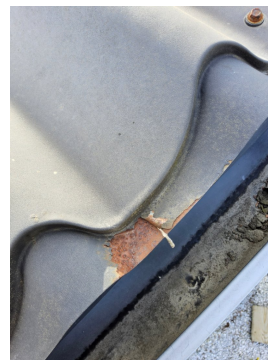
Rustdannelse på takplater

Det er påvist rustdannelse og avflassing på takplatene. Videre er det registrert deformasjoner i platene, samt stedvis ufagmessige avslutninger mot tilstøtende konstruksjoner.

Rust og avflassing kan over tid føre til redusert levetid og økt risiko for gjennomrusting og lekkasjer. Deformasjoner og mangelfulle avslutninger kan gi svekket tetthet og økt fare for vanninntrengning i konstruksjonen. Det anbefales vedlikehold og lokale utbedringer av takteking, herunder behandling av rust samt utbedring av skader og avslutninger. Taktekkingen vurderes å ha redusert restlevetid dersom tiltak ikke iverksettes. Det anbefales jevnlig kontroll av tekkingen for å følge utviklingen av skader.

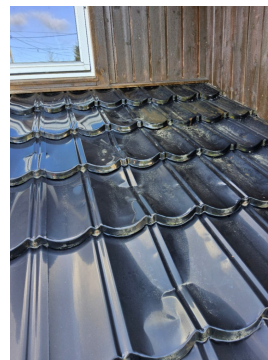
Takplater med deformasjon

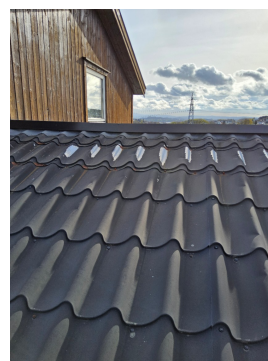
Avflassing på takplater

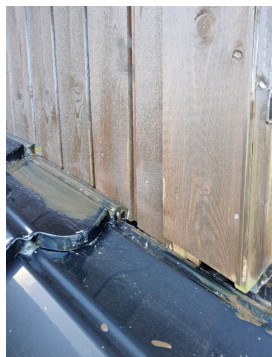
Ufagmessig og utett avslutning mellom tak-vegg

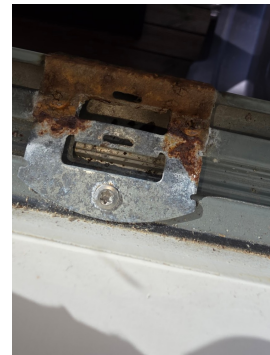
Det er påvist skader på innvendig utføring og innvendig ramme på enkelte vinduer. Videre er det registrert rustdannelse på enkelte beslag. Det er også påvist avvik ved innsetningsdetaljer, hvor vannbrett i underkant er montert inntil vindu i stedet for i underkant av vinduet.

Rustdannelse på beslag

Det anbefales nærmere undersøkelser for å avklare årsak til fuktpåvirkning. Skadet treverk bør utbedres eller skiftes ved behov. Innsetningsdetaljer bør utbedres slik at vannbrett får korrekt utførelse og sikrer tilfredsstillende bortledning av vann. Rustangrep på beslag bør behandles eller beslag skiftes.

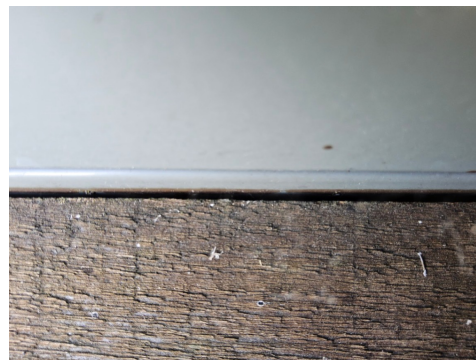
Skader og avflassing på innvendige overflater indikerer fuktpåvirkning. Over tid kan dette føre til nedbrytning av treverk. Feil utført vannbrett øker risiko for vanninntrengning i konstruksjonen, med fare for skjulte fuktskader.

Vannbrett er montert inntil vindu og ikke i underkant. Glippe mellom vannbrett og vindu.

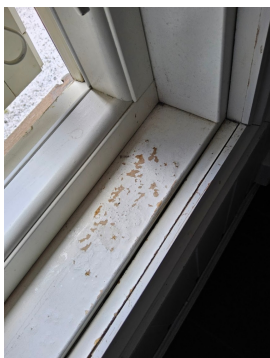
Fuktskadet utføring

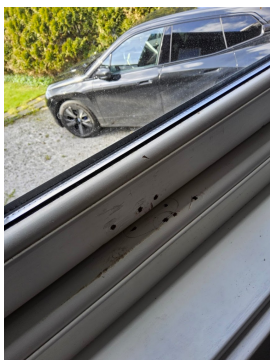
Skader på ramme og karm

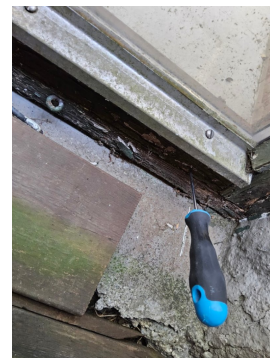
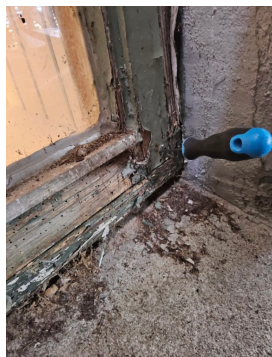
TG 3 Vinduer - 2

- Det er påvist vinduer med fukt/råteskader.

- Vinduer med råteskader må erstattes med nye.

Kostnadsestimat: 20 000 - 100 000

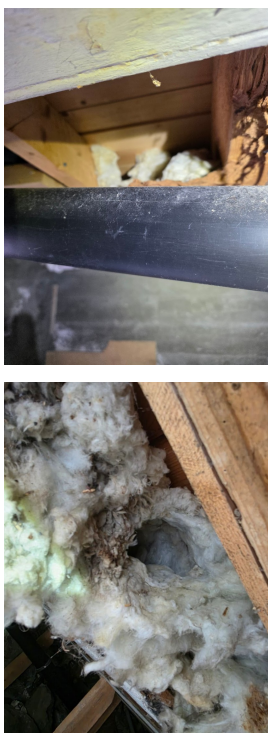
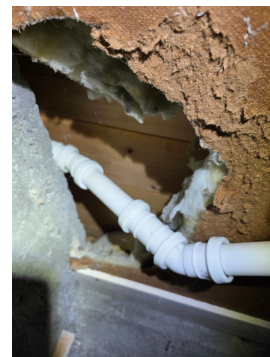
- Det er ikke tilfredsstillende ventilering av krypkjeller.
- Det er manglende fuktsperre på bakken.

Det er påvist skader/hull i stubbegulv samt manglende isolasjon. Videre er det registrert tegn til inntrengning av gnagere, med synlige ganger/tunneler i isolasjonen.

Mangelfull ventilering og manglende fuktsperre gir økt fuktbelastning i konstruksjonen, med risiko for mugg, sopp og råteskader. Skader i stubbegulv og manglende isolasjon gir redusert isolasjonsevne og kan bidra til ytterligere fuktproblematikk. Inntrengning av gnagere kan føre til ytterligere skader på isolasjon og konstruksjon, samt hygieniske utfordringer.

Det anbefales å etablere tilfredsstillende ventilering av krypkjeller og legge fuktsperre på bakken. Skadet stubbegulv og manglende isolasjon bør utbedres. Åpninger må tettes for å hindre videre inntrengning av skadedyr. Det anbefales nærmere undersøkelser av omfang og eventuelt kontakt med skadedyrfirma.

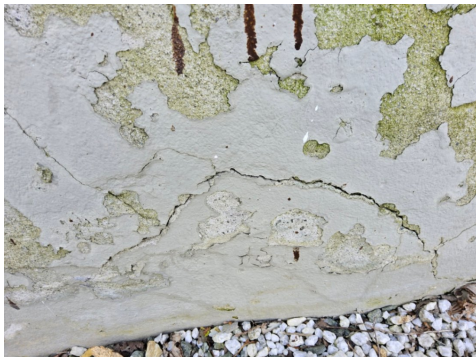
! TG 3 Forstøtningsmurer

- Det er påvist større sprekker og/eller skjevheter i muren.

- Påviste skader må utbedres.

Kostnadsestimat: 20 000 - 100 000

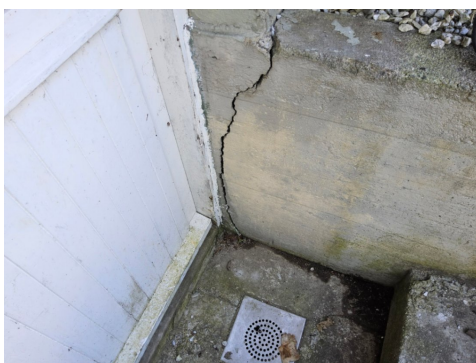
! TG 2 Terrengforhold

Terrenget har stedvis fall inn mot boligen, noe som medfører risiko for at overflatevann ledes mot grunnmur. Dette kan øke belastningen på dreneringssystemet og bidra til fuktinntrenging i krypkjeller eller underetasje.

Feil fall på terreng kan føre til oppsamling av vann ved grunnmuren, som igjen kan gi økt fuktinntrenging, skade på grunnmur og forkortet levetid på dreneringen. Over tid kan dette føre til mugg, sopp eller fuktskader i konstruksjonene. Det anbefales å etablere en drengroft eller justere terrengfallet slik at overflatevann ledes bort fra bygningen. Ideelt bør det i en avstand på ca. 3 meter fra grunnmur være tydelig fall vekk fra huset.
