# Tilstandsrapport

Boligbygg med flere boenheter

Magnus' gate 3 , 0650 OSLO

Befaringsdato: 16.01.2026

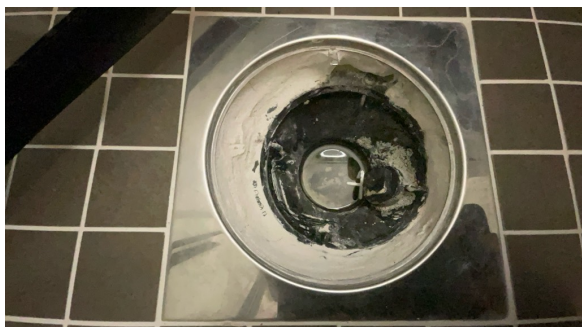
## ! TG 2 Sluk, membran og tettesjikt

Det er eldre plastsluk. Membranen er festet til klemringen på sluket.

- Det er påvist mangelfull/feil utførelse rundt rørgjennomføringer e.l. som gir fare for fukt i konstruksjonen i våtsone.
- Mer enn halvparten av forventet brukstid er passert på slukløsningen.

Det er ikke membranoppkant rundt rørgjennomføringer som kommer opp av gulvet, kun silikon.

- Løsningen/utførelsen rundt rørgjennomføringer gir fare for fukt inn i konstruksjoner.
- Overvåk konstruksjonen jevnlig. For å få tilstandsgrad 0 eller 1 må løsningen utbedres, men tidspunktet for når dette er nødvendig er vanskelig å si noe om.
