# Tilstandsrapport

Boligbygg med flere boenheter

Presthaugvegen 2 D, 5521 HAUGESUND

Befaringsdato: 28.04.2025

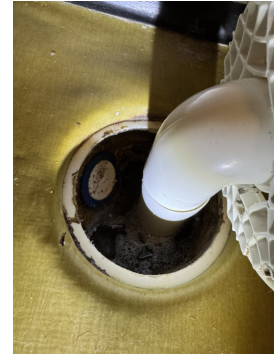
Det kan påregnes utskifting av belegg. Dette begrunnes i at tette-sjiktet er gammelt og har overskredet som oppsatte levetid. Dette for og forhindre fuktskader. Vurder også utskifting av sluk. Det er anbefalt og undersøke med boreettslaget i forhold til om rør i bygget er blitt rør-fornyet.

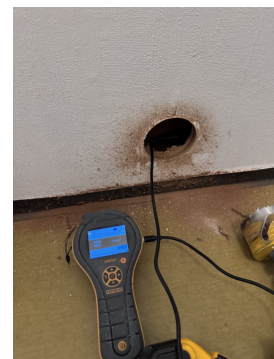
Det er utført hulltaking mot våt sone, og det er ikke indikert avvik i vegg. Normale fuktmålinger i treverk ligger på 7,5-12.5

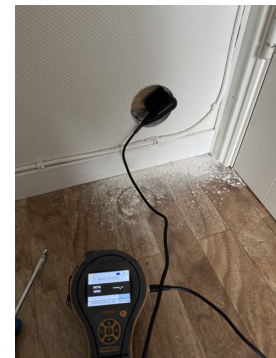
Det er utført hulltaking mot våt sone, og det er ikke indikert avvik i vegg. Normale fuktmålinger i treverk ligger på 7,5-12,5
