# Tilstandsrapport

Boligbygg med flere boenheter

Storgata 15 C , 1723 SARPSBORG

Befaringsdato: 12.12.2025

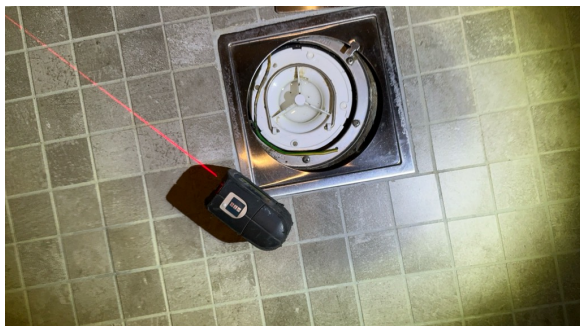
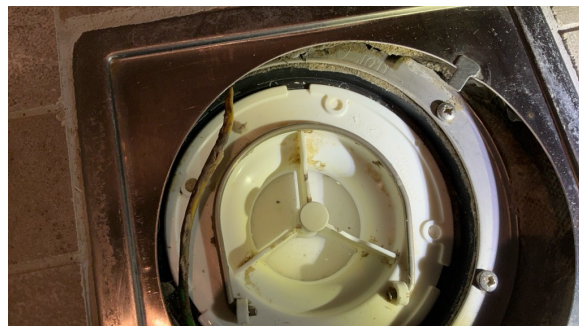
Det er plastsluk og smøremembran med ukjent utførelse. Det dusjes direkte på vegger og gulv. Direkte vannbelastning på vegger og gulv kan på generelt grunnlag gi økt risiko for fukt i bakenforliggende/tilstøtende konstruksjoner.

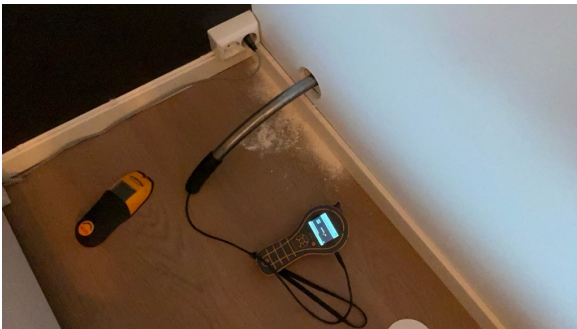
#### TG 0 Tilliggende konstruksjoner våtrom

Hulltaking er foretatt uten å påvise unormale forhold.

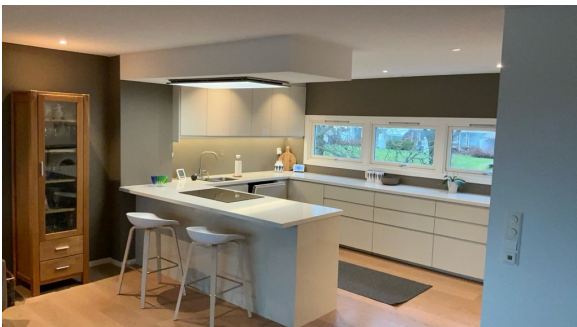
Nytt i 2018. Kjøkkeninnredning fra Ikea med slette fronter og stein benkeplate. Nedfelt oppvaskkum i rustfritt stål. Integrerte hvitevarer: Koketopp, stekeovn, mikroovn, kjøleskap og oppvaskmaskin. Integrert ventilatorhette med ledlys-panel som kan skifte farge på lys.
