# Tilstandsrapport

Aksjeleilighet

Hamnergata 9 G, 0465 OSLO

Befaringsdato: 13.05.2025

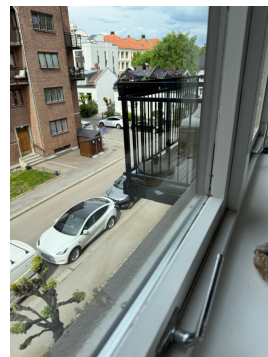
Det ble ikke registrert feil eller større negative avvik, men det gjøres oppmerksom på vinduenes alder. Merk at tettelister blir harde over tid og bør smøres med jevne mellomrom, eventuelt byttes. Grunnet alder kan det ikke forventes samme isolasjonsevne som dagens vinduer.

Vinduer fra primært 1986

Utskiftninger er påregnelig i årene som kommer.

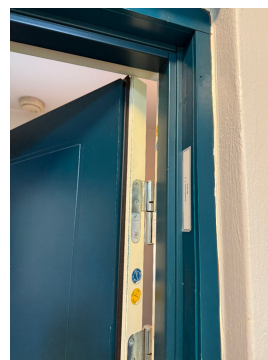
Klassifisert entredør

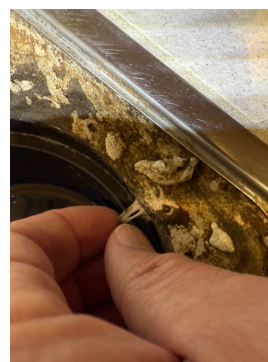
Mansjett/smøremembran under klemring

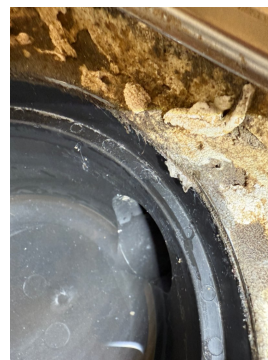
Det er målt ca. 8-14 mm lokalt fall ved sluk. Det er målt ca. 21 mm høydeforskjell topp slukrist og topp flis/gulv ved terskel.

Sluk i dusjsone

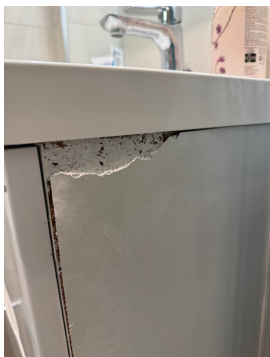
- Det er påvist skader på innredning.

Skader i servantskap

Utskiftning av servantskap.

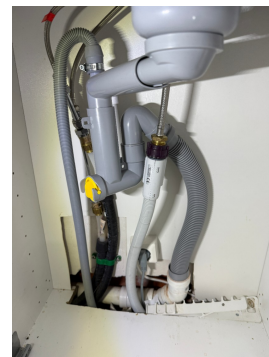
Rørøpplagg i kjøkkenbenk

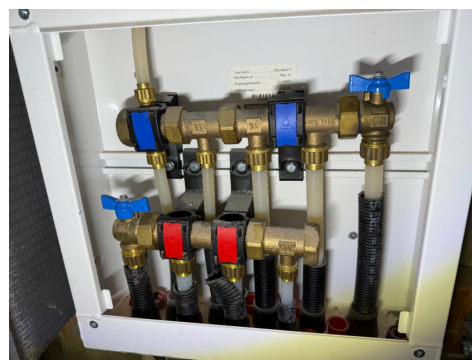
Rørskap på bad med stoppekraner

- Rørkurser på rør-i-rør system bør merkes.

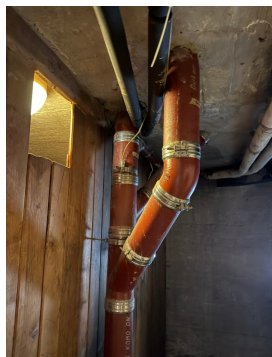
MA avløpsrør (bilde fra kjeller)

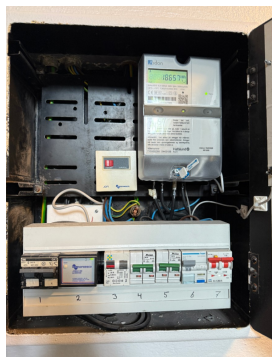
Elskap, plassert i felles trappegang.

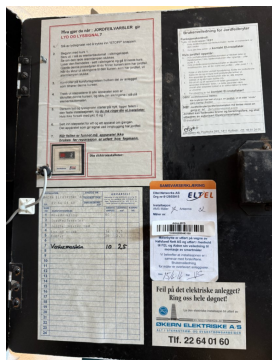
Kursoversikt stemmer ikke lenger.
