# Tilstandsrapport

📍 Birch-Reichenwalds gate 31, 0483 OSLO

# gnr. 224, bnr. 284

Rapportdato: 02.10.2025

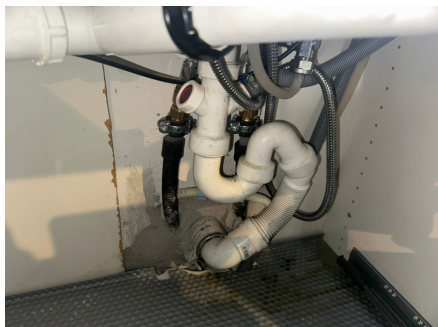
TG settes ut i fra manglende Waterguard/ lekkasjestopper, i benkeskap på kjøkken.

Boliger som er bygget etter 2010 skal ha lekkasjestopper i rom som kjøkken, egne toalettrom og bod med varmtvannsbereder. Kravet gjelder for rom som har vanninstallasjoner, men mangler sluk eller vanntett gulv. – Kravet gjelder også ved rehabilitering av eldre boliger.

Røropplegg i kjøkkenbenk

Det anbefales å montere Waterguard/  
vannstopper på vanninstallasjoner på kjøkken.  
Unnlatt montering av Waterguard,  
kan føre til større skader på nærliggende konstruksjoner  
ved lekkasje fra vannrør.
