# Tilstandsrapport

Enebolig

Heggveien 2, 4316 SANDNES

Befaringsdato: 16.01.2025

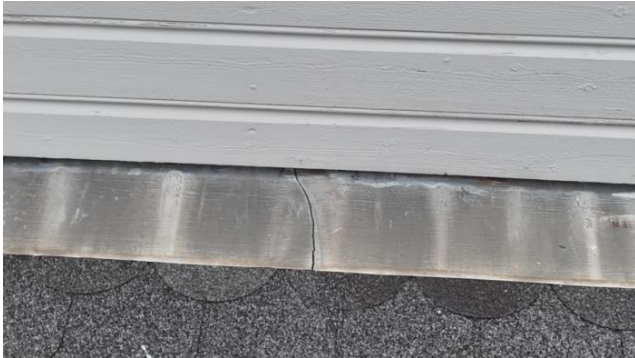
Blyteking i overgang pappshingel og vegg på tak over tilbygg er det tekking med ubehandlet bly, dette tørker ut over tid og sprekker. Det er registrert flere sprekker i dette blyet.

Sprekk i blytekkning.

Blyteking må skiftes, eller utbedres for å unngå inntrengning av vann i konstruksjonene.

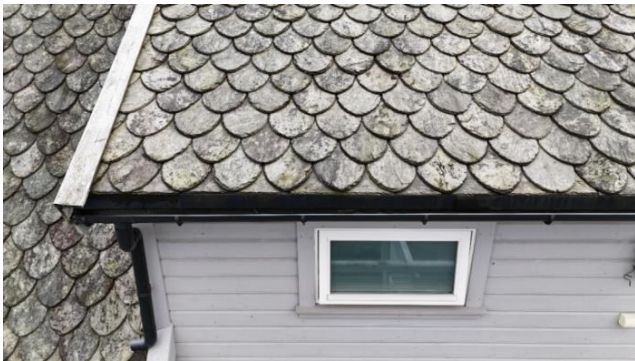
Snøfangere anbefales montert.

Det anbefales å montere snøfangere over gangareal for å unngå skader etter snøras fra taket.

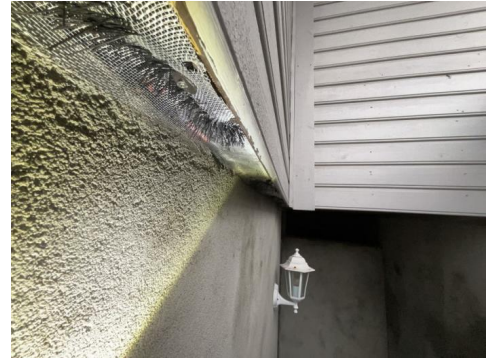
Musetetting ved kjellertrapp.

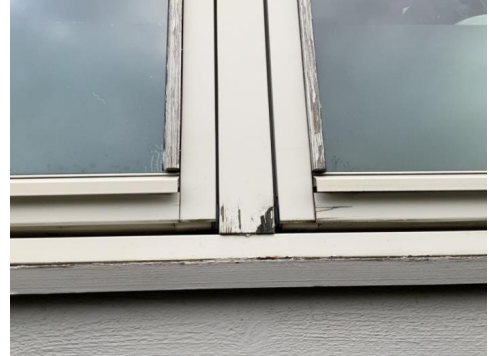
- Det er påvist vinduer med fukt/råteskader.

Råte i midtpost på vinduer i vegg mot Oalsgata.

Det anbefales å skifte vinduer med enkle glass.

Kostnadsestimat: 10 000 - 50 000

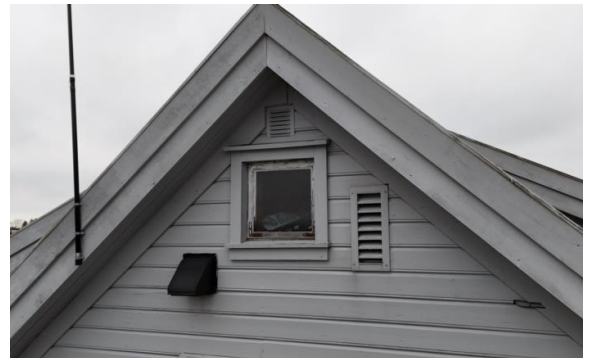
Gamle vinduer med enkle glass på loft.

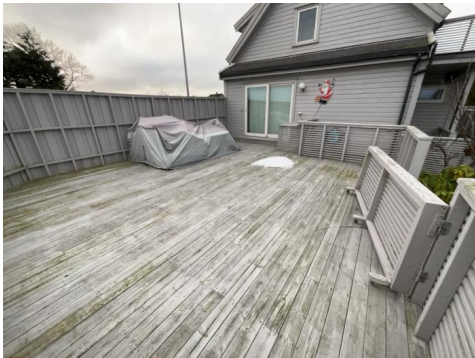
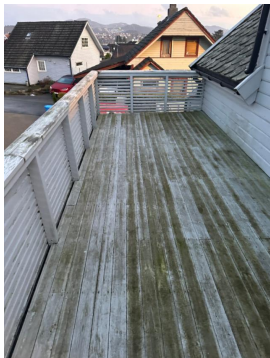
Latt rekkverk på altan ut fra 2. etasje.

Rekkverkshøyde på altan bør økes for å redusere faren for fallulykker.

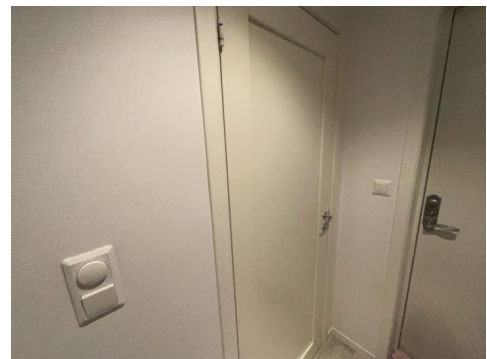
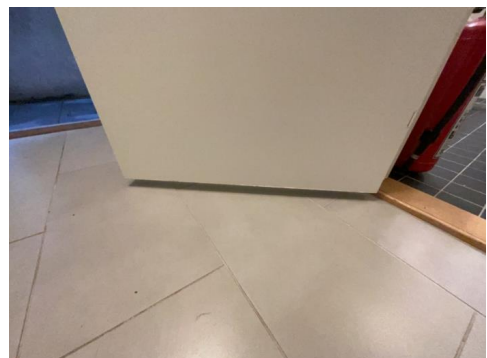
Noe begynnende oppsvelling i nedre kant på baderomsdør i kjeller.

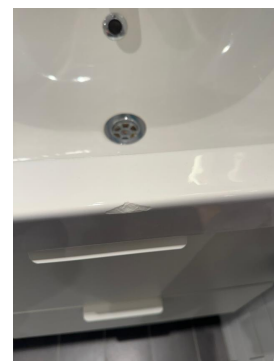
Det er påvist skade i keramikken på servanten.

Hakk i keramikk på servanten.

- Det må foretas tiltak for å lukke avviket.

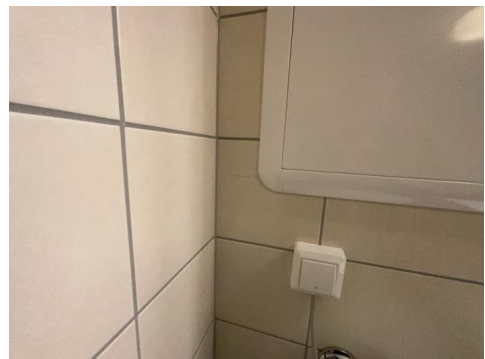
Det er registrert sprek i en flis ved vannfordelingsskap og enkelte riss i flisfuger på ventilasjonskasse (bak dør til baderommet) og det er fjernet fliser på søyle over toalett (iflg. eier er disse fjernet i forbindelse med søk etter koplingspunkt for vannutkaster).

Sprekk i flis ved fordelingsskap.

Ytterligere undersøkelser/utbedring bør foretas.

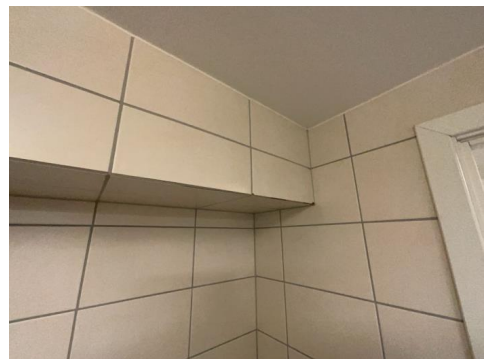
Riss i fuger.

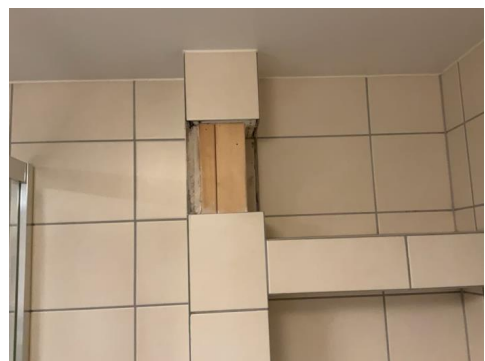
Manglende fliser på søyle.

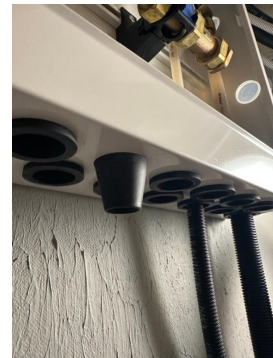
Vannrør er ikke fagmessig lagt ut fra fordelingsskapet og det er ikke etablert avrenning til sluk for eventuelt lekkasjevann.

Rørskap i 1. etasje uten drenering tilkople avløp.

- Anlegget bør sjekkes av fagperson.
- Det bør foretas tiltak på anlegget som sikrer bedre løsning på eventuelt lekkasjevann fra rør i rør system.

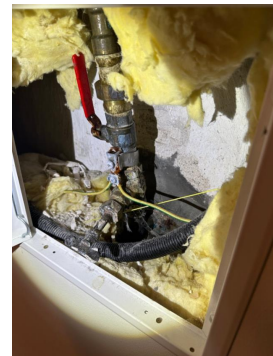
Hovedstoppekran er montert på gammelt vanninntak, som antatt er rør i galvanisert stål, og er i vegg i soverom i kjeller. Ved befaringen ble det registrert en god del kondens på rør og stoppekran, denne kondensen kan føre til fuktskader i utforet vegg.

Stoppekransen og vanninntak er i vegg på soverom i kjeller. Stoppekransen er for hele huset, det er ikke egen stoppekran for 1. etasje.

Det anbefales å følge med på kondensen på stoppekransen for å hindre fukt å trenge ned i utforet vegg.

Ved omlegging av vanninntaket må det etableres stoppekran i begge etasjene.

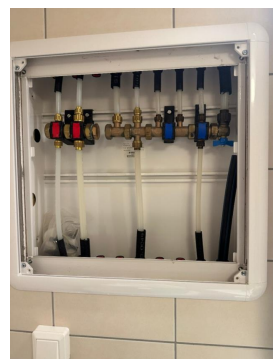
Rørskap i kjeller der nytt rør for vanninntak ligger i høyre side.

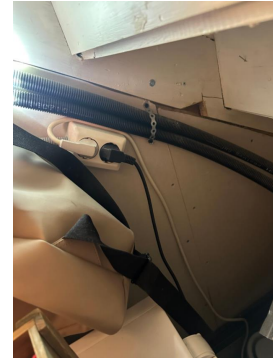
Bereder i kjeller er antatt fra 2016 og fremstår som i orden. Avvik gjelder bereder i 1. etasje. Alder på bereder er ikke kjent, men antatt at den nærmer seg 20 år. Det er ikke system for å lede eventuelt vann fra overtrykksventil til avløp, det er ikke sluk i rommet. Berederen er koplet til el-nettet via stikkontakt som iht. forskrift skal ha fast tilkobling.

Tilkoblingen til berederen i kott i 1. etasje.

- Det bør etableres tilfredsstillende avrenning eller lekkasjesikring ved varmtvannstank.
- Det bør etableres tilfredsstillende el-tilkobling etter gjeldende forskrift.

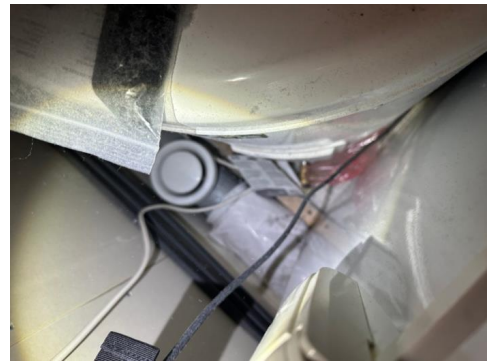
Overtrykksventilen på bereder i 1. etasje.
