Tilstandsrapport

Boligbygg med flere boenheter

Hagapynten 19, 0673 OSLO

Befaringsdato: 07.04.2026

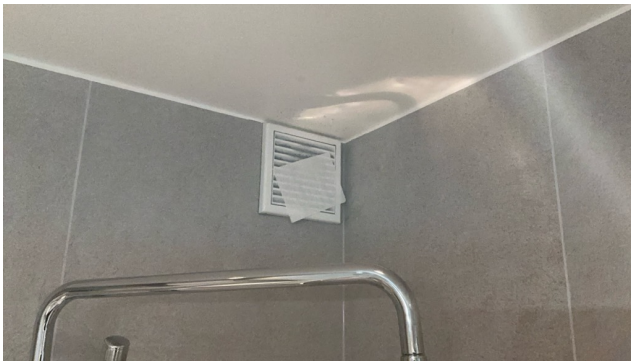
Mekanisk avtrekk tilkoblet ekstern vifte. Overstrømmingsspalte under døren for tilluft.

Test av avtrekk. Papiret henger.

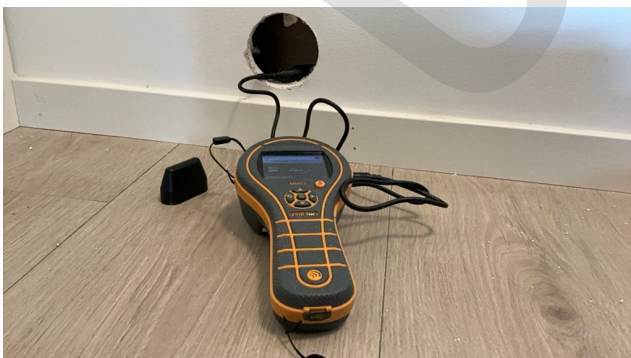
Det er utført hulltaking bak dusjen i tilstøtende rom. Det er utført fuktmåling, sett og lukket etter fukt/misfarging. Fuktmåling er utført med pigger og Protimeter MMS 3 i treverk. Det er ikke avdekket misfarging eller merkbar fukt.

Fuktmåling i hulrom i veggen bak dusjen.

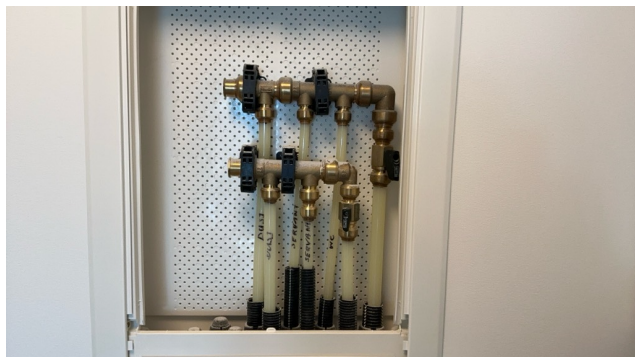
Rørskap.

Bod: Forkrommede rør trukket synlig langs veggen. Rørskap med samlestokker og stoppekraner. Drensåpning ut på baderomsgulvet for synliggjøring av eventuelt lekkasjevann. Kursene er merket.
