Tilstandsrapport

Boligbygg med flere boenheter

Hagapynten 19, 0673 OSLO

Befaringsdato: 07.04.2026

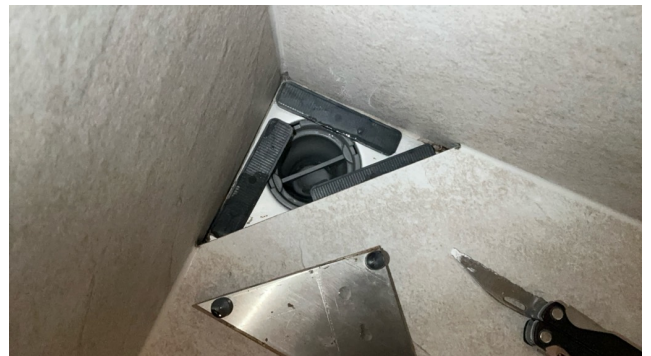
3. ETASJE > BAD

Hjørnesluk i dusjen.

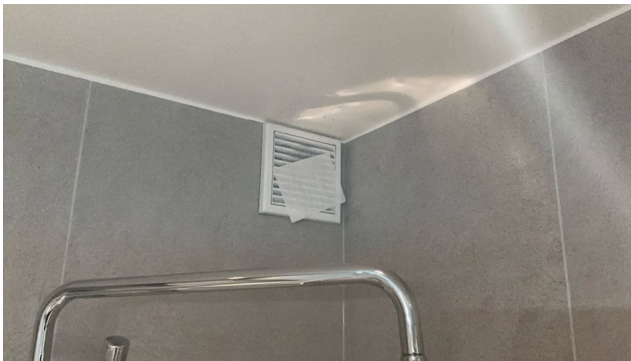
Mekanisk avtrekk tilkoblet ekstern vifte. Overstrømmingsspalte under døren for tilluft.

Test av avtrekk. Papiret henger.

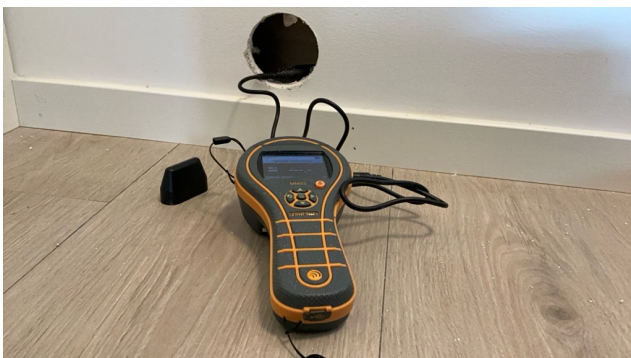
Det er utført hulltaking bak dusjen i tilstøtende rom. Det er utført fuktmåling, sett og lukket etter fukt/misfarging. Fuktmåling er utført med pigger og Protimeter MMS 3 i treverk. Det er ikke avdekket misfarging eller merkbar fukt.

Fuktmåling i hulrom i veggen bak dusjen.

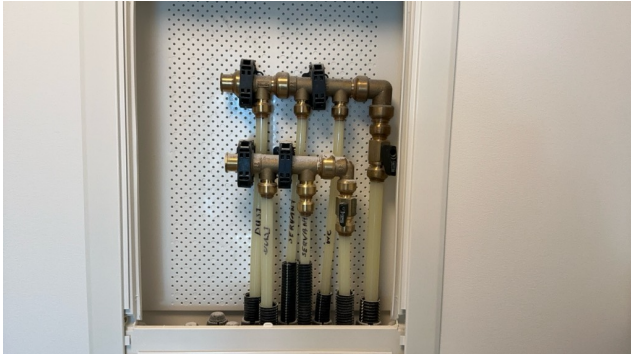
Rørskap.

Bod: Forkrommede rør trukket synlig langs veggen. Rørskap med samlestokker og stoppekraner. Drensåpning ut på baderomsgulvet for synliggjøring av eventuelt lekkasjevann. Kursene er merket.
